MASTER EN INGÉNIERIE DE L'EAU ET DE L'ENVIRONNEMENT

PATHOLOGIE, EVALUATION ET REPARATION DE PONTS EN BETON ARME

**ETUDE DE CAS : OUVRAGES SUR LE TRONÇON ATAKPAME – KARA
DE LA ROUTE NATIONALE N°1 AU TOGO**

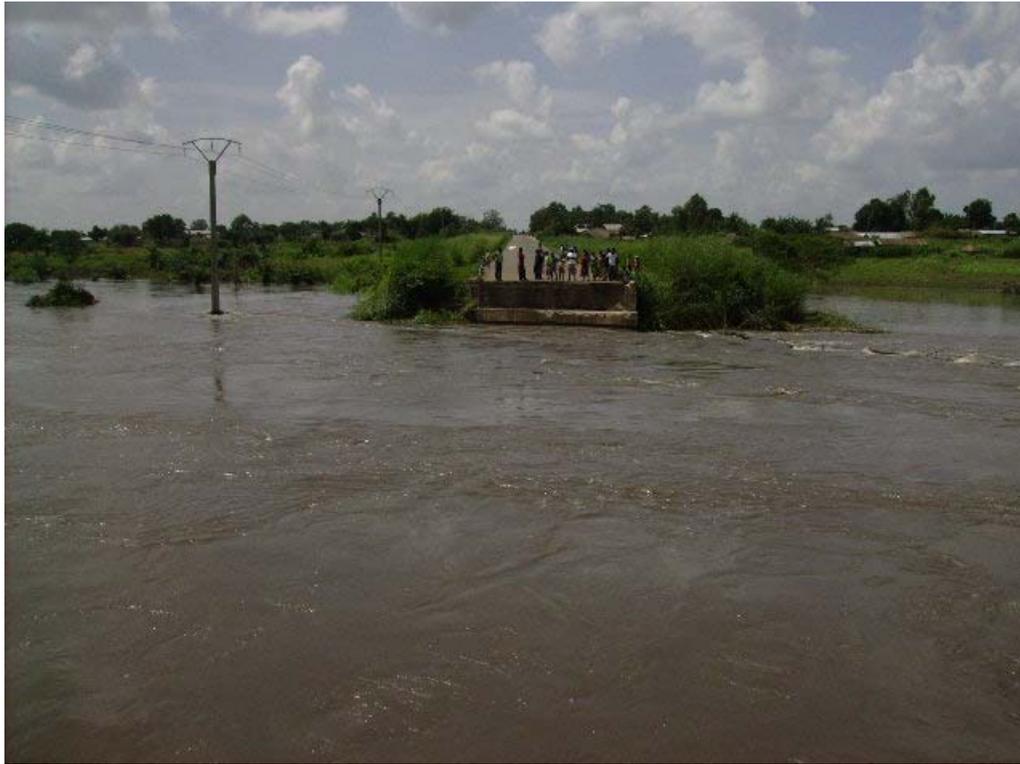
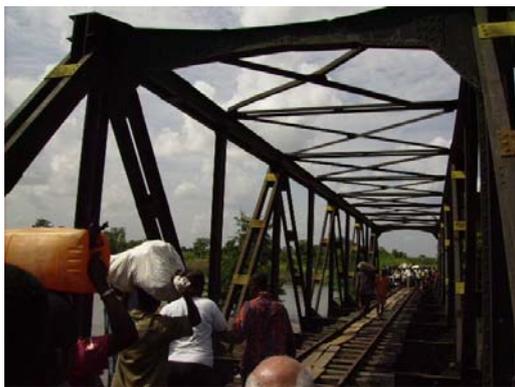
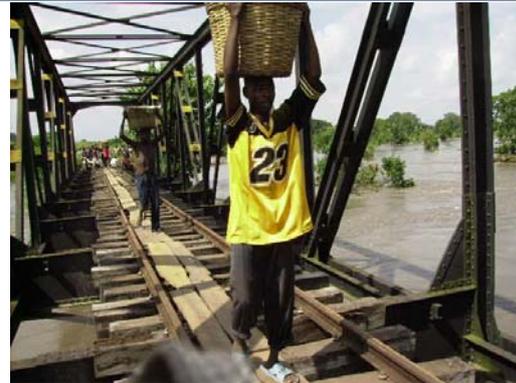
Figure 1 : Situation suite à l'effondrement du pont d'Amakpapé

Le plus spectaculaire était de loin celui d'Amakpapé : situé à 70 Km environ de la ville de Lomé sur la RN1, sa destruction à la suite des inondations, a divisé le Togo en deux, empêchant de ce fait les échanges et toute communication entre le Nord et le Sud du pays ; ce qui a non seulement causé de nombreux désagréments dans le déplacement des populations togolaises et celles de la sous-région ouest africaine, mais cette situation a eu une forte incidence économique.

a) Vue d'ensemble de l'ouvrage effondré (circulation interrompue)

b) Voie ferrée (passage de fortune) empruntée par les usagers pour circuler

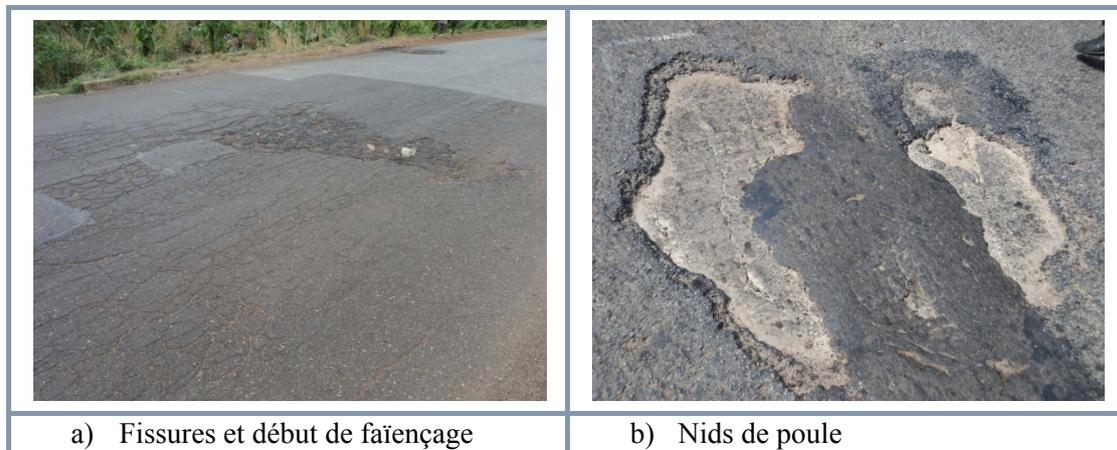
Figure 3 : Dégradations sur la chaussée

Surveiller leur évolution et refaire le revêtement.

Nous avons supposé que le revêtement sera entièrement repris sur les ouvrages, et nous recommandons d'ailleurs à cet effet qu'une attention particulière soit accordée à la mise en œuvre et au contrôle de l'étanchéité des tabliers.

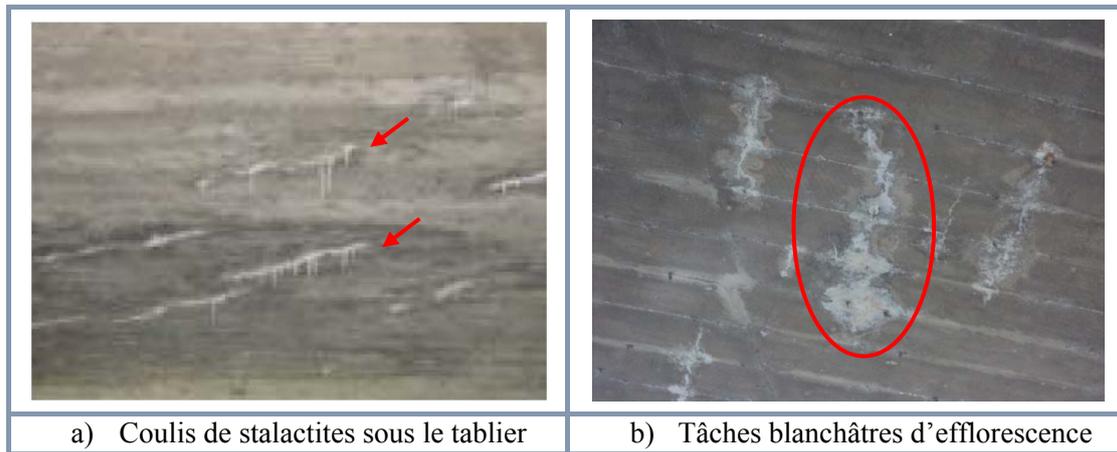
Figure 4 : Défauts dus à un cheminement à travers le béton

Il s'agit ici de *stalactites* (Fig. 4a) et de *traces d'efflorescence* (Fig. 4b) observées sous le tablier des ponts et sur les parois des appuis. Ce sont des formations blanchâtres sous forme d'aiguille et de tâches qui sont dues à un problème de porosité du béton et de suintement. Une autre cause probable de l'apparition des *stalactites* peut être la mauvaise étanchéité de l'ouvrage, ce qui s'expliquerait d'ailleurs par l'absence de chape notée plus haut. L'eau en s'infiltrant dans le béton dissout la chaux du ciment qui ressort sous la forme de coulis de *stalactites*.

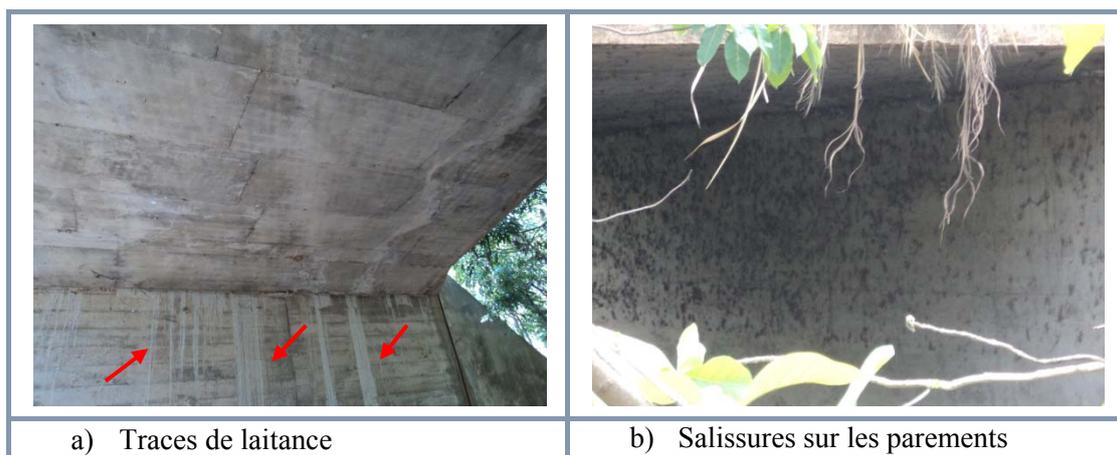
Figure 5 : Défauts d'aspect n'affectant que l'esthétique

Comme intitulé, ce sont des défauts qui n'affectent en rien le bon fonctionnement de l'ouvrage. Il peut s'agir des défauts d'exécution comme les *variations de teinte*, le *ressuage* (Fig. 5a), ou encore de défauts liés à l'exploitation et à l'environnement comme les *salissures* (présence des nids d'abeilles, Fig. 5b).

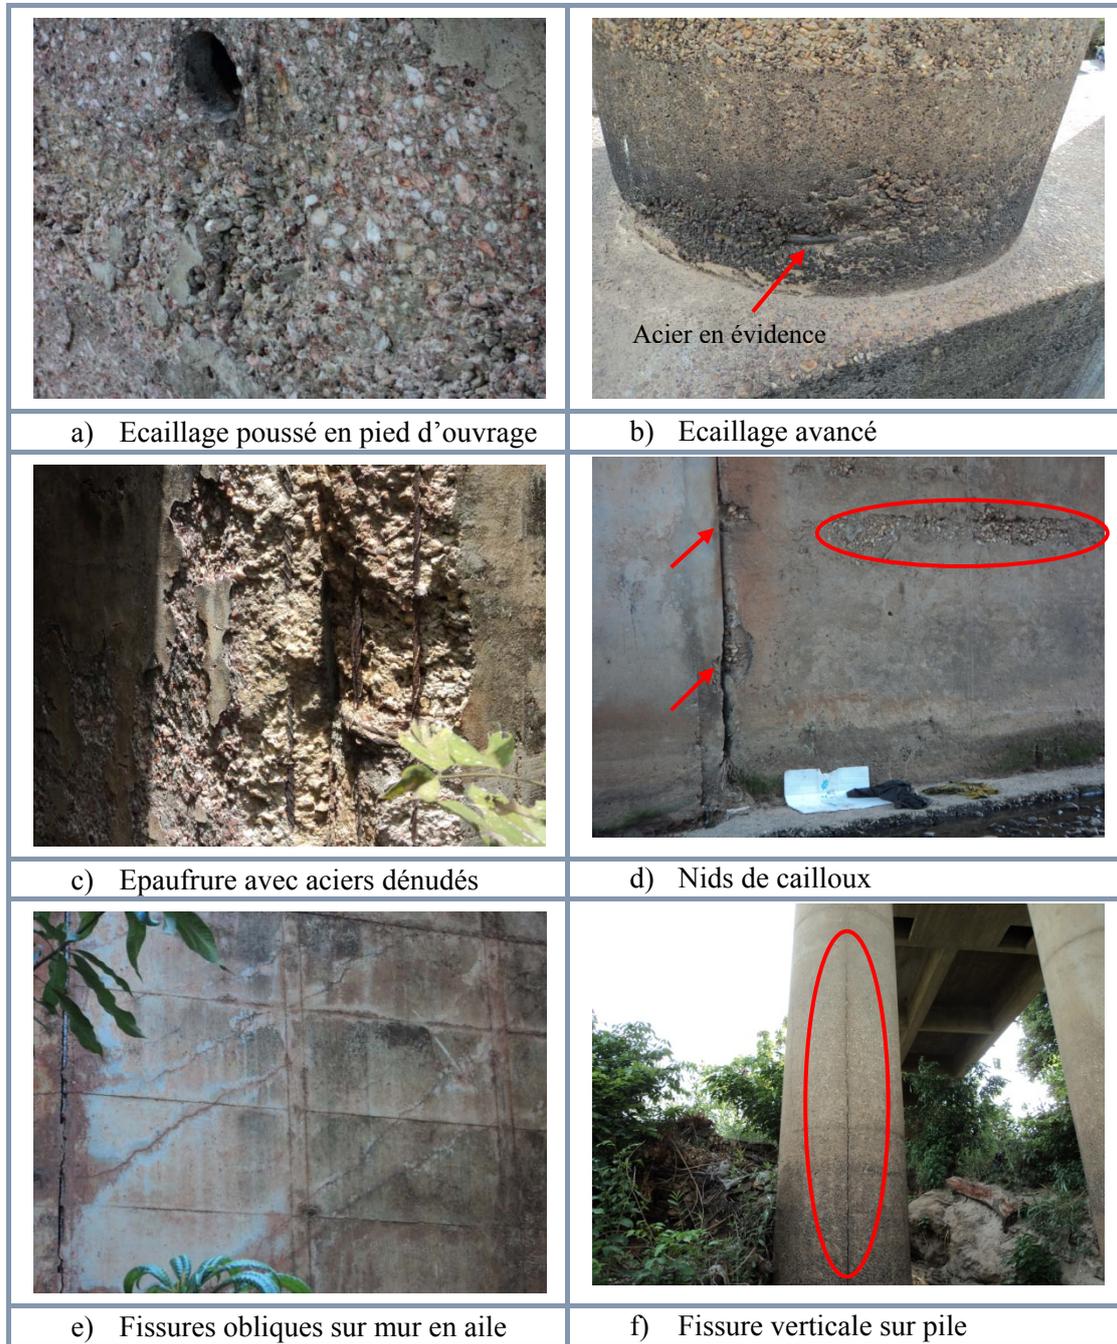
Figure 6 : Défauts affectant le béton d'enrobage des armatures

○ Des **épaufures** (Fig. 6c)

Tout comme les dégradations observées sur les chaussées routières bitumées, il s'agit ici de fragments détachés de la masse du béton. Rencontrés le long du tracé des armatures pour la plupart des ouvrages, ils ont pour causes probables l'action du climat et la pression/expansion à l'intérieur de la masse du béton.

○ Des **nids de cailloux** (Fig. 6d)

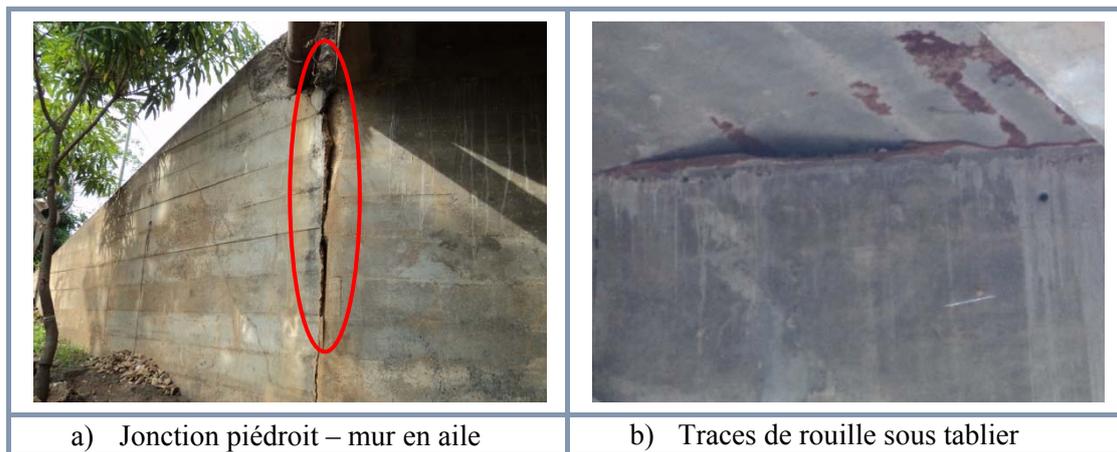
Figure 7 : *Défaut de géométrie et traces de rouille sur ouvrages*

Par endroits sur certains ouvrages, nous avons rencontré des **aciers dénudés** et en état de corrosion. Des **traces de rouille** ont également été constatées sur certains parements, ce qui pourrait déjà signaler une corrosion des aciers à l’intérieur du béton, due probablement à une infiltration d’eau qui serait possible à travers les fissures notées plus haut. De plus, des **défauts de géométrie** ont été observés au niveau de la jonction entre certains éléments (par exemple entre les piédroits et les murs en aile). Nous avons observé un éclatement du béton avec mise à nu des aciers. Ce phénomène peut avoir pour cause la poussée des terres derrière les murs en aile, ou tout simplement un défaut de construction.

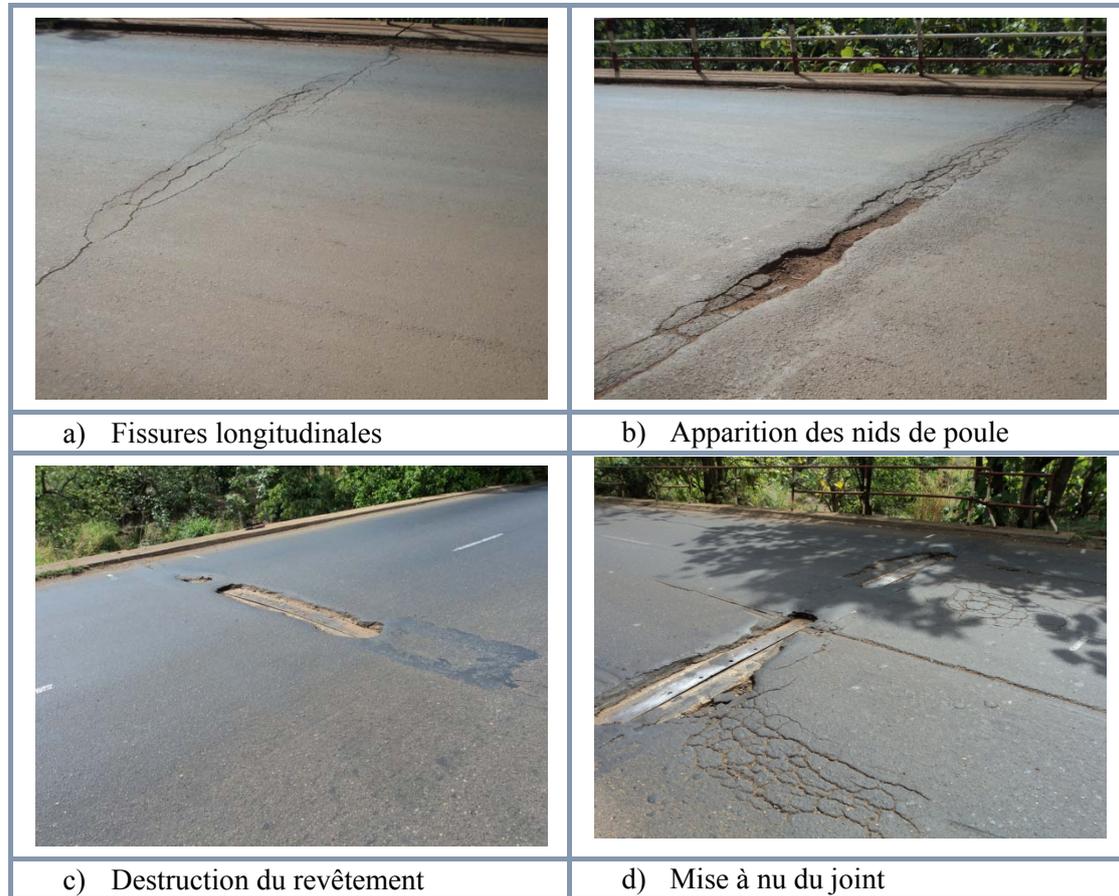
Figure 8 : Dégradation des joints de chaussée

Les photographies ci-dessus faites au niveau des joints (probablement des profilés métalliques de type cornières) de certains ouvrages montrent bien le processus de détérioration qu'ils subissent sous l'action du trafic sans cesse croissant sur ce tronçon. Dans cet état, ils constituent des zones de faiblesse et d'infiltration des eaux sous le tablier à l'origine de certains des défauts du béton précédemment examinés.

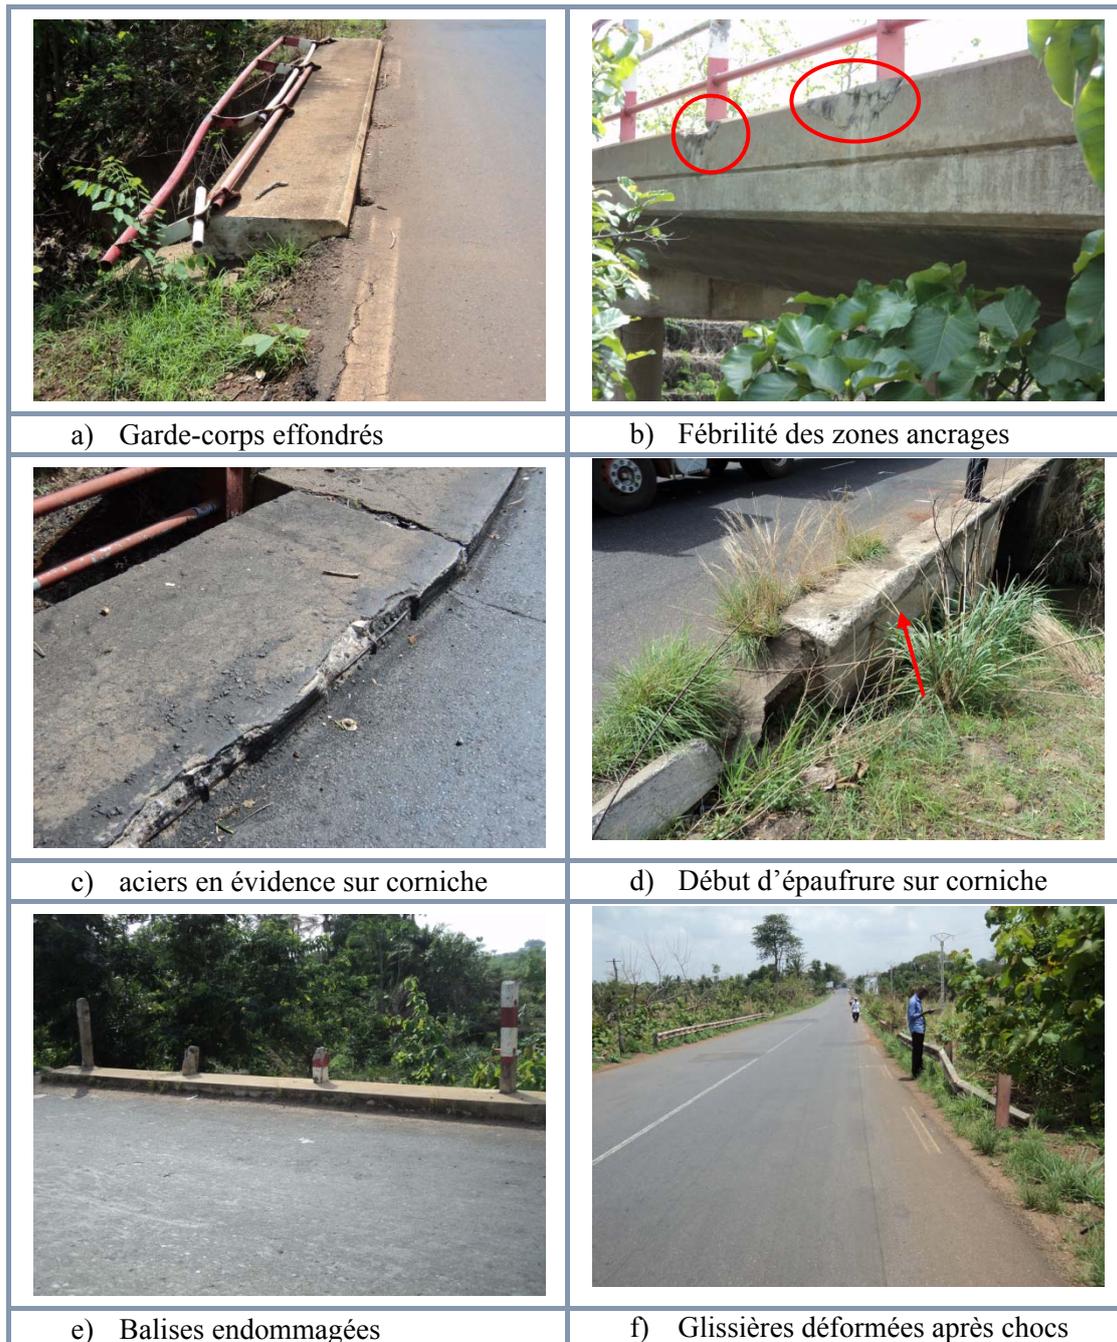
Figure 9 : Dispositifs de retenue

Sur le tronçon soumis à notre étude, nombreux sont les ouvrages sur lesquels nous avons constaté l'effondrement/absence et le début de corrosion des garde-corps (*Fig. 9a et 9b*). Et même pour ceux qui semblaient en bon état de fonctionnement, la fragilité apparente de la zone d'ancrage aux corniches laisse supposer une détérioration différée.

D’ailleurs que sur les corniches (*Fig. 9c et 9d*), nous avons relevé en certains endroits des fissures, des traces de chocs des véhicules mettant en évidence les aciers (côté chaussée), et un début d’épaufrure (côté extérieur).

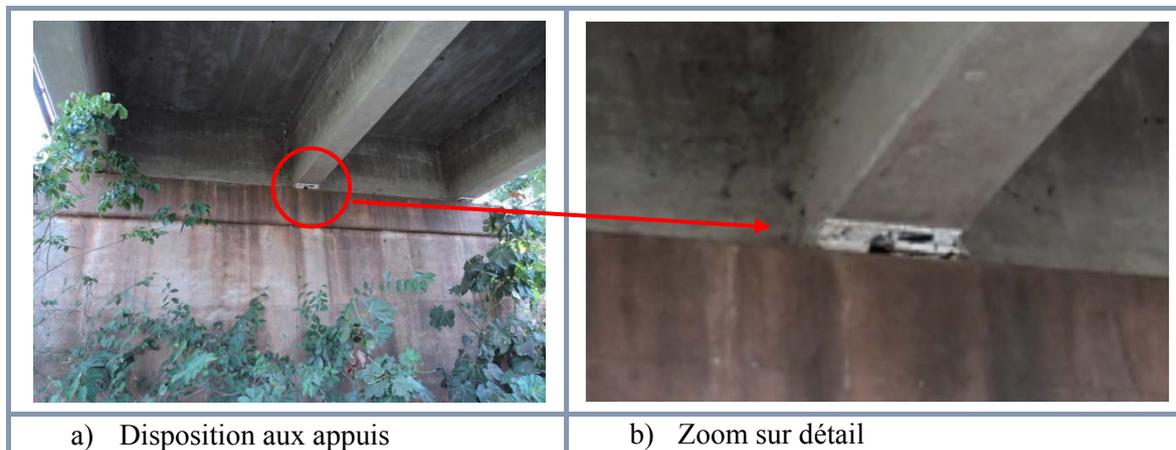
Figure 10 : Appareils d'appui

A cause des difficultés d’accès, un diagnostic détaillé de leur état n’a pas pu être réalisé. Il semblerait cependant qu’ils soient réalisés soit à partir de plaques en élastomère frettées, soit directement de bossages en béton armé.

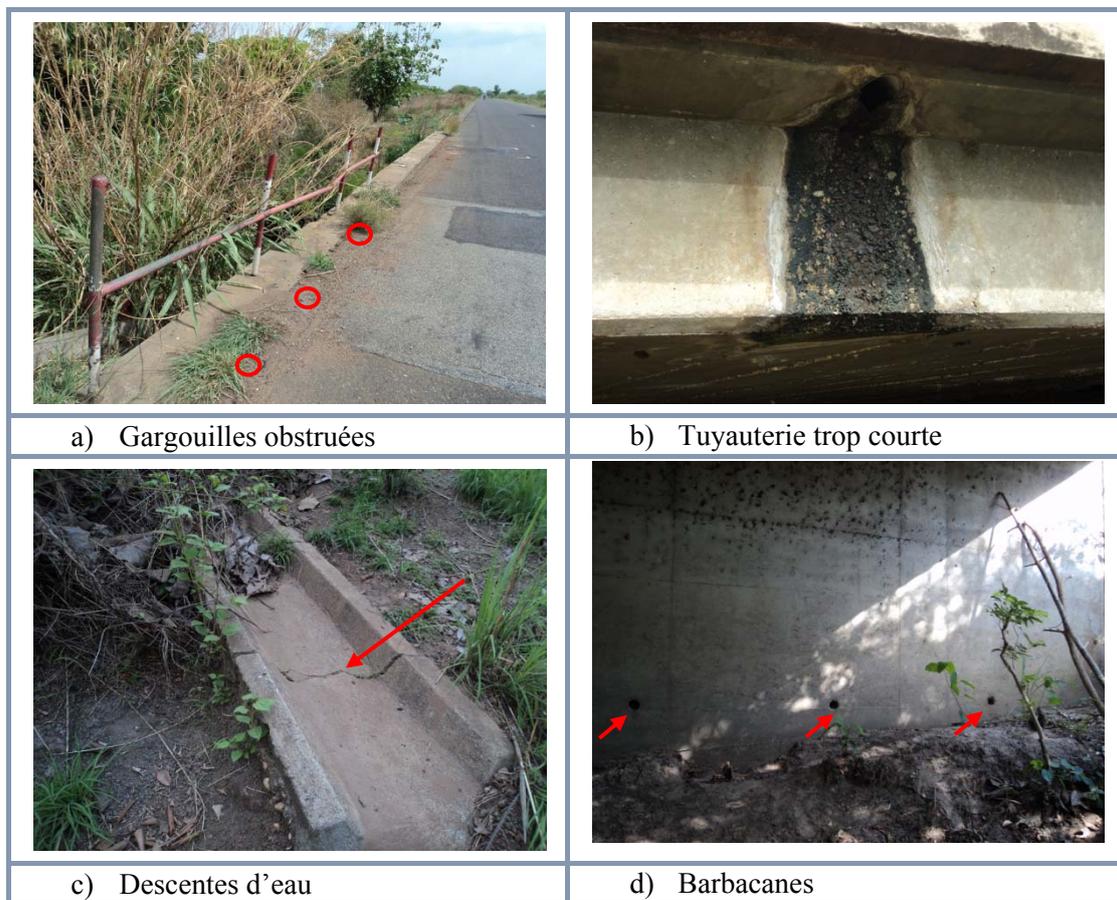
Figure 11 : Evacuation des eaux

- Soit **obstruées** par la terre accumulée dans les fils d'eau sur la chaussée ou le revêtement d'un ressurlage antérieur (Fig. 11a);
- Soit **trop courtes** sous le tablier, provoquant ainsi l'écoulement de l'eau et l'écaillage du béton. (Fig. 11b).

Les **descentes d'eau** quant à elles, qui servent à l'évacuation des eaux le long des talus sont pour la plupart enherbées, mais aussi fissurées par endroits (Fig. 11c). Enfin, les **barbacanes** (Fig. 11d) localisées sur les piédroits de certains ouvrages ne semblent pas être fonctionnels ; du moins si ce n'est pas le cas, l'absence de tuyauterie observée pourrait à la longue provoquer l'écaillage du béton (du fait du suintement des eaux) et plus tard la corrosion et le dénudement des aciers.

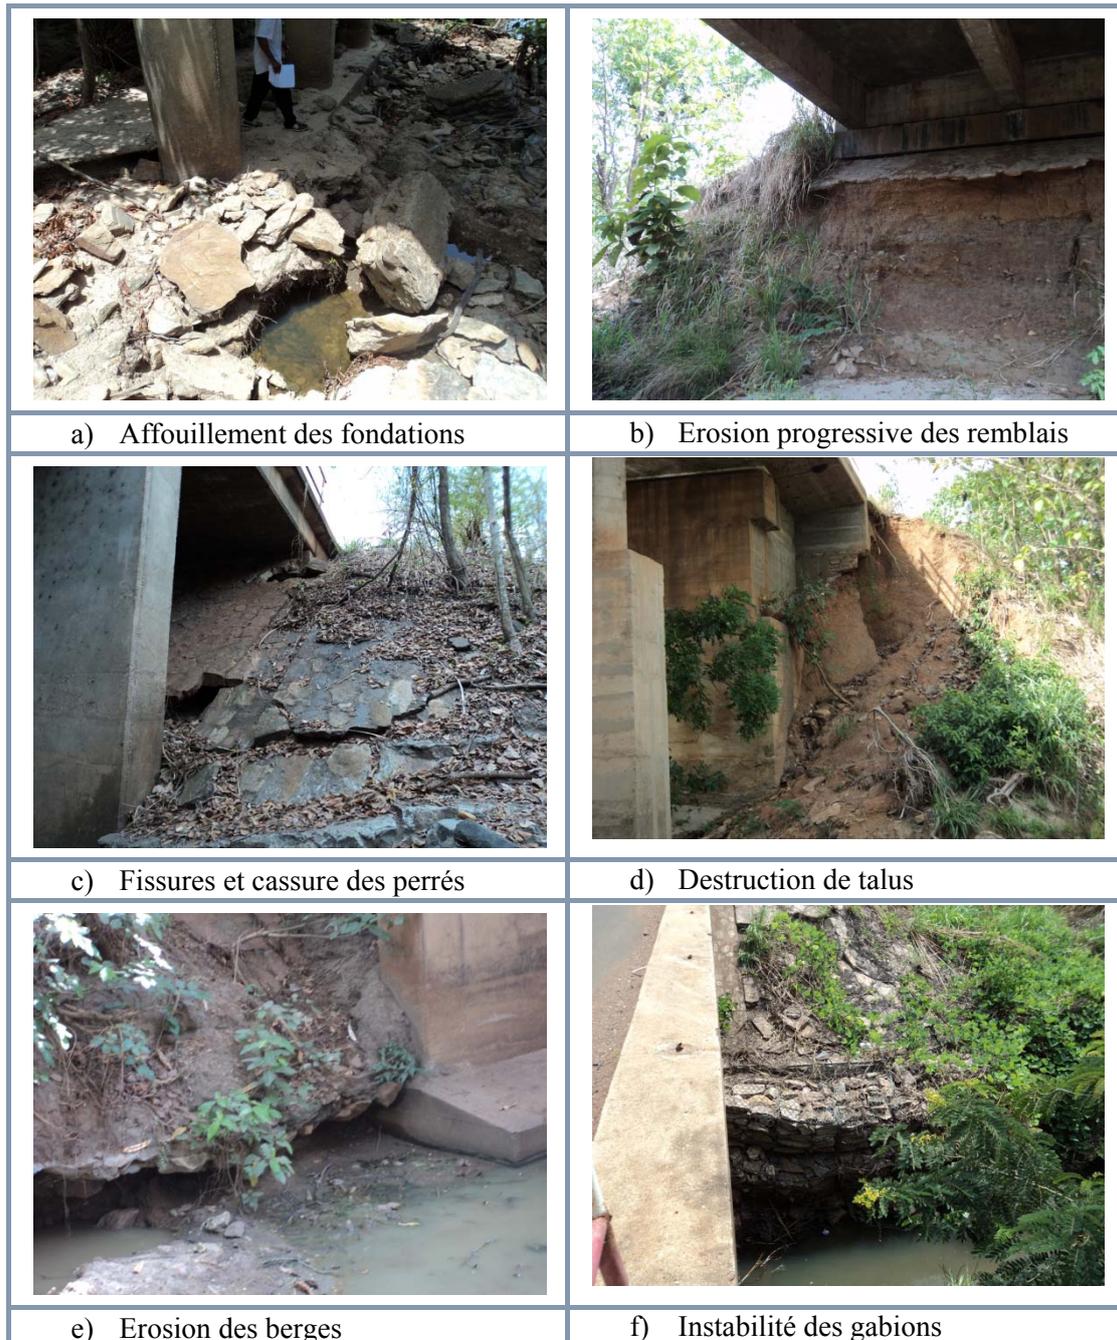
Figure 12 : Etat des protections des ouvrages

Sur les ouvrages que nous avons visités, la dégradation des ces éléments s'est avéré être la plus grave. Les photographies suivantes révèlent essentiellement :

- L'**affouillement** autour des semelles des appuis et destruction des protections (Fig. 12a) ;
- L'**érosion** progressive des pieds des remblais de protection de certains appuis (Fig. 12b) ;
- Les **fissures** sur les protections des talus en perrés maçonnés dues à la présence d'arbustes (Fig. 12c) provoquant ainsi cassure et effondrement à long terme ; Le **ravinement** et l'**effondrement** des talus non protégés (Fig. 12d) ;
- L'**instabilité** (Fig. 12f) et l'effondrement des murs en gabions qui peut être due à la poussée des terres.

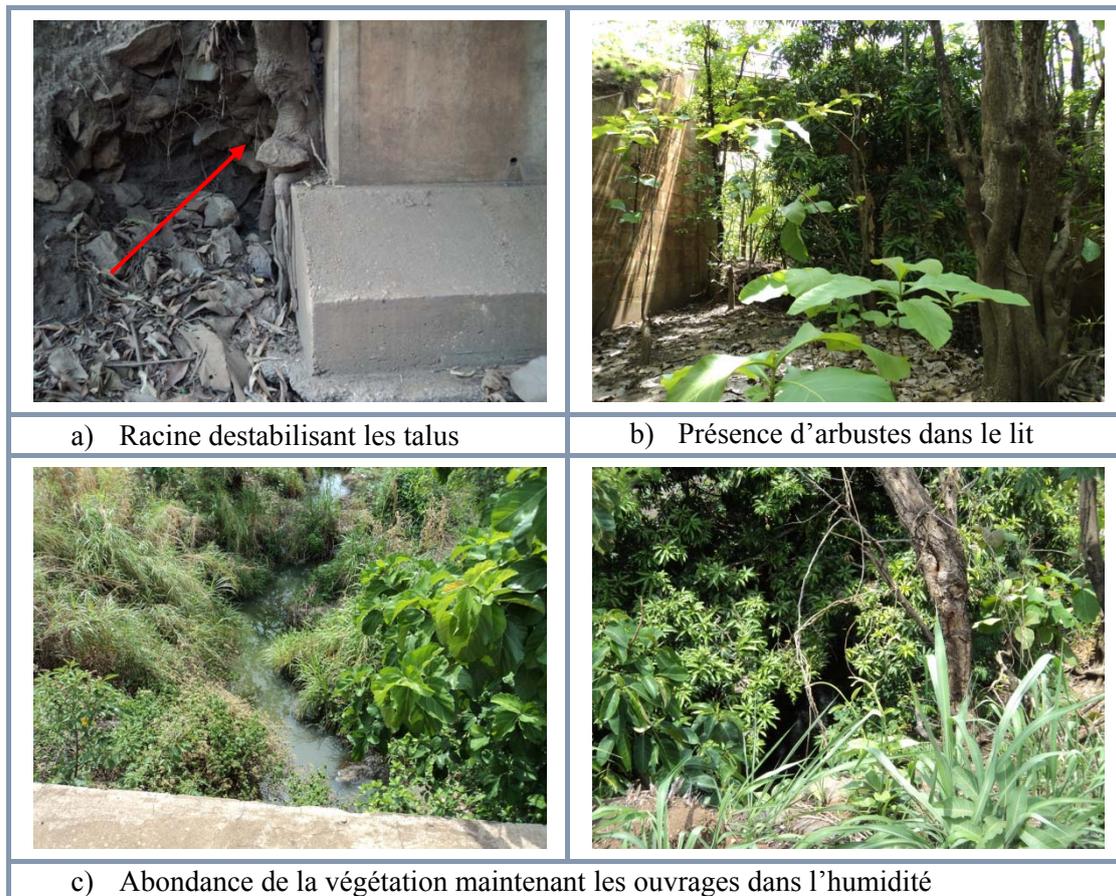
Figure 13 : Végétation envahissante

Sur le tablier, elle prend naissance dans les endroits encombrés de salissures et obstrue les gargouilles. Elle peut créer des rideaux d'arbres dans le lit des cours d'eau, conservant l'ouvrage en permanence dans l'ombre et entretenant ainsi l'humidité. Elle réduit également le passage de l'eau dans les lits, et favorise l'accumulation et le stockage des boues.

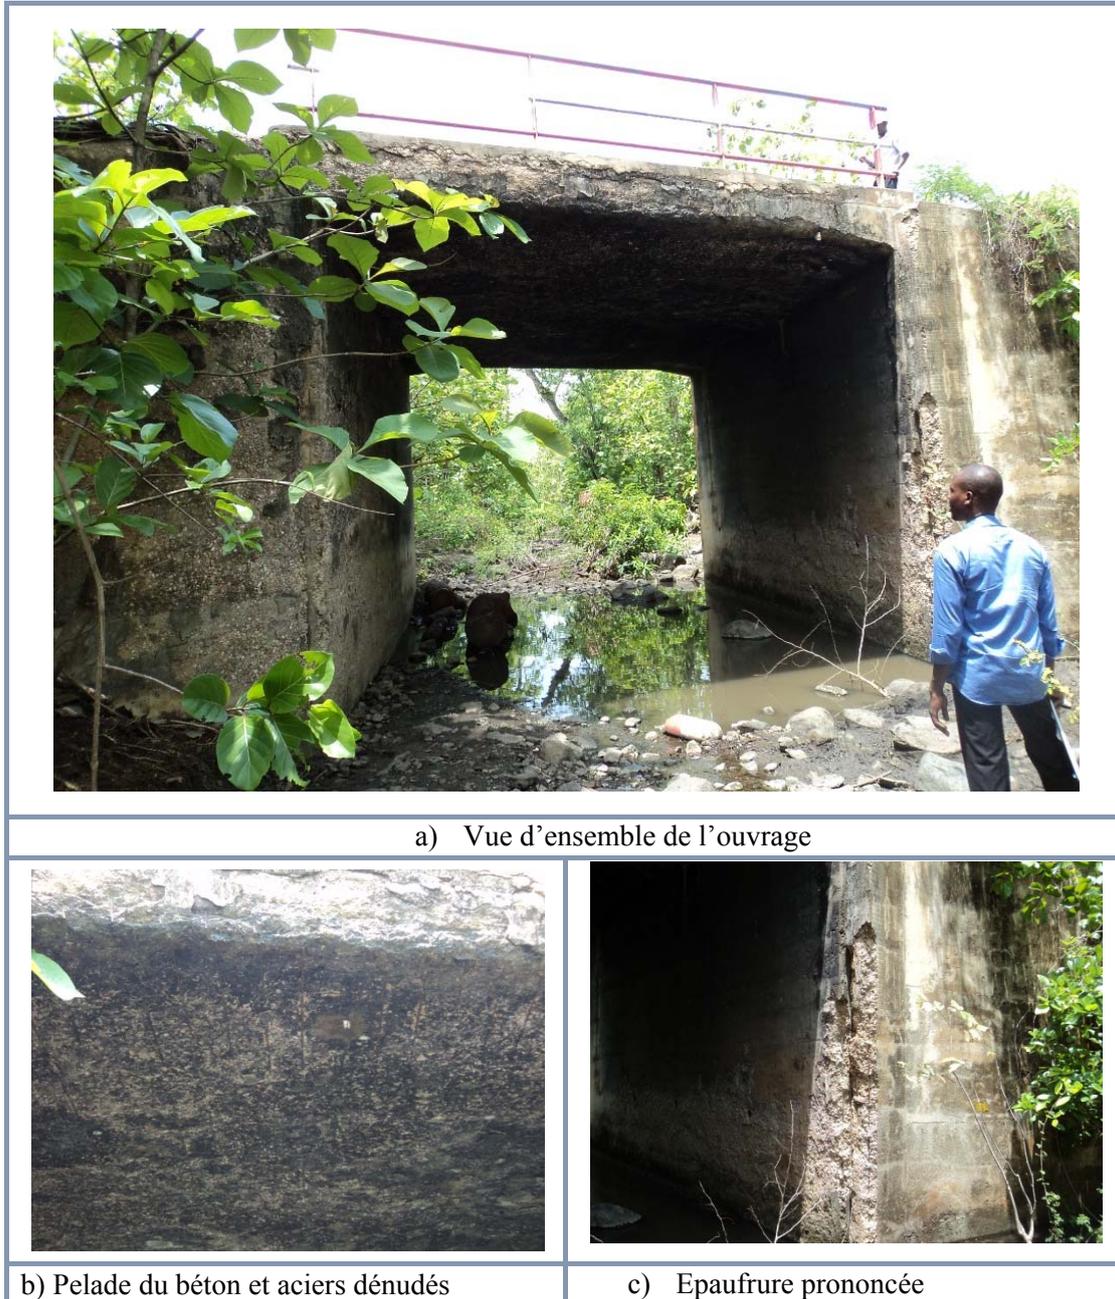
Figure 14 : Dégradations sur l'ouvrage d'art n° 31

Il s’agit d’un pont cadre ouvert (de type portique) qui a été sérieusement endommagé par le feu et pour lequel nous recommandons une reconstruction totale.

Les images ci-dessous illustrent l’état de l’ouvrage où les armatures sont apparentes.

Les défauts précédemment examinés ont été recensés sur cet ouvrage, mais de façon plus prononcée allant jusqu’à la **désintégration généralisée** (pelade du mortier de ciment sur les parements) (Fig. 14a).
