Etude diagnostique de l'état des canalisations d'AEP pour une meilleure gestion de la qualité de l'eau potable à Abidjan : cas de la commune d'Abobo

MEMOIRE POUR L'OBTENTION DU
MASTER EN INGENIERIE DE L'EAU ET DE L'ENVIRONNEMENT
OPTION : EAU ET ASSAINISSEMENT

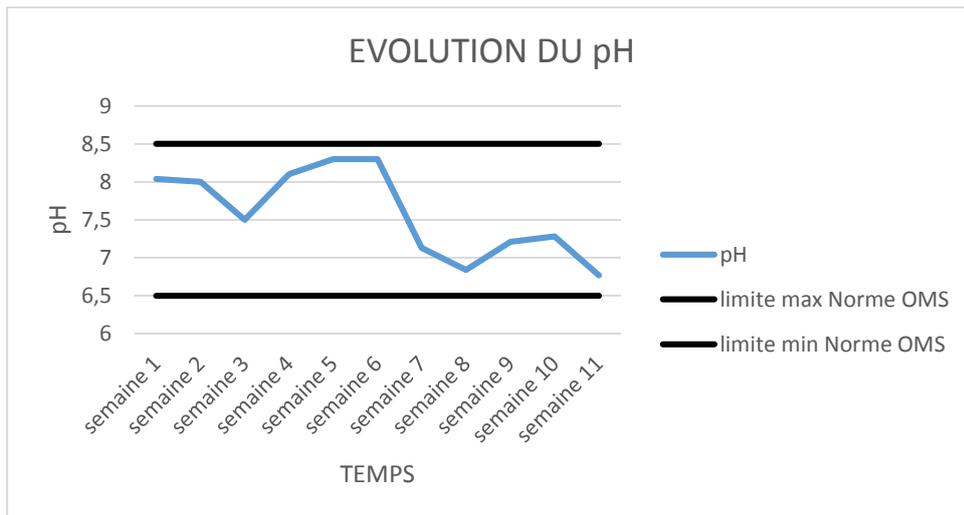
Figure 9: Evolution du pH

Dans le contrôle de l'agressivité de l'eau, un suivi du pH a été mené sur onze (11) semaines. Le graphe suivant montre une évolution du pH de l'eau de la commune durant cette période. Les résultats montrent une baisse du pH de l'eau de la semaine 1 à la semaine 3 et de la semaine 6 à la semaine 8, des légères hausses sont observées entre la semaine 3 et la semaine 6, c'est aussi le cas de la semaine 8 à la semaine 10. En somme, l'eau desservie dans la commune d'Abobo a un pH en dessous de 8 et donc respecte la directive OMS (6,5-8,5). La moyenne du pH après traitement déterminé au cours des opérations de prélèvements évaluée à environ 7,8 traduit un caractère acceptable de l'eau. Cependant une prolongation des résultats démontre une baisse progressive du pH indiquant que l'eau a tendance à atteindre des pH acides. Une étude menée au Canada converge dans le même ordre d'idée ; elle indique qu'une eau à pH bas, est particulièrement corrosive pour les matériaux qu'elle rencontre en particulier les matériaux comprenant du ciment dans leur composition tel que les canalisations en amiante-ciment qui sont particulièrement sensibles à l'eau à faible pH (pH <7,5 à 8,0). ("Recommandations Pour La Qualité de L'eau Potable Au Canada : Document Technique - pH" 2016).

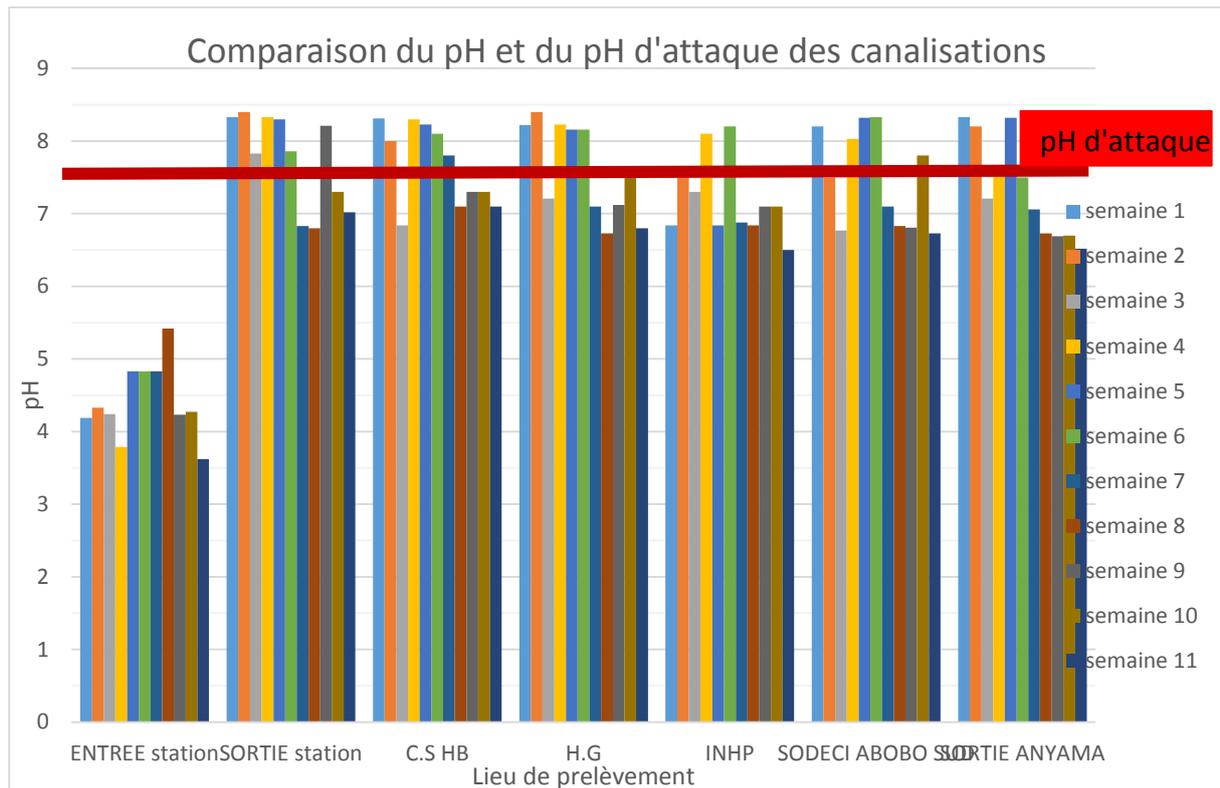
Figure 10: Comparaison pH d'attaque et pH

Le graphe ci-dessous met en exergue la comparaison entre le pH et le pH d'attaque. L'étude menée sur onze (11) semaines révèle une infériorité du pH par rapport au pH d'attaque à plusieurs points et pendant plusieurs semaines. Ce résultat est en phase avec les conclusions du questionnaire du réseau et permet de conclure que l'eau présente dans le réseau de la commune d'Abobo a tendance à avoir un caractère agressif et traduit par conséquent un risque d'effritement des canalisations notamment celles en amiante ciment.

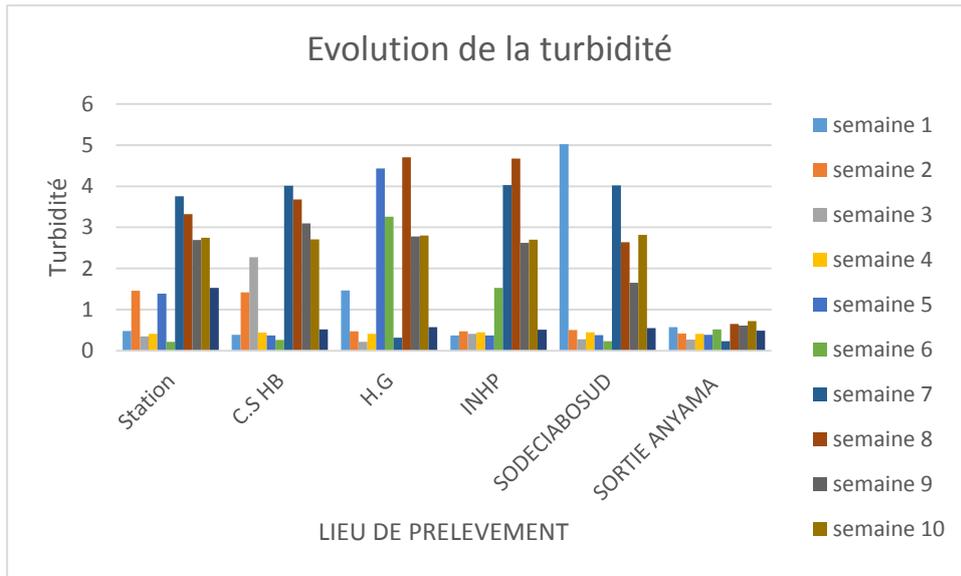
Figure 11: Evolution de la turbidité

Le graphe ci-dessous met en exergue une évolution de la moyenne de la turbidité en fonction de la valeur limite pour un développement de microorganismes. L'eau de la commune fait état d'une quasi stabilité depuis la semaine 1 à la semaine 11 évaluée à environ 1,6. Cette turbidité (supérieure à 0,4 NTU) tend à montrer que l'eau desservie à la commune présente des conditions optimales pour une précipitation de fer, de l'aluminium et pour une prolifération de microorganismes ("fndaehs12.pdf," n.d.).

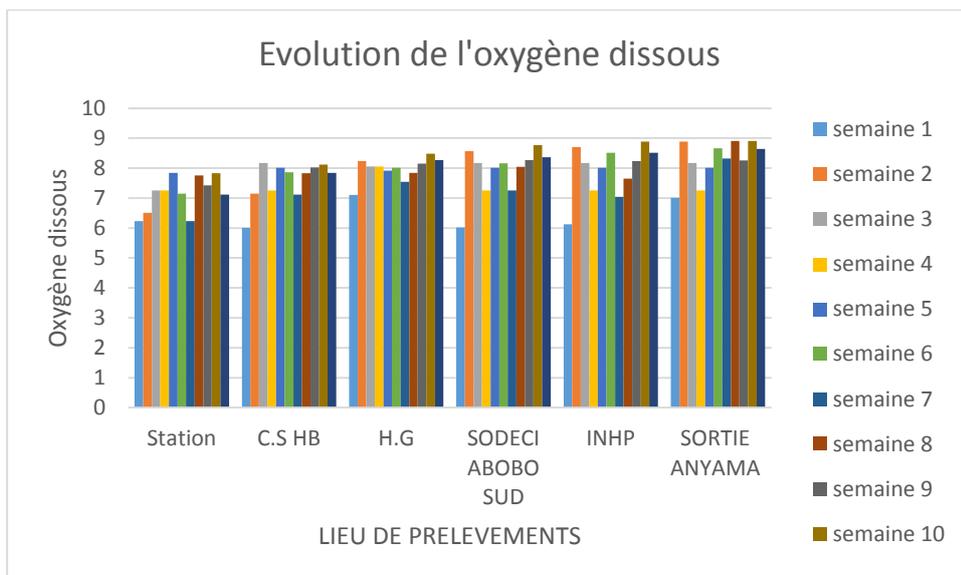
Figure 12: Evolution de l'oxygène dissous dans le réseau d'Abobo

Le graphe 12 fait état du taux de l'oxygène dissous dans le réseau durant la période de prélèvement et d'analyse de l'eau. La variation de l'oxygène dissous est un indicateur pour la croissance biologique. En effet, selon CELERIER *et al.*, (2004), une baisse de l'oxygène dissous détectée dans le réseau peut être interprétée comme un signe de croissance biologique. Les résultats indiquent une faible hausse de l'oxygène dissous aux différents points durant les semaines de prélèvements. ce qui permet de conclure que ce paramètre ne peut pas être responsable d'une présence de microorganismes dans l'eau du réseau à ces points.

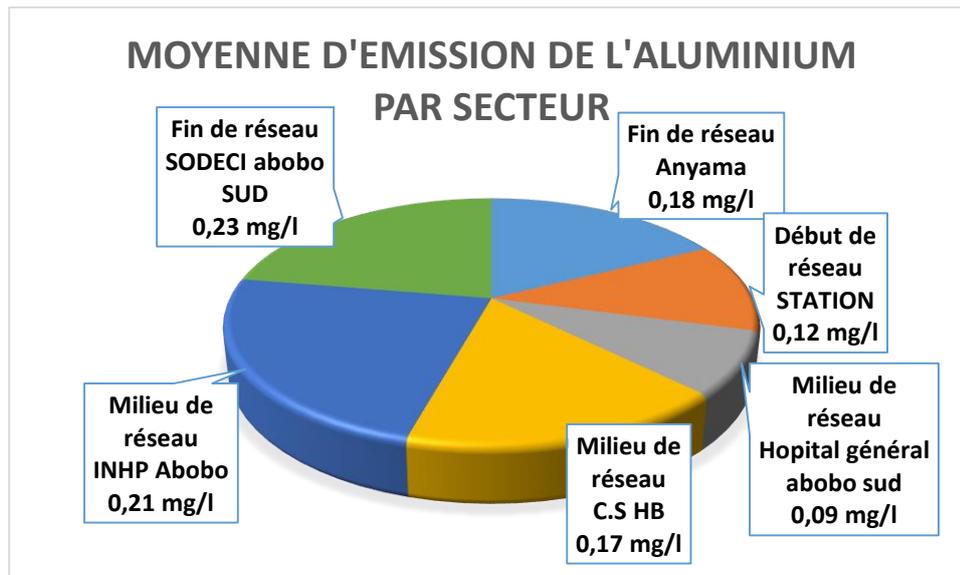
Figure 13: Moyenne d'émission de l'aluminium par secteur

Les résultats présentent un taux assez élevé d'aluminium dans le réseau (supérieur à la norme : 0,2 mg/l) précisément en milieu de réseau (0,23 mg/l au secteur SODECI d'Abobo sud et 0,21 mg/l au secteur INHP). Cela pourrait se traduire par un effritement d'une conduite en amiante ciment (seule canalisation possédant de l'aluminium dans sa composition) vue l'âge d'implantation des canalisations dans la commune. Le rapport de l'OMS indique une concentration de 0,2 mg/l pour l'aluminium dans une eau dédiée à la consommation humaine. Cependant, l'aluminium est présent à des concentrations au-delà de la norme à certains endroits traduisant ainsi une non-conformité de ce contaminant dans l'eau potable de la commune.

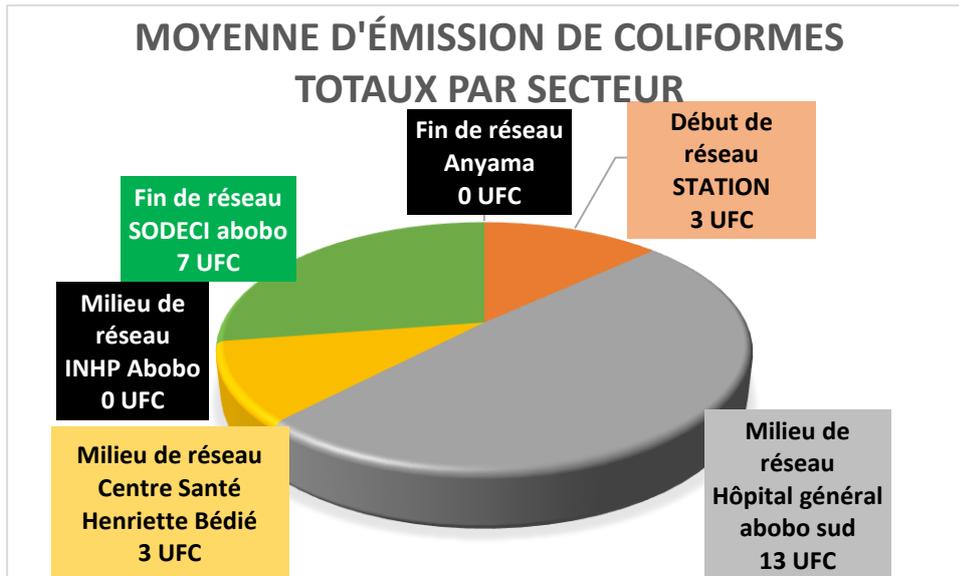
Figure 14: Moyenne d'émission de coliformes totaux par secteur

La figure 16 suivant représente la moyenne en coliformes totaux à différents points du réseau. Il montre d'une part une moyenne normale égale à 0 UFC aux endroits que sont INHP abobo et anyama et d'autre part une moyenne anormale de 3UFC, 7UFC et 13 UFC respectivement aux points de prélèvements que sont la station et le centre de santé Henriette Bédié, la SODECI et enfin à l'hôpital générale d'abobo sud. Dans ces derniers secteurs indiqués ci-dessus, la présence de ces microorganismes en milieu et fin de réseau montre une non-conformité de la qualité de l'eau en référence à la norme (OMS, 2011) qui est de 0 UFC.

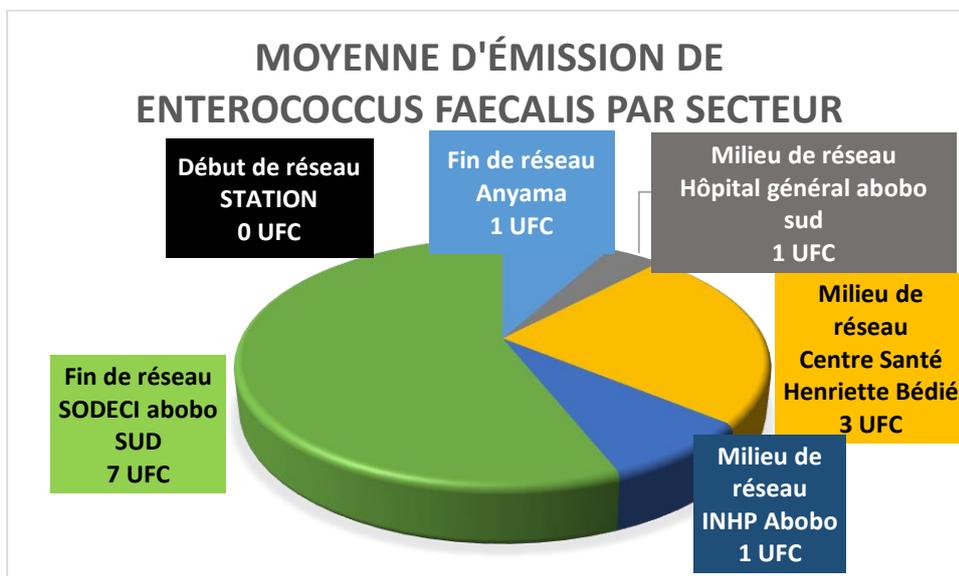
Figure 15: Moyenne d'émission d'entérocoques fécaux par secteur

La figure 17 ci-dessous représente la moyenne en entérocoques aux mêmes points que précédemment. Hormis la station où la moyenne d'entérocoques était de 0 UFC, les endroits suivants tels qu'Anyama, l'hôpital général d'abobo sud et l'INHP ont présenté une moyenne de 1 UFC. Le centre de santé HKB et la SODECI ont présenté une moyenne respective de 3UFC et 7UFC. En générale, une pollution en milieu de réseau est observée par la présence d'entérocoque.

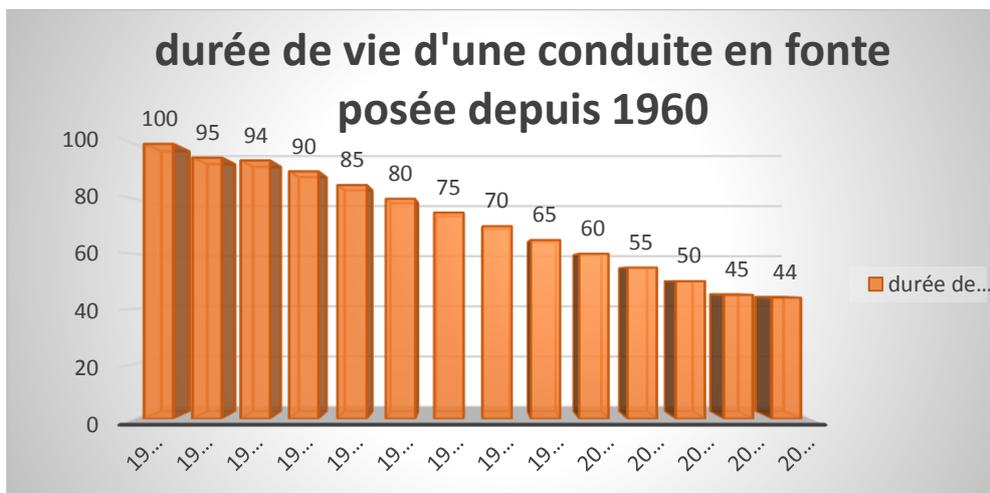
Figure 16: durée de vie d'une conduite en fonte posée depuis 1960

Les premières canalisations implantées date de 1960, des travaux d'extension sur le reseau sont en cours de réalisation en vue de couvrir les besoins de la population. En se referant à la date de pose des premières canalisations, nous remarquons que suls les canalisations en PVC doivent être remplacées, la fonte, et l'acier ont dejat atteind la moitié de leur durée de vie, un renforcement des conduites est necessaire pour garantir le bon fonctionnement de la conduite.
