# DIAGNOSTIC DES DEFAILLANCES SUR LES RESEAUX ELECTRIQUES DANS LA VILLE DE YAOUNDE: CAUSES, EFFETS, ET ESSAIS DE SOLUTIONS

MEMOIRE POUR L'OBTENTION DU  
**MASTER EN ENERGIE**  
OPTION : GENIE ELECTRIQUE

Présenté et soutenu publiquement le 17/01/2017 par

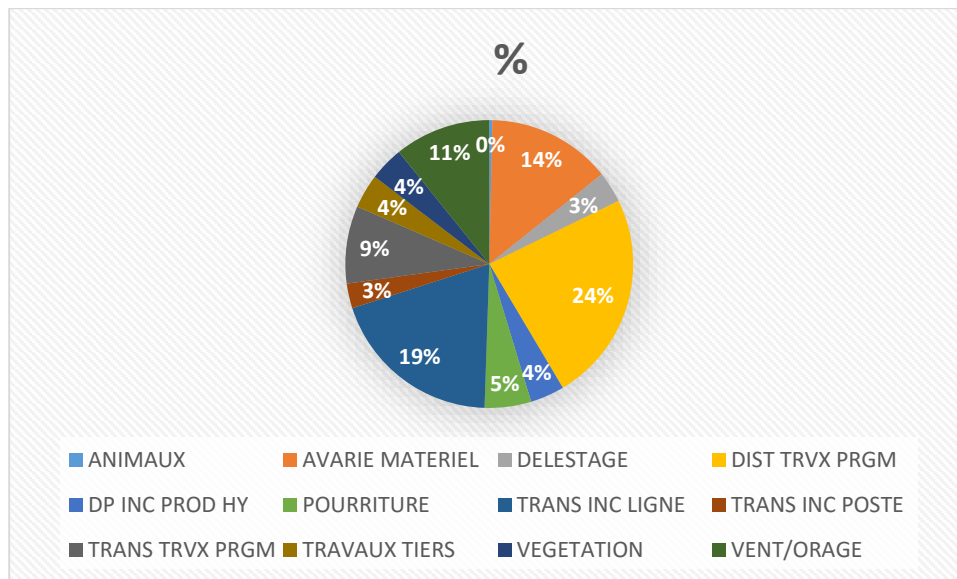
Figure 18: Répartition des groupes des causes de mai 2016

Le principal groupe des causes est le DIST TRVX PRGM (les travaux programmés à la distribution) qui revient 68 fois soit 23,7% durant le mois de mai et 88 fois soit 38,43% pendant le mois de juin. Il est suivi par avarie matériel, vent/orage, TRANS TRVX PRGM (les travaux programmés au transport de l'énergie), la détérioration des poteaux bois qui revienne aussi à fortes fréquences plus de 20 fois chacun durant le mois de mai et de juin (confère Tableau 6 et Tableau 14).

- Pour les groupes des causes nous préconisons :
  - Pour le problème de la multitude des travaux programmés (en distribution et au transport de l'énergie) et leur durée assez importantes nous proposons de diminuer le nombre de ces travaux et leurs durées en étant plus efficace et méthodique ; en utilisant le matériel adapté et de bonnes qualités lors des installations et des remplacements

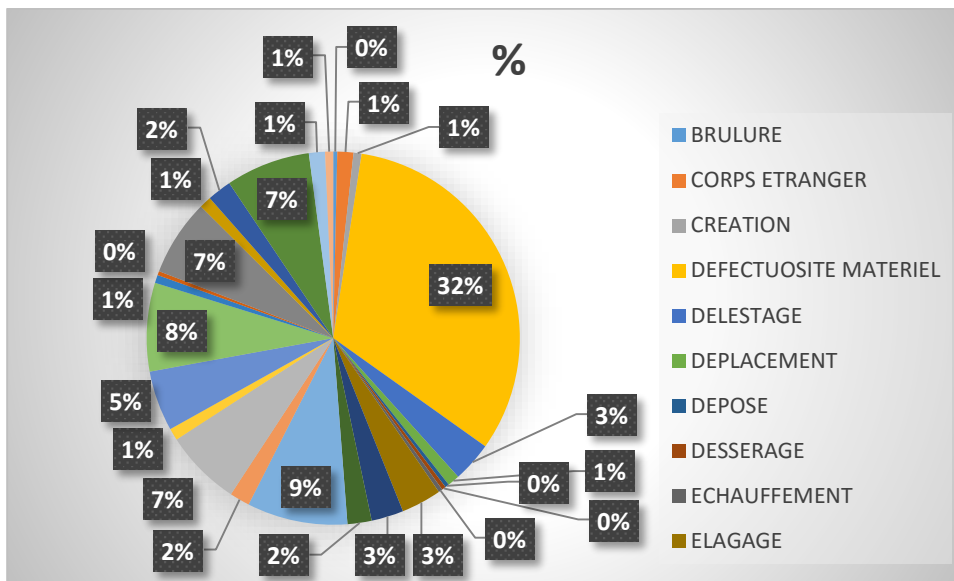
Figure 20: Répartition des causes de mai 2016

La cause principale des interruptions sur les réseaux de la ville de Yaoundé est la défectuosité du matériel qui revient 93 fois soit 32,4% durant le mois de mai et 41 fois soit 17,9% durant le mois de juin. D'autres causes importantes des interruptions sont les délestages, l'élagage, les mauvaises tensions, les défauts fugitifs, la détérioration des poteaux bois, les raccordements, les remplacements d'équipements et les travaux, qui reviennent plus de 10 fois chacun durant les mois de mai et de juin (confère Tableau 7 et Tableau 15).

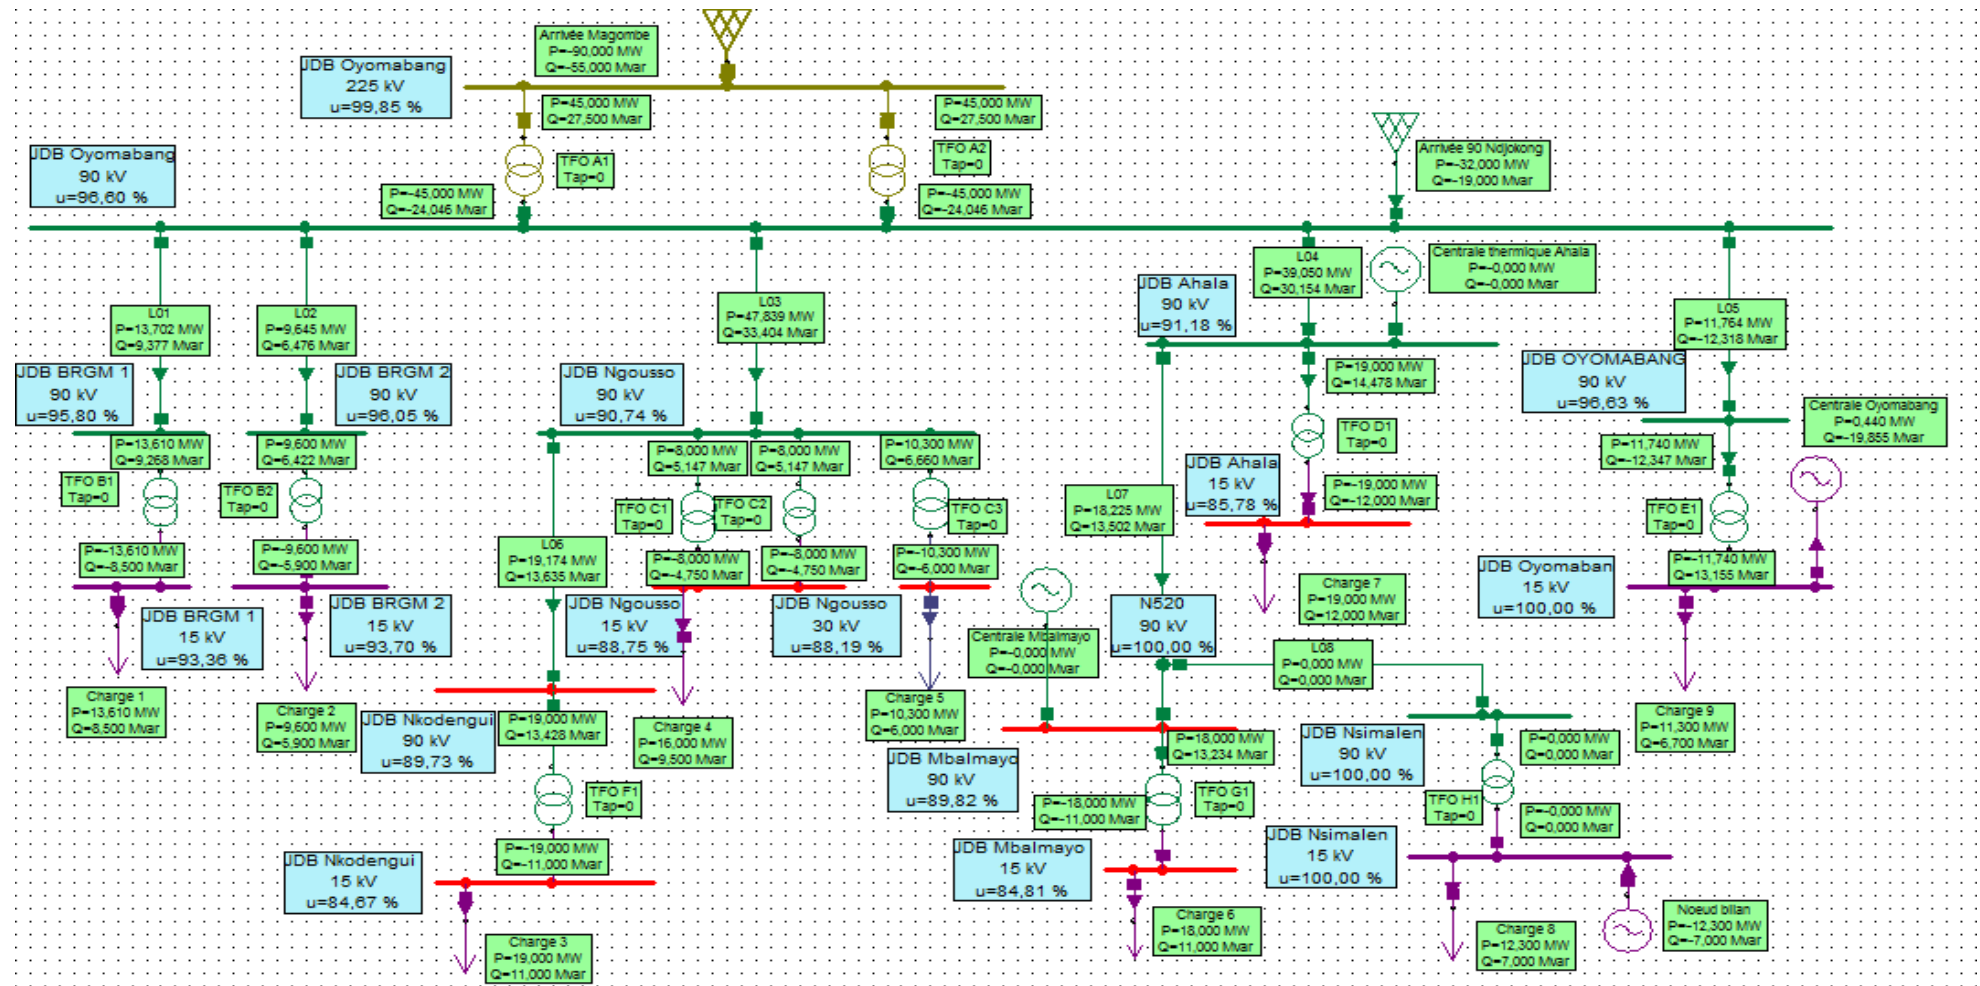
Figure 28: Résultats simulation Réseau HTB Yaoundé 2016

Nous avons pu observer aussi l'instabilité du réseau HTB de Yaoundé qui est lié à l'évolution de la charge, plus la charge augmente plus y a des éléments du réseau en défaut et plus le réseau est instable.
