## **ANALYSE DES DEFAILLANCES SUR LE RESEAU DE DISTRIBUTION 15 kV DU POSTE DE OUAGA 2**

MÉMOIRE POUR L'OBTENTION DU DIPLÔME D'INGENIEUR 2IE AVEC GRADE DE  
MASTER EN GENIE ELECTRIQUE ET ENERGETIQUE  
SPÉCIALITÉ : RESEAUX ELECTRIQUES

-----  
Présenté et soutenu publiquement le 30/06/2020 par  
**Zan Omar Gomez N'DAYE (N° 2014 0167)**

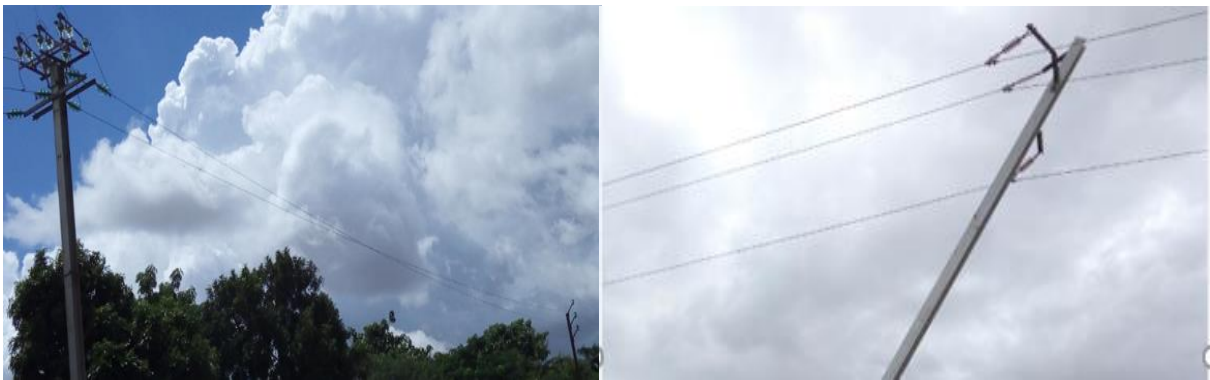
FIGURE 15 : Quelques incidents rencontrés sur les départs 15 kV de Ouagadougou
