Etude sur l'eau et  
l'assainissement à  
Kindia, Guinée

Rapport de diagnostic – état  
des lieux de la situation  
existante

*Février 2009*

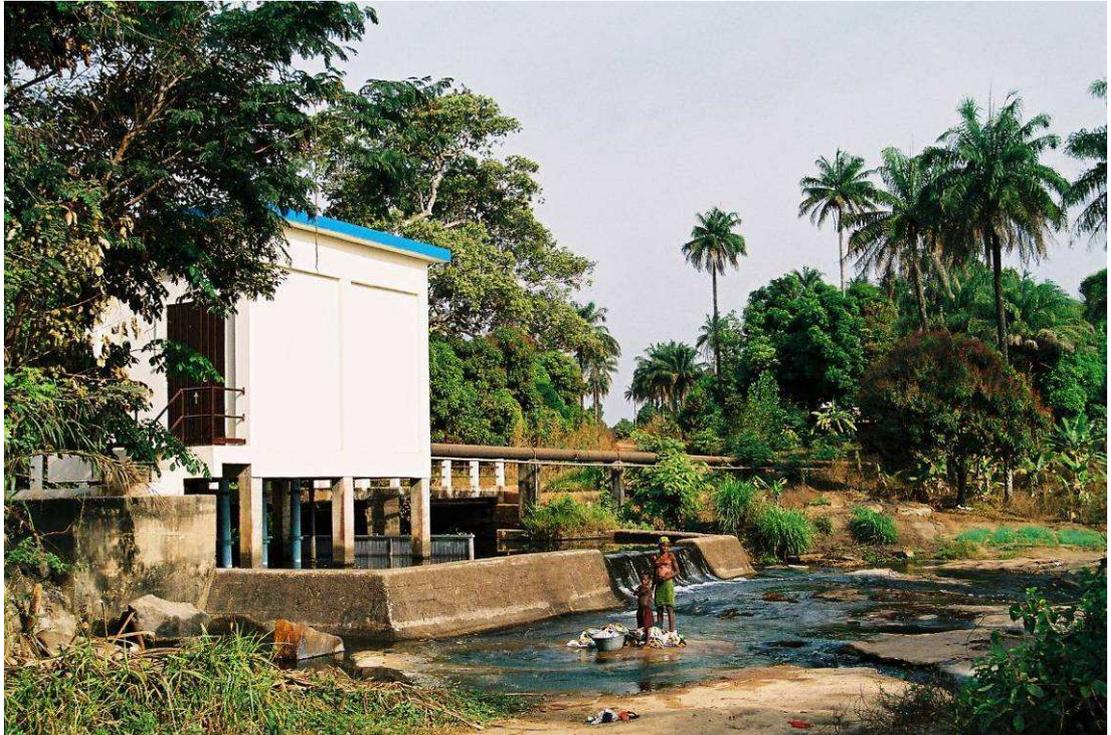
Lors du dernier étiage, le groupement a observé la prise d'eau et confirmé que le déversoir du seuil ne fonctionne pas pendant des périodes importantes. Durant ces périodes, la totalité du débit de la rivière se répartit entre volume prélevé (par la station d'exhaure) et volume fuyard. Il est important de souligner que le bilan des impacts de ces fuites n'est pas nécessairement négatif car elles assurent de fait un débit minimal de réserve dans la rivière, même au moment de l'étiage.

*Figure 16 : Vue de la station de pompage avec retenue et déversoir de seuil en fonctionnement*

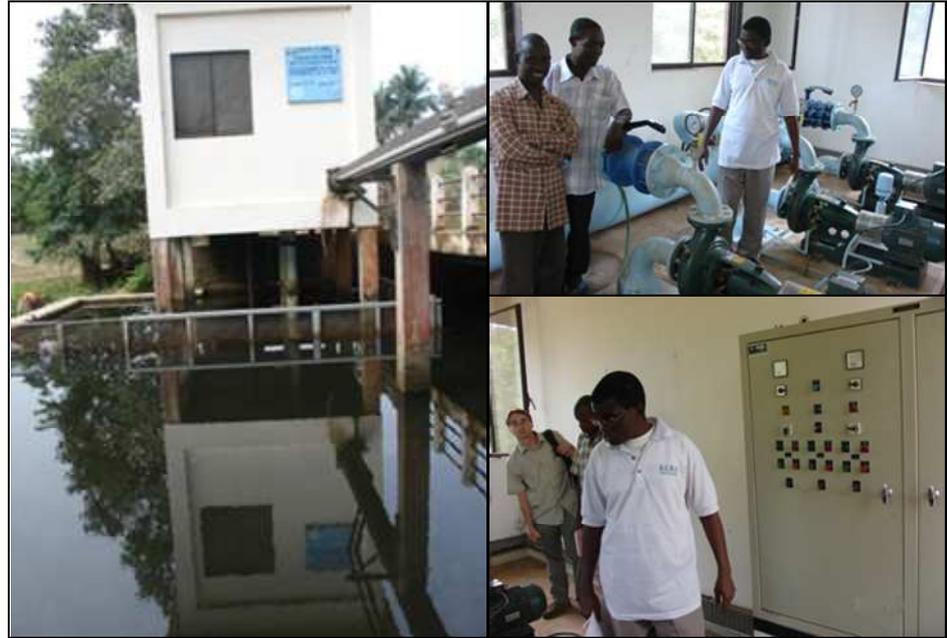
En plus des problèmes de colmatage des crépines, la configuration de la prise est également propice au transport et à l'aspiration des matières en suspension. L'installation de la station d'exhaure sur le lit du cours d'eau conduit à ce que les pompes ne sont pas placées en zone d'eau tranquille. Elles sont donc susceptibles d'aspirer plus de particules grossières et de sable, particulièrement en période d'hivernage. D'autre part, le bassin de la prise est exposé au risque d'envasement nécessitant des curages plus fréquents, et la prise n'est pas équipée d'un capteur de niveau de boues. Elle est équipée d'une simple vanne guillotine de vidange, laissée ouverte en saison humide. Les crépines sont également remontées en saison des pluies. L'opération est effectuée en enlevant une section des tuyaux d'aspiration.

Figure 17 : Photos de la prise et de la station d'exhaure : station de pompage située sur le lit du cours d'eau Kilissi (à gauche), moteurs alimentant les pompes d'exhaure et tableau de commande

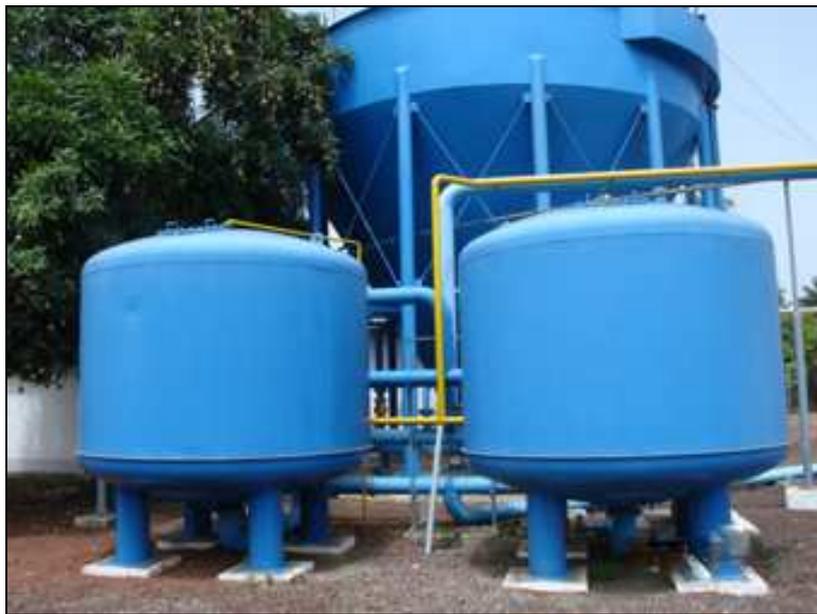
Le surpresseur est régulièrement en panne, ce qui entraîne soit une prolongation des délais de lavage des filtres (d'où la baisse de régime de fonctionnement de ceux-ci), soit une obligation d'utiliser la pression ascensionnelle de l'eau de la bêche d'eau traitée pour les laver, ce qui prend plus de temps que la normale.

*Figure 19 : Photo du décanteur et des filtres de la filière de traitement  
« Sadelmi »*

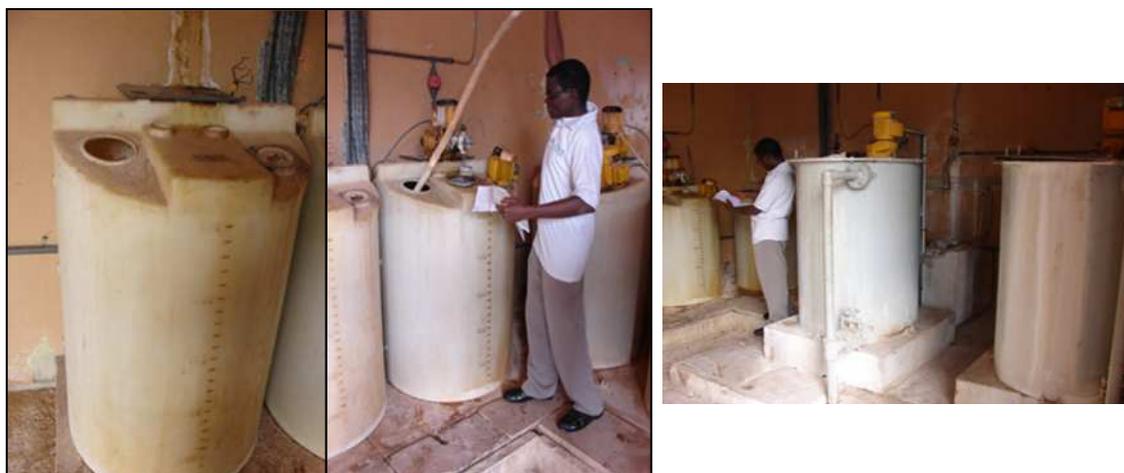
- Une seule pompe doseuse alimente la préchloration (eau brute) et la chloration. Il n'existe pas de pompe de secours en cas de panne
- En l'absence d'agitateur automatique la solution de chlore est préparée manuellement avec les risques que cela implique pour le personnel d'exploitation
- Il n'existe pas d'équipement de secours (pompes, agitateurs)
- Les solutions sont directement préparées dans les fûts d'utilisation, d'où un dosage approximatif.

Figure 20 : Vue des équipements de préparation des réactifs de la filière SADELM I de traitement d'eau potable à l'usine de Kilissi. A gauche, bac non opérationnel et vétuste, au milieu, opération d'agitation lors de la préparation de la solution de chlore, à droite les deux fûts de préparation du sulfate d'alumine et de la chaux.

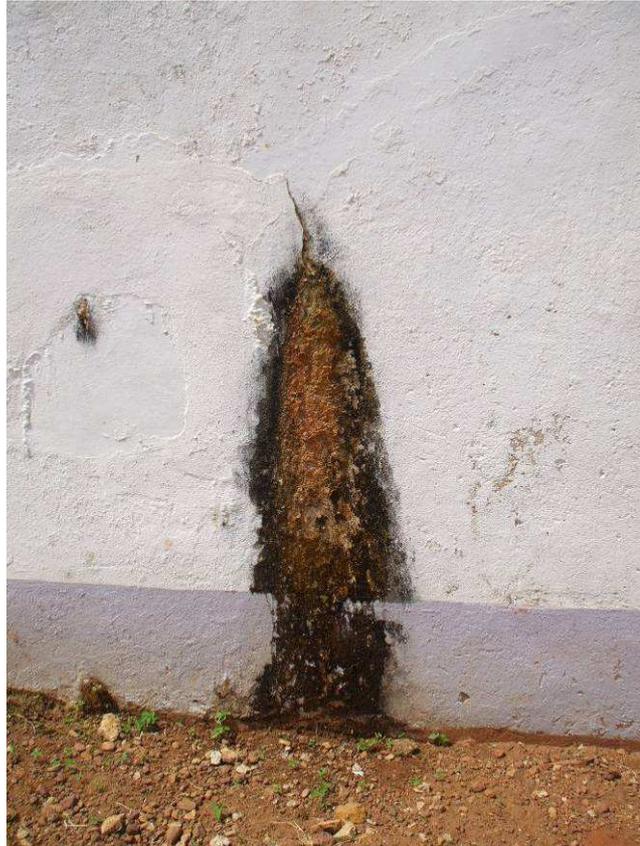
L'état du génie civil est satisfaisant, à l'exception d'un point de fuite sur la paroi Sud.

*Figure 25 : Photo de fuite apparente dans la parois de la bache d'eau claire à la station de Kilissi*

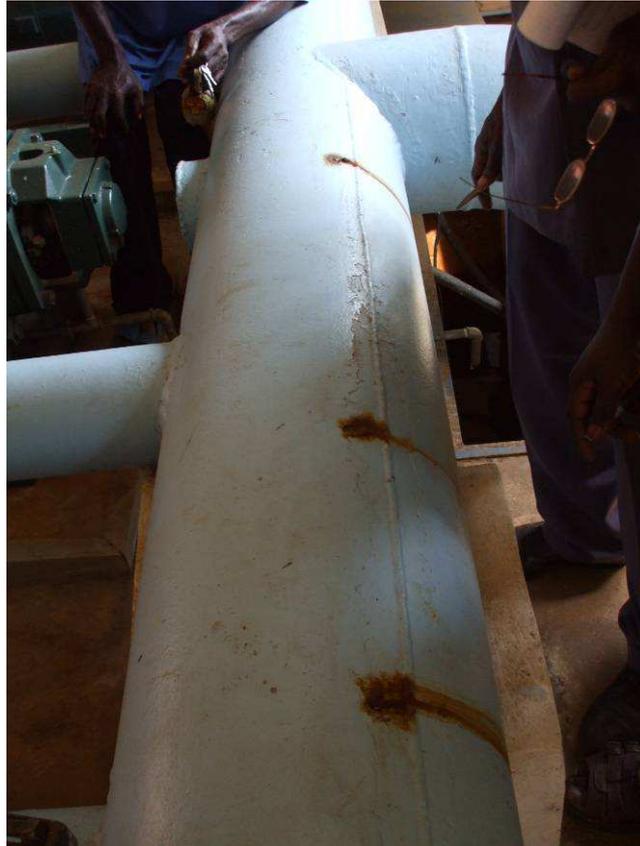
L'état structurel des équipements est plutôt satisfaisant, comme attendu compte tenu du fait que les pompes ont été remplacées en 2005/2006 dans le cadre du projet de renforcement financé par l'AFD. Par contre, quelques points de corrosion peuvent être observés sur la conduite d'aspiration des pompes.

Figure 26 : Photo des points de corrosion apparente sur la conduite d'aspiration des pompes de refoulement

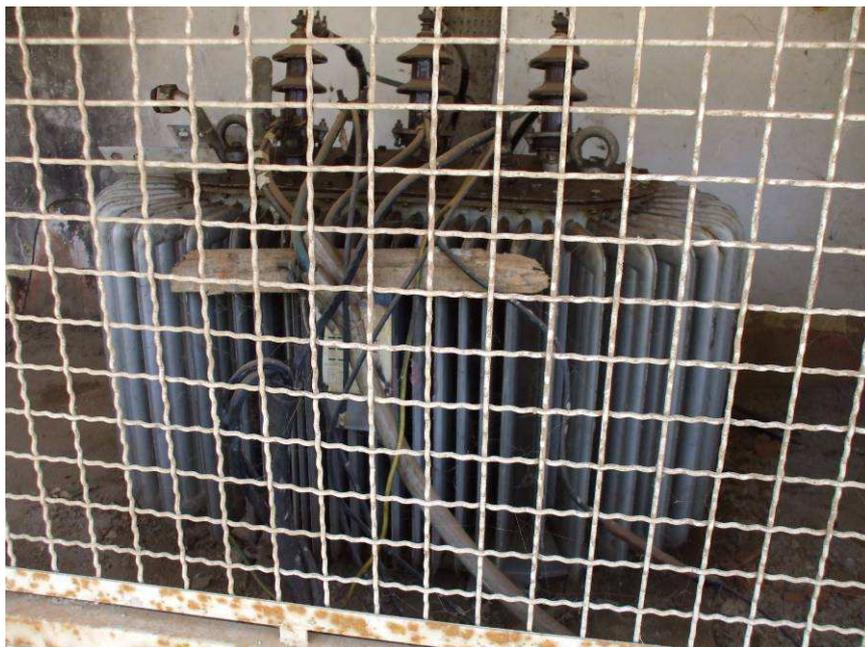
La connexion au réseau électrique (haute tension) est assurée par un transformateur 250 kVA de marque Siemens visiblement usagé, malgré le fait que selon les agents de la station le projet de renforcement financé par l'AFD était censé équiper la station d'un transformateur neuf de 450kVA.

Figure 29 : Photo du transformateur Siemens 250kVA censé d'avoir été remplacé en 2006

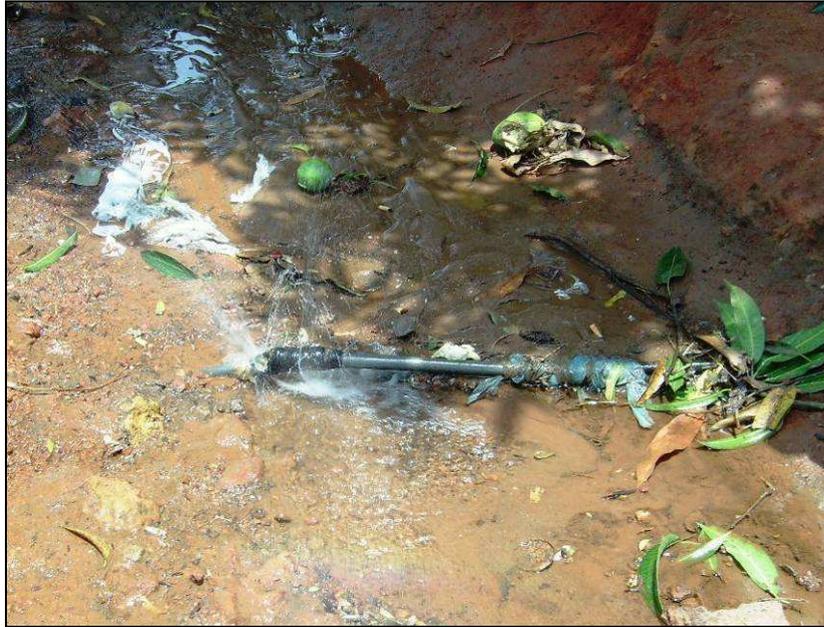
La qualité de pose est rarement satisfaisante, par exemple de nombreux branchements PVC ont été emboîtés de manière artisanale. Ils sont faiblement enterrés ou posés à même le sol ce qui les rend très vulnérables (dégradation, casse), et constitue une source de fuites considérables. Les clapets anti-retour et bouches à clé, lorsqu'ils existent, sont rarement accessibles aux plombiers. D'autre part, les compteurs ne disposent que rarement de pré-filtres et bacs-à-boue malgré l'intérêt que présenterait ce type d'équipement compte tenu des matières charriées par le réseau.

Figure 40 : Branchement fuyard dans le quartier Banlieue

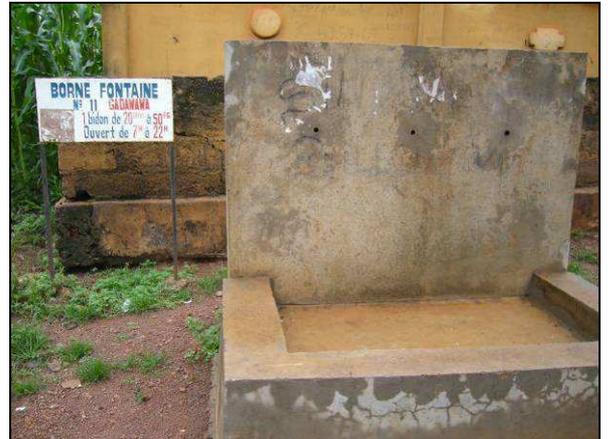
- 7 bornes fontaines réalisées par l'AFD n'ont pas encore été mises en service, et les robinets non même pas été installés, pour deux raisons :
  - Soit l'eau n'est que trop rarement distribuée à la borne-fontaine pour assurer un service efficace. C'est notamment le cas pour les bornes-fontaines les plus éloignées des réservoirs notamment
  - Soit la caution pour l'ouverture de la BF n'a pas été versée.

Figure 43 : Borne fontaine financé par l'AFD et, non mise en service à Gadawawa

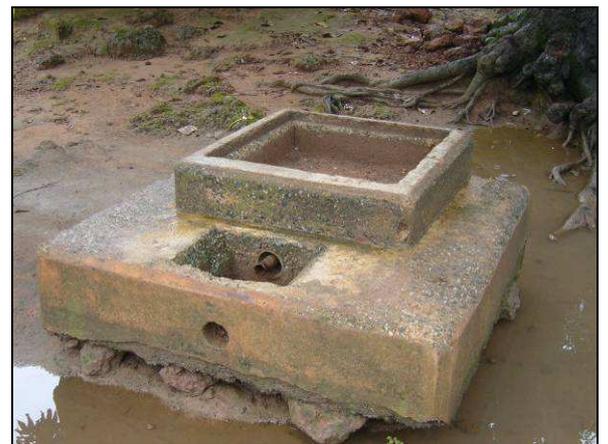
Figure 44 : Borne fontaine hors fonction (base en génie civil restante) à Wondima

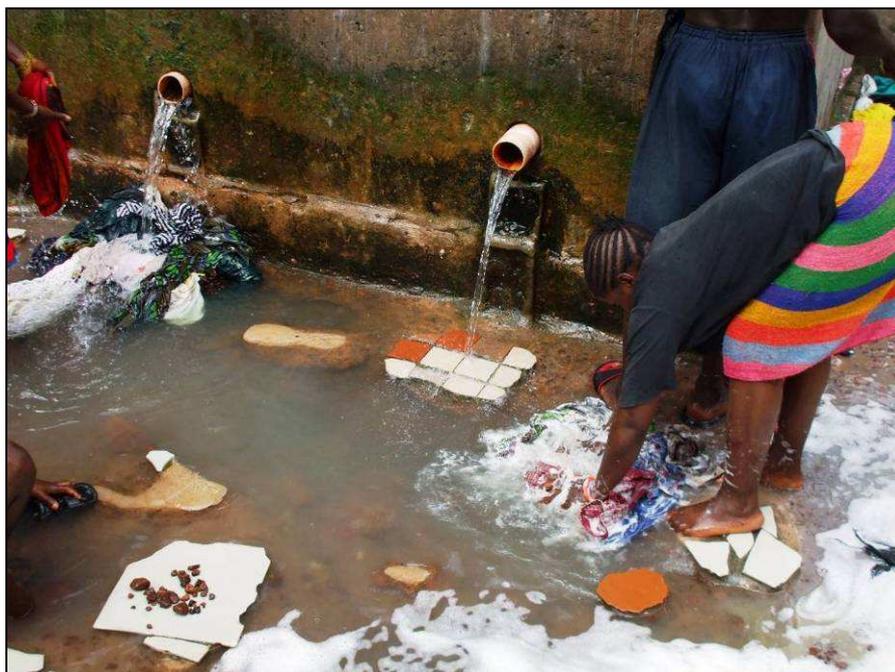
Figure 50 : Dallage dégradé et robinets cassés à la source de Koukou

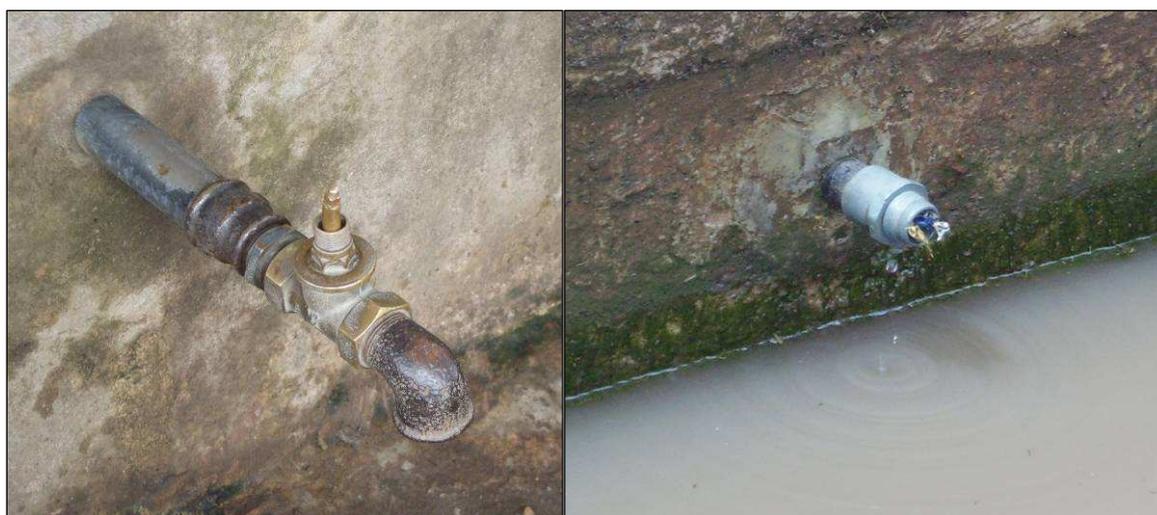
Figure 51 : Robinet endommagé à la source Sidibéya de Sinania (à gauche) et dallage dégradé et robinets cassés à la source de Koukou

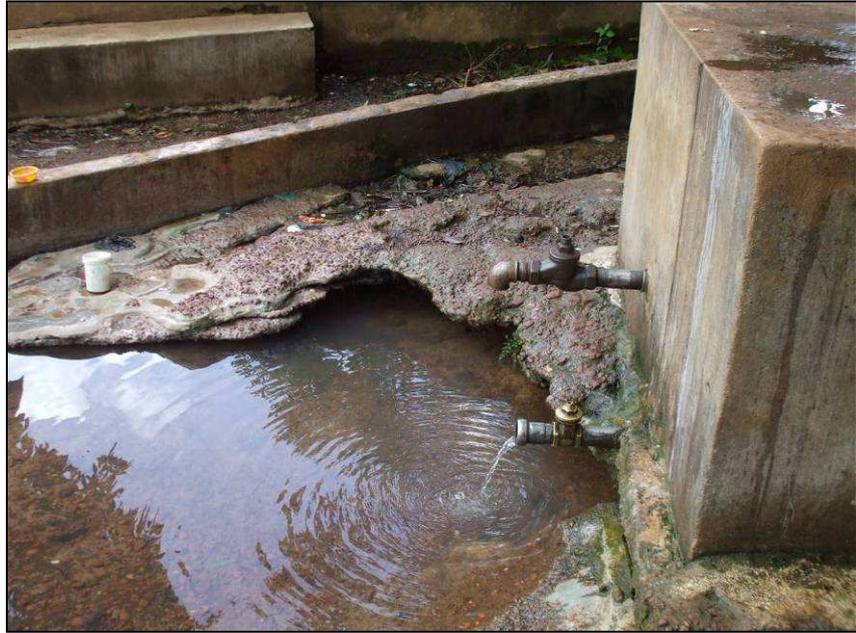
Figure 52 : Formation d'une mare d'eau stagnante à la source Sorya (Sinania)

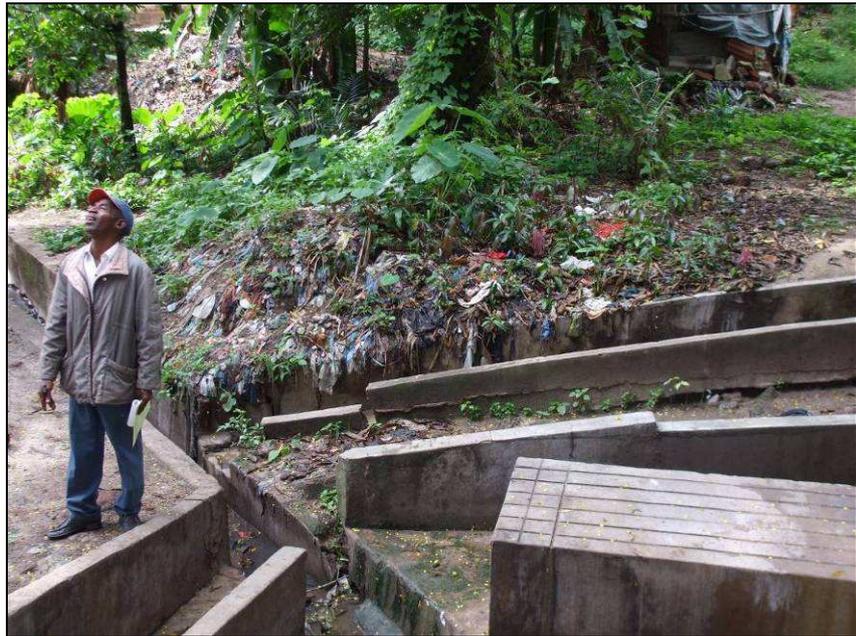
Figure 53 : Zone de déchets à la source Fontaine du quartier Fissa Hôpital
