MEMOIRE DE FIN D'ETUDES 2002

**Analyse diagnostic des installations
d'irrigation des périmètres
de la SOCADI – DI (Sourou)**

Analyse diagnostique des installations d'irrigation des périmètres de la SOCADI – DI SOUROU

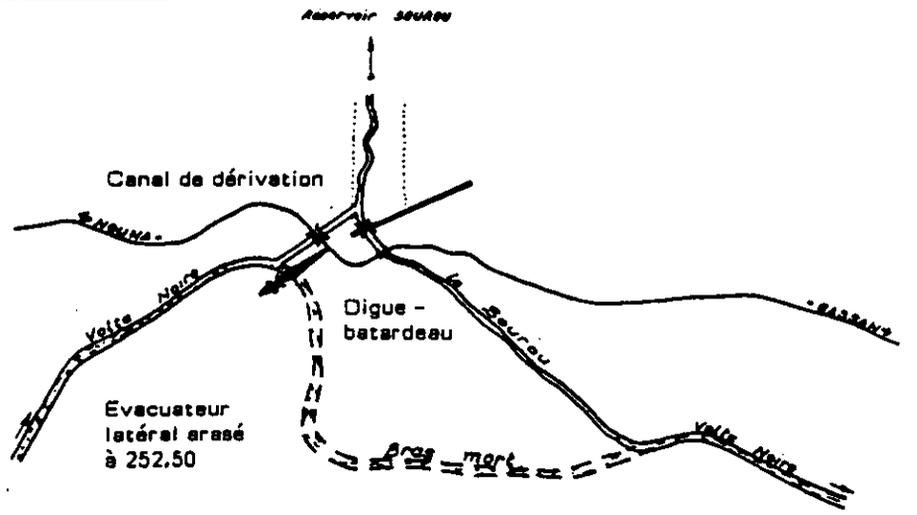
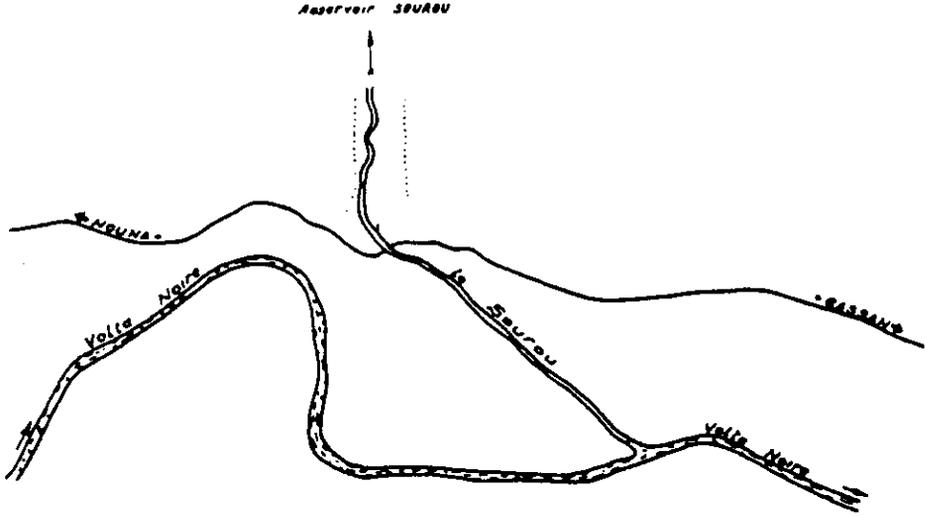
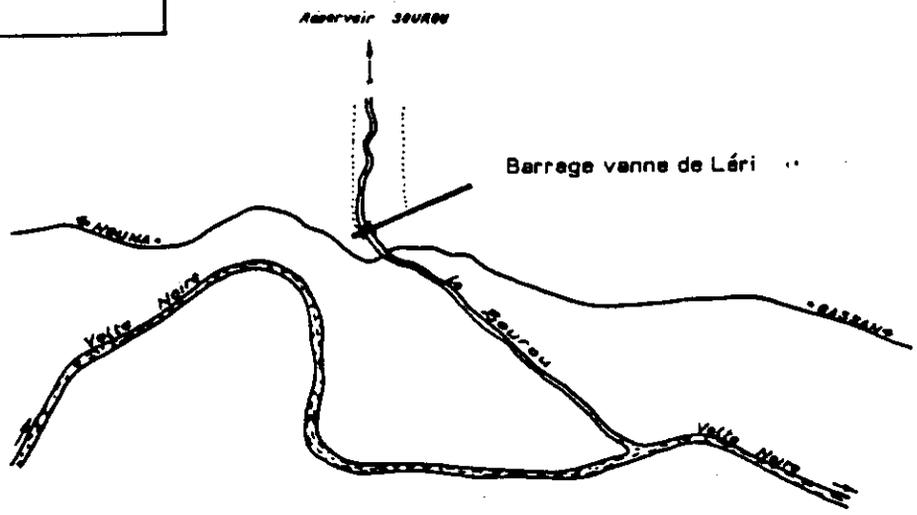
fig3: Schéma hydraulique du barrage de Léry

SITUATION NATURELLE

AMENAGEMENT REALISE EN 1976

AMENAGEMENT REALISE EN 1984

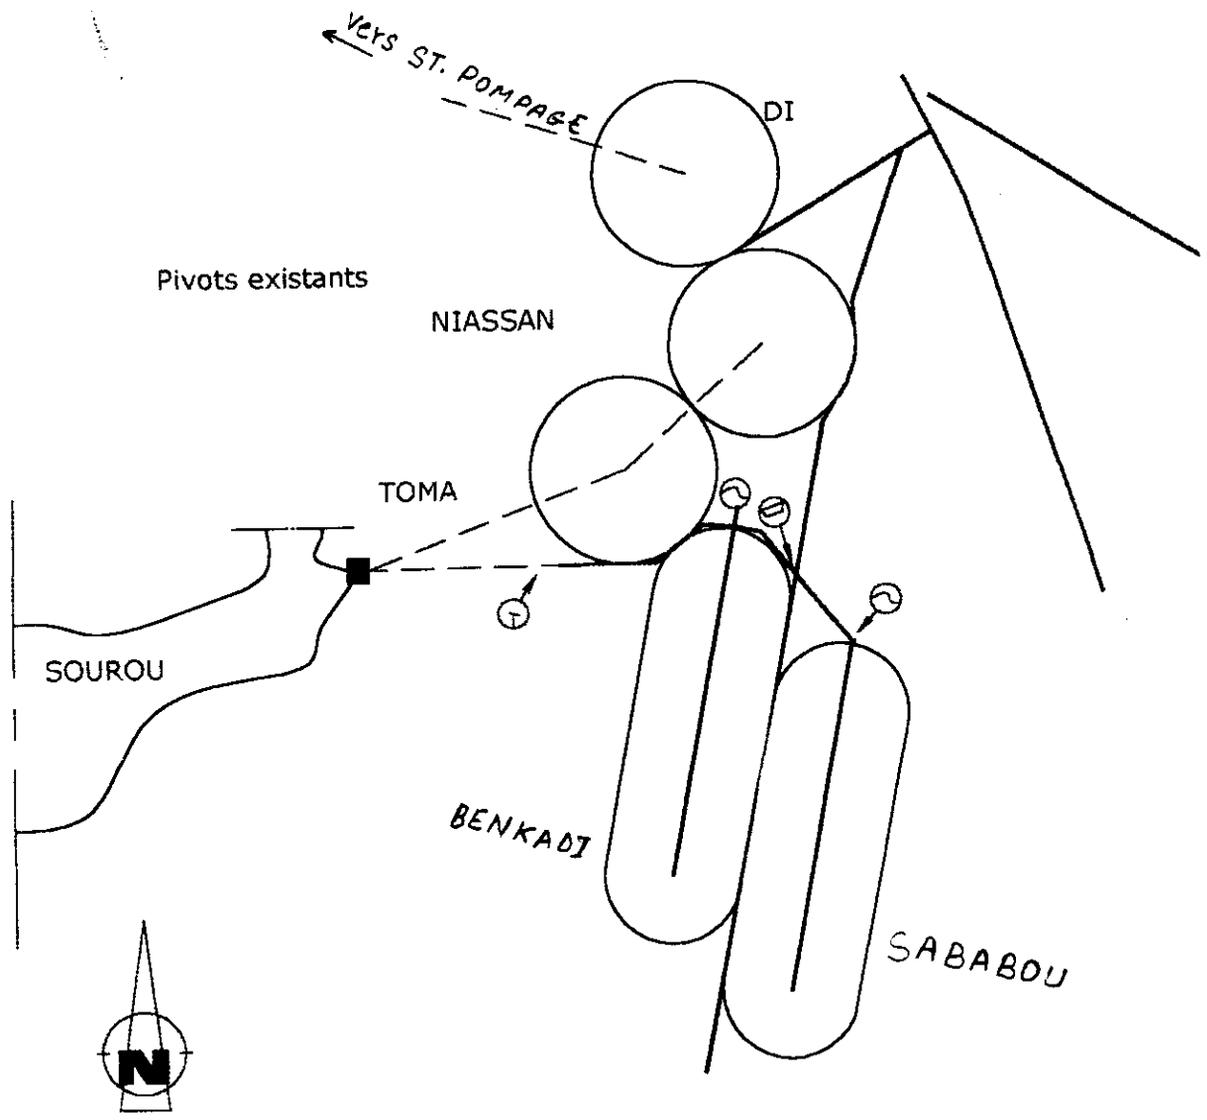
Fig 4

IMPLANTATION DU PROJET (AVANT MODIFICATION)

- La longueur relativement élevée des canalisations causait des pertes de charges importantes et la détection des fuites n'étaient pas aisée d'autant plus qu'une partie de la canalisation alimentant DI était inondée par le Mouhoun.

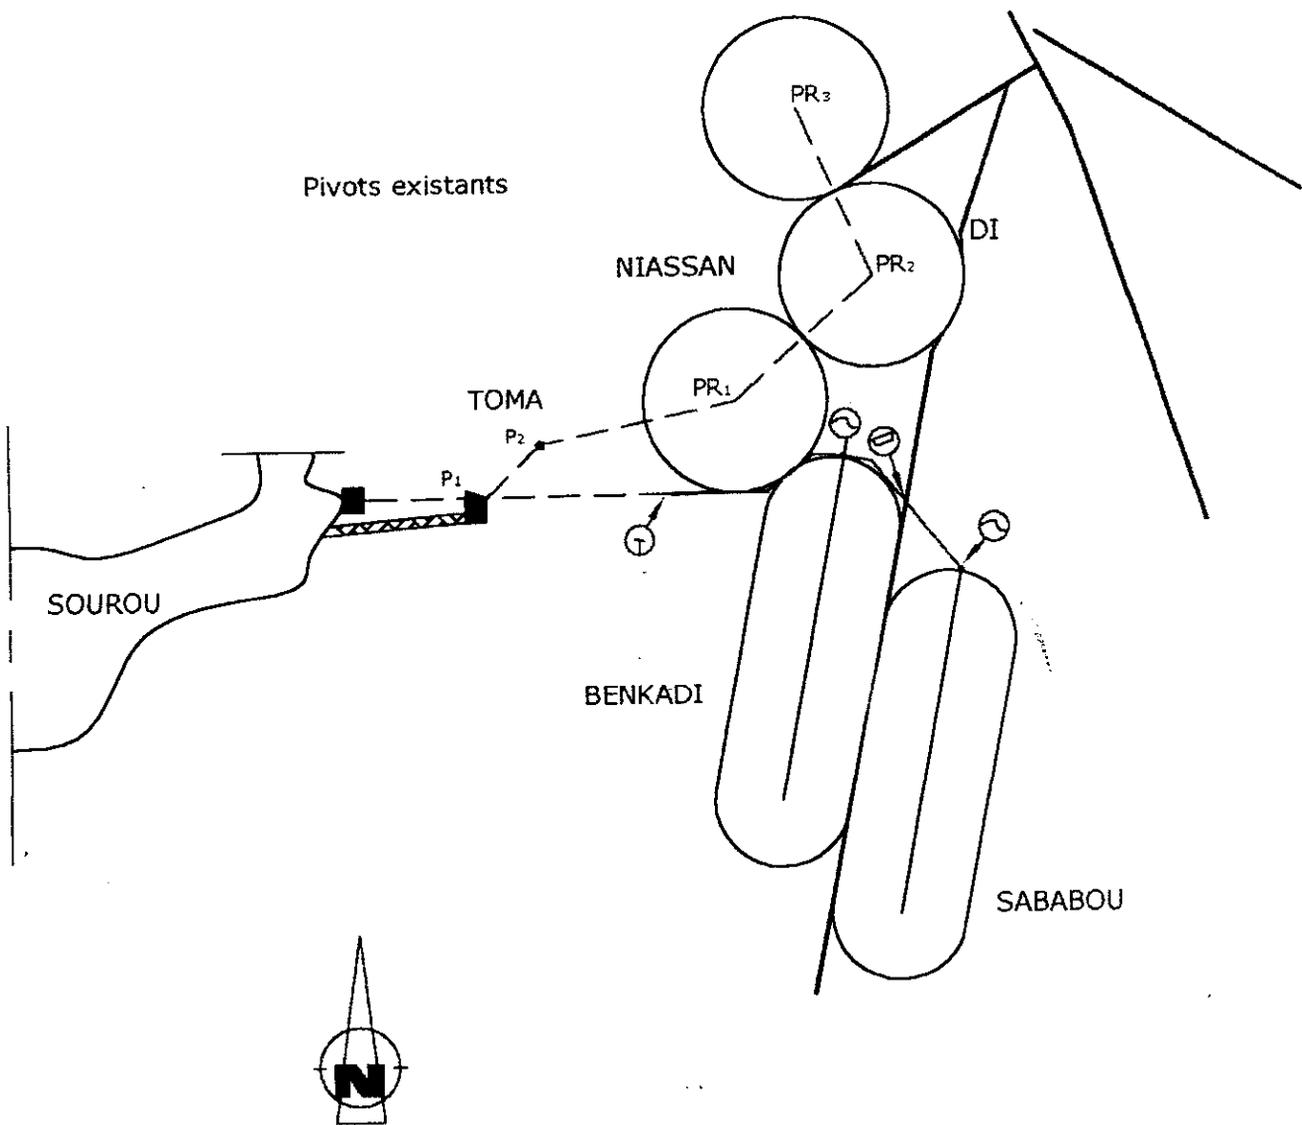
Fig 5

IMPLANTATION DU PROJET (APRES MODIFICATION)

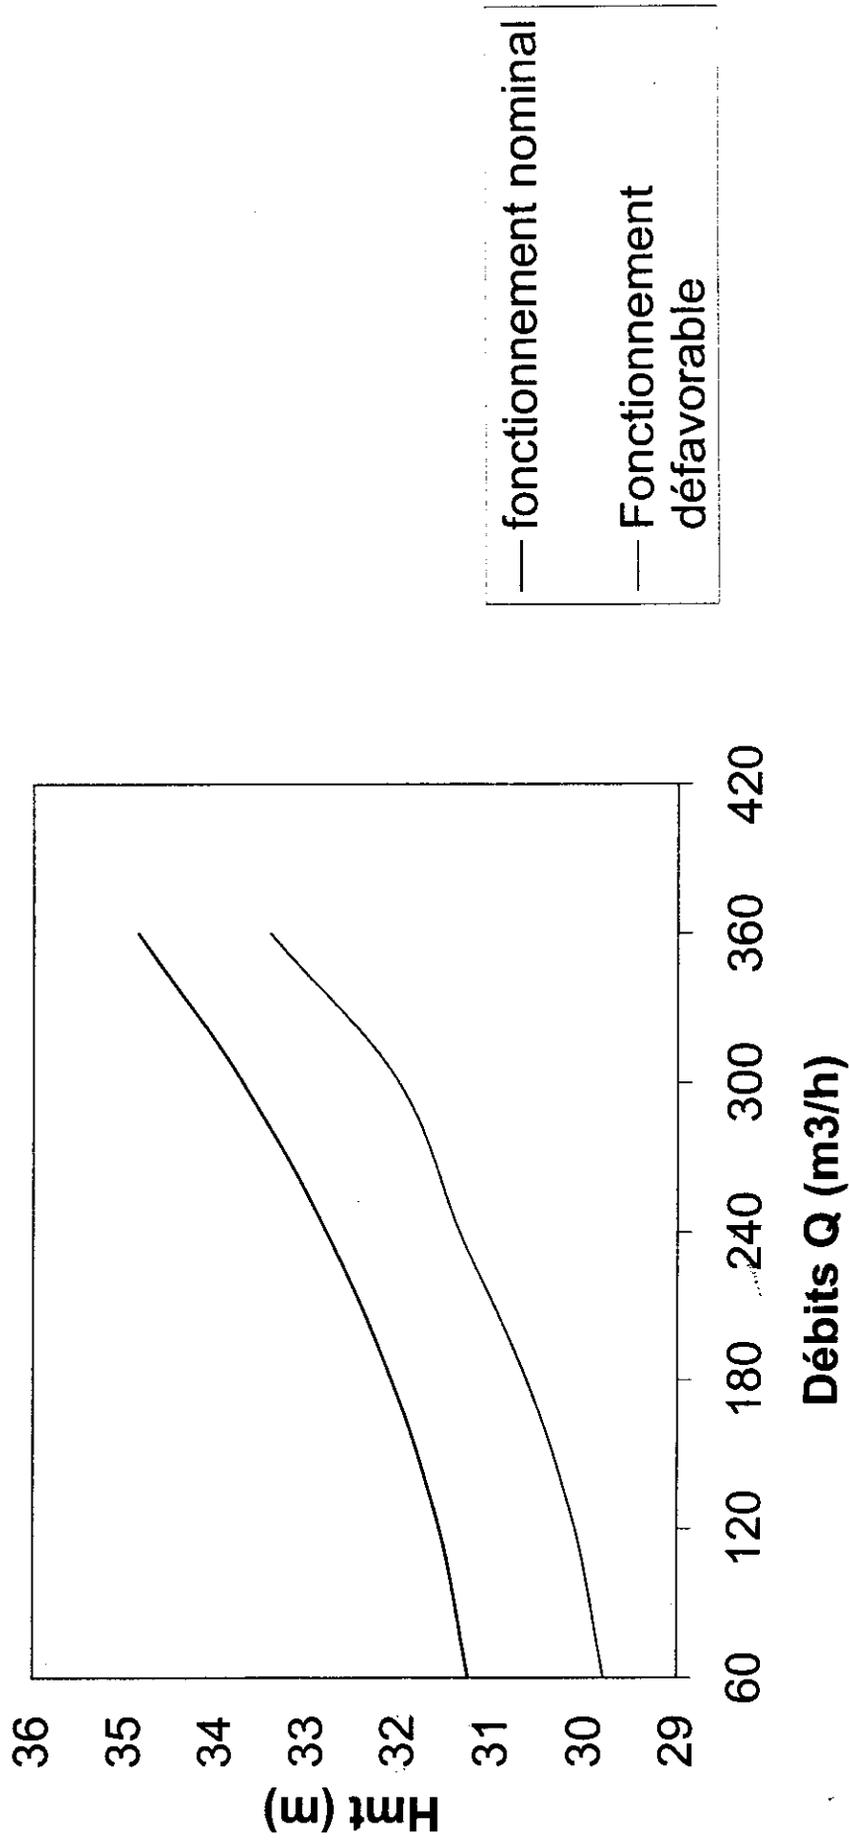
Tableau 12 bis: caractéristiques conduite, cas du pivot de Toma

Fonctionnement nominal

Tracé de la ligne piézométrique

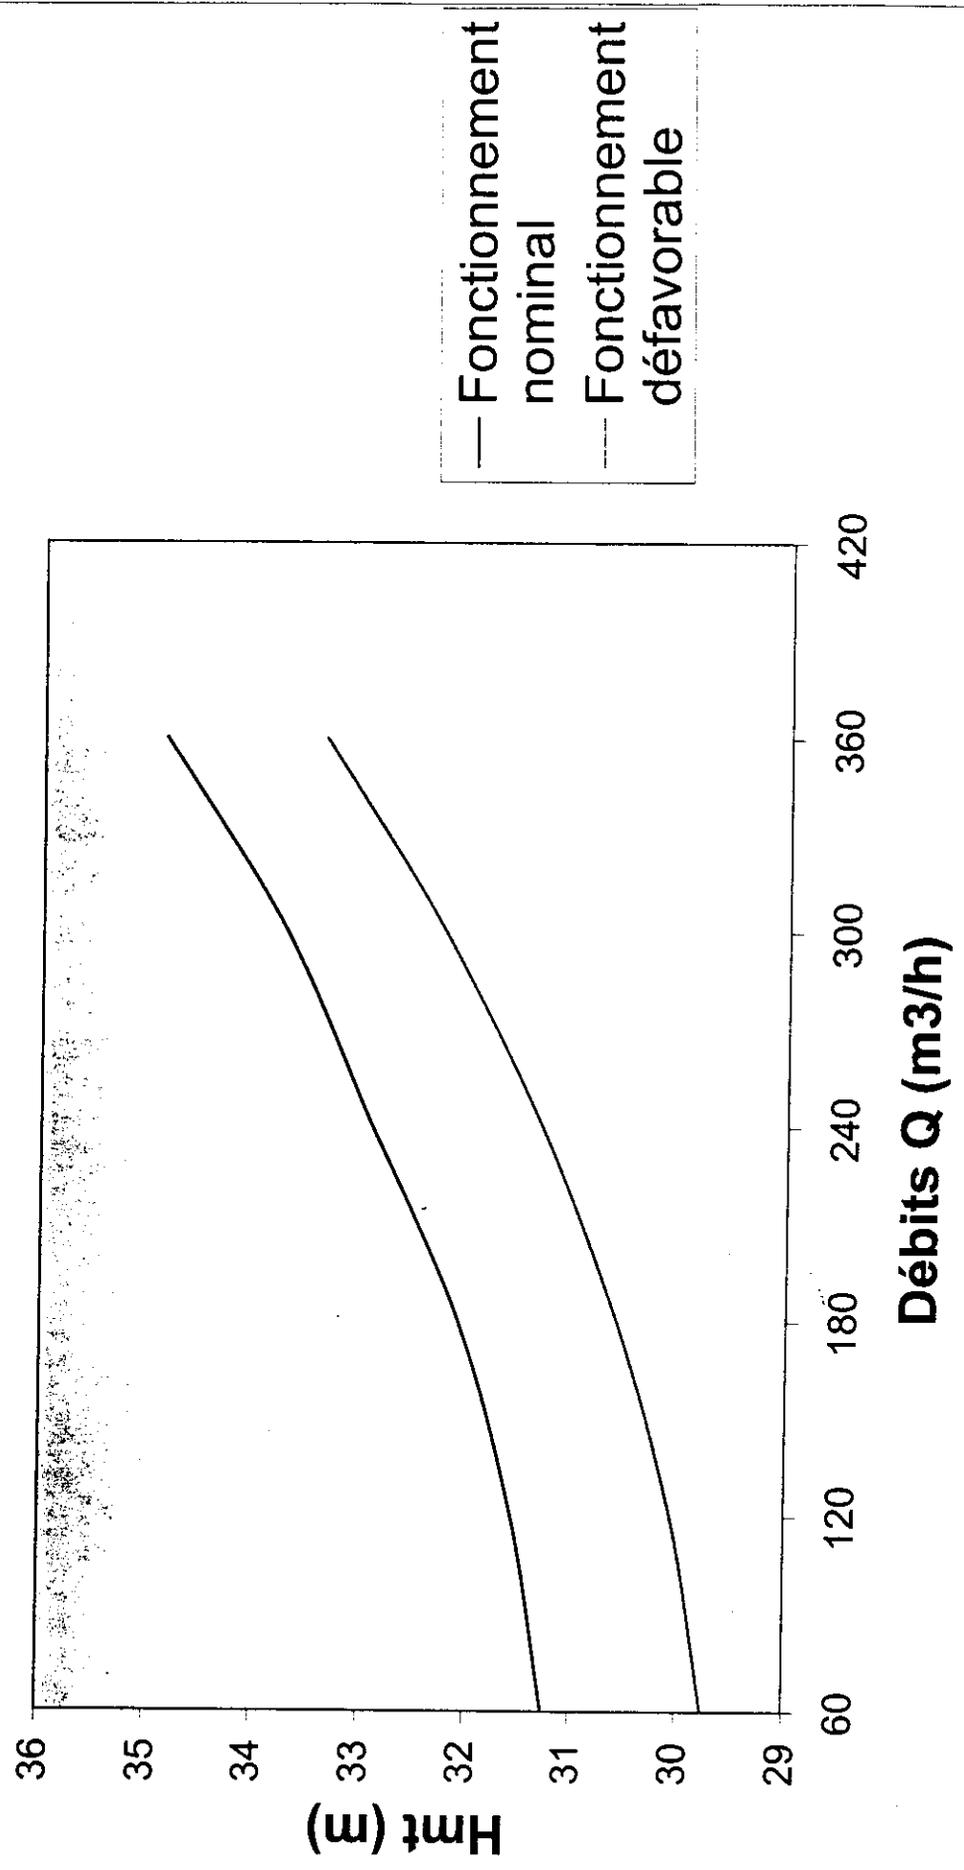
Tableau 14 bis: cas d'une pompe alimentant le pivot de DI

La courbe de la deuxième conduite sera décalée de $Qd1=360m^3/h$ par rapport à la courbe de la première conduite sur l'échelle des débits.

La courbe de la troisième conduite sera décalée de $Qd2 =360m^3/h$ par rapport à la courbe de la deuxième conduite sur l'échelle des débits.

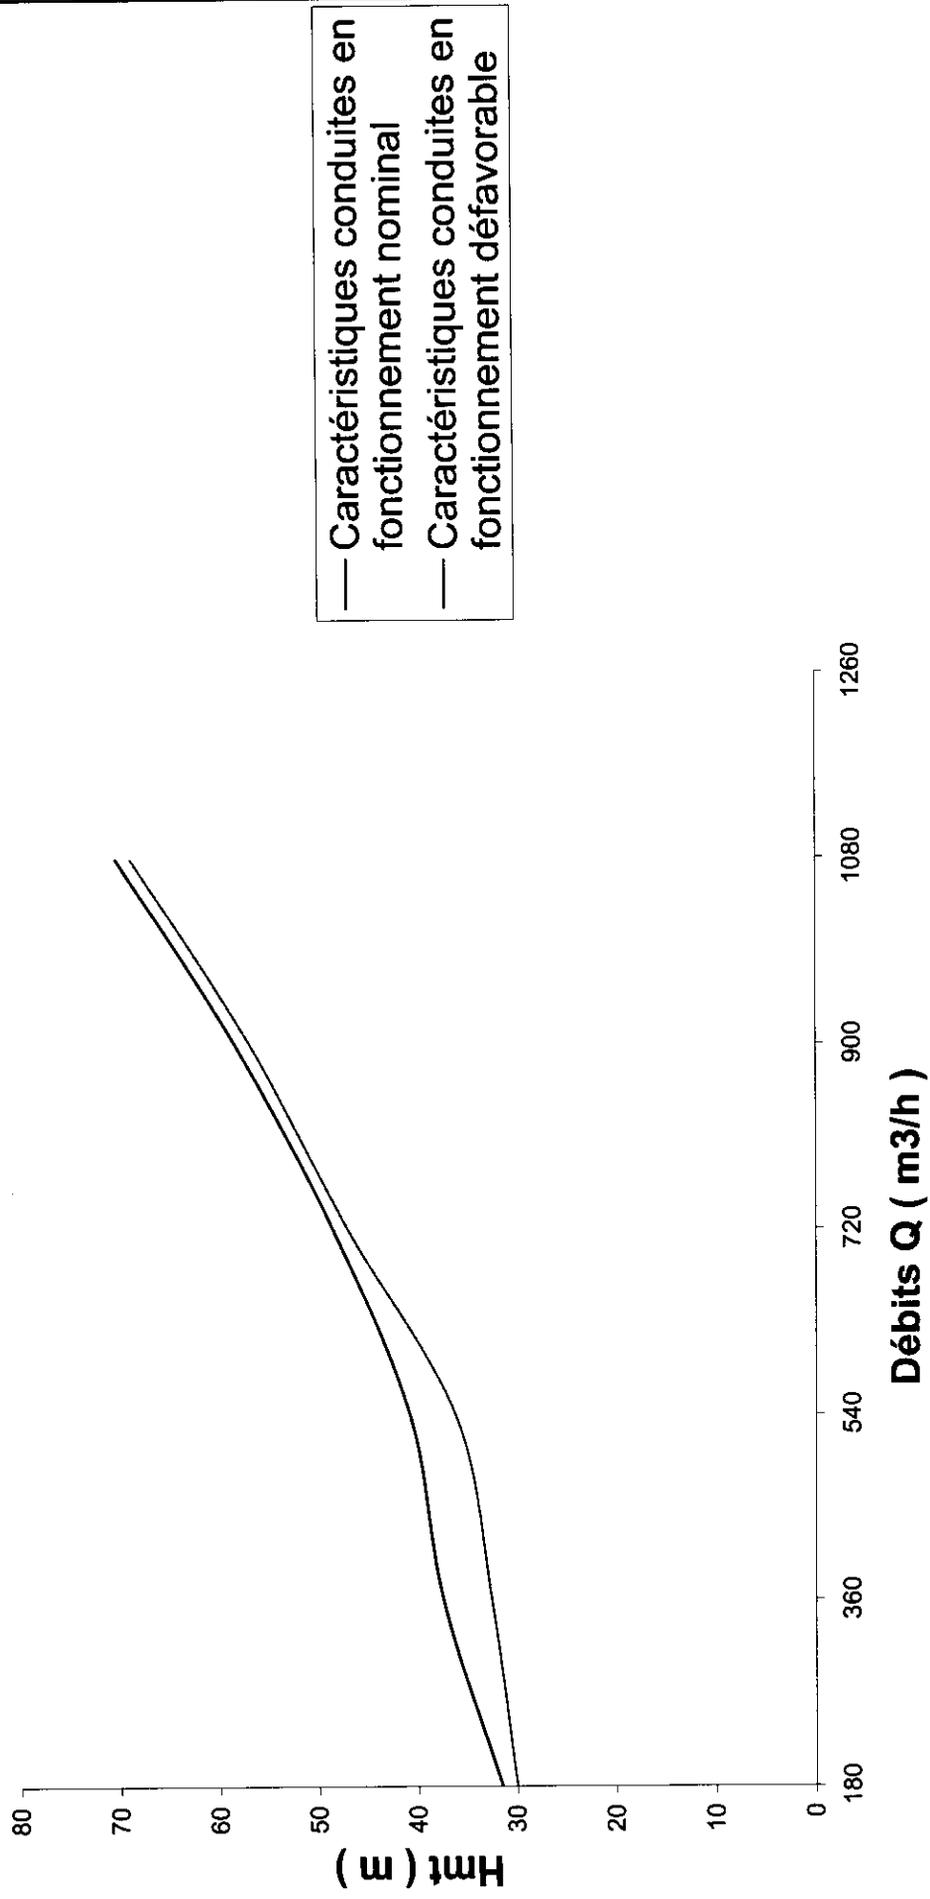
Tableau19 bis: Cas de trois pompes alimentant les trois pivots

— Caractéristiques conduites en fonctionnement nominal
- - - Caractéristiques conduites en fonctionnement défavorable

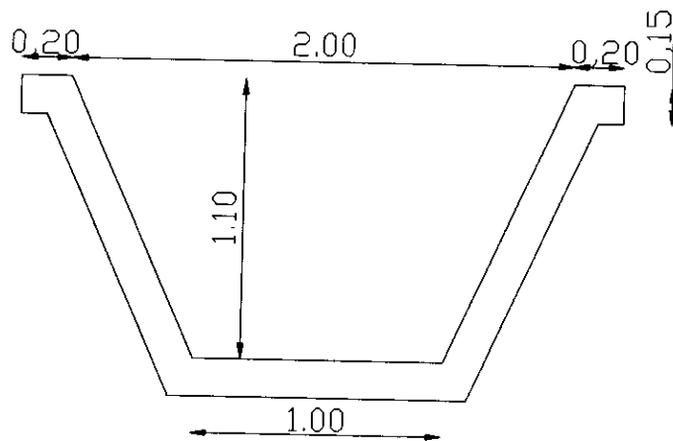
COUPE TRANSVERSALE DU CANAL (dimensions relevées sur le terrain)
