MEMOIRE DE FIN D'ETUDES 1999

DAYNOU Mathurin

Analyse des risques potentiels d'impacts sur l'environnement en aval du barrage de Ziga

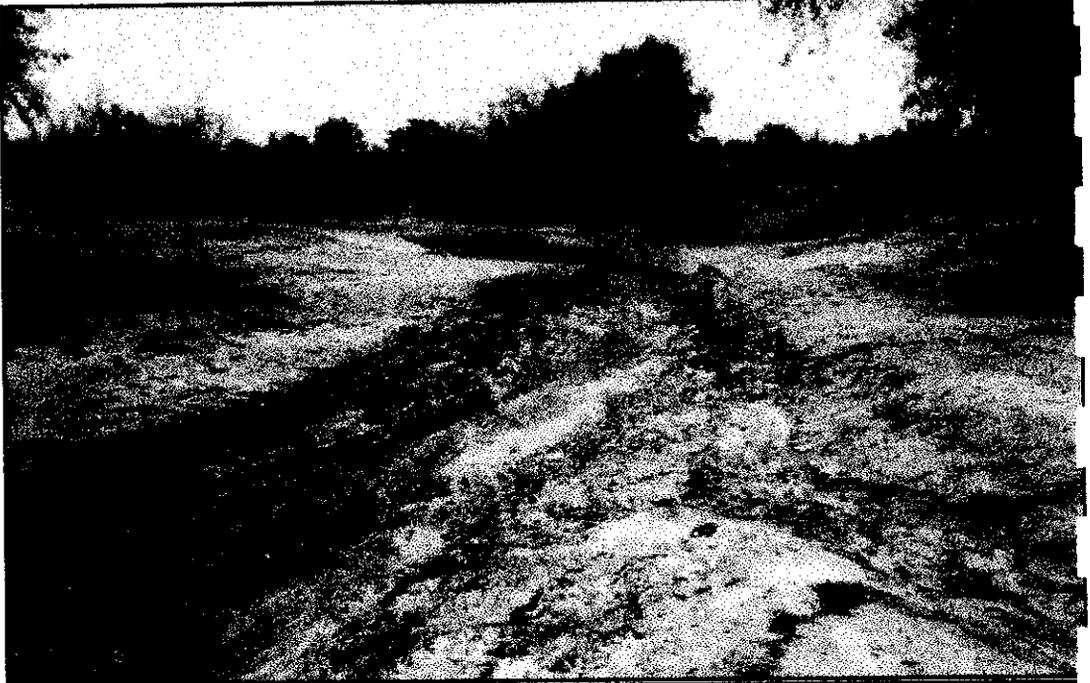
Photo n°7

Progressivement les terres du versants sont érodées et transportées dans le cours d'eau d'où le comblement partiel de ce dernier; les berges du cours d'eau sont également attaquées

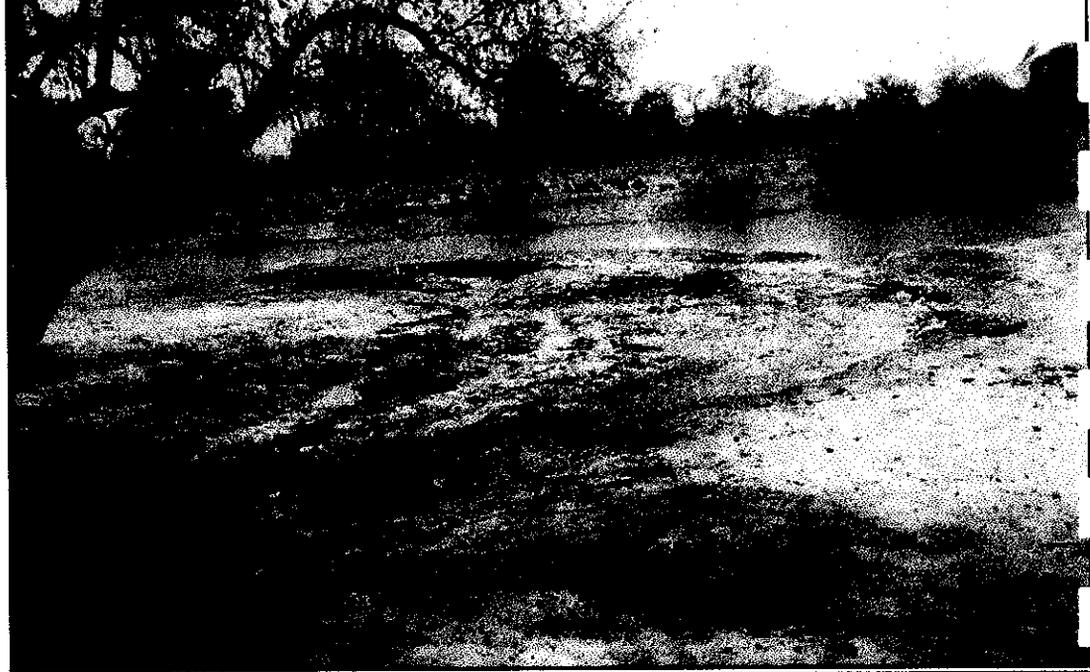
Photo n°8

Dégradation des sols est un gros problèmes relevés sur les rives du Nakambé et qui nécessite des mesures d'urgence de protection afin de préserver la fertilité des sols.

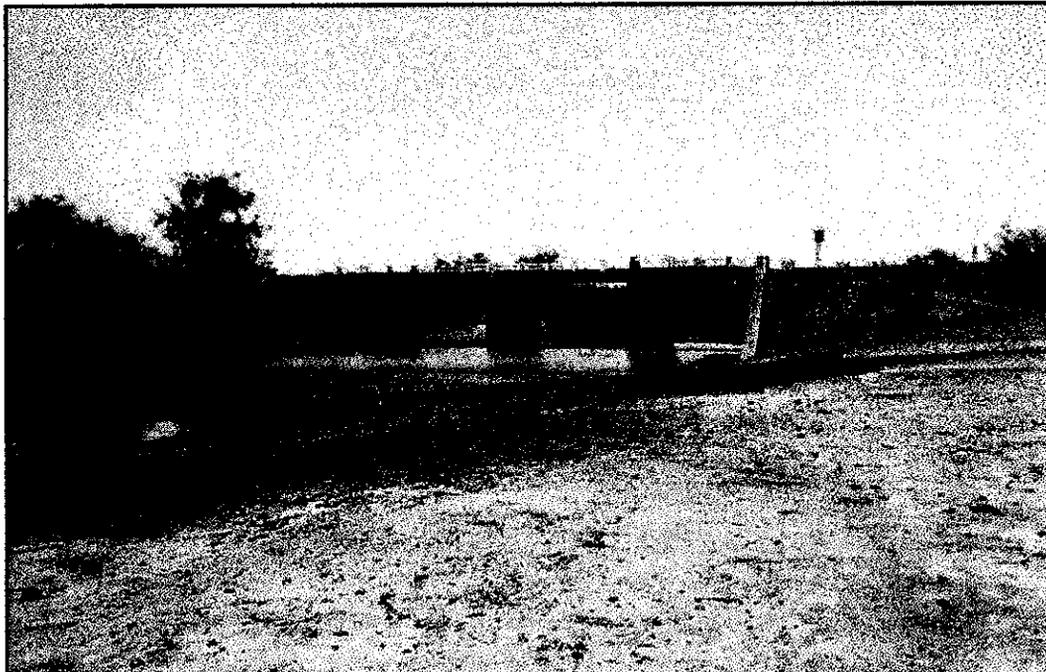
Pont de Kougri sur la RN4:
Le pont a déjà été inondé par les
crues de crue lors de crues
exceptionnelles;

En cas de rupture du Barrage, il
va nettra de laminer les
éléments en aval en retenant
une grande partie des eaux .

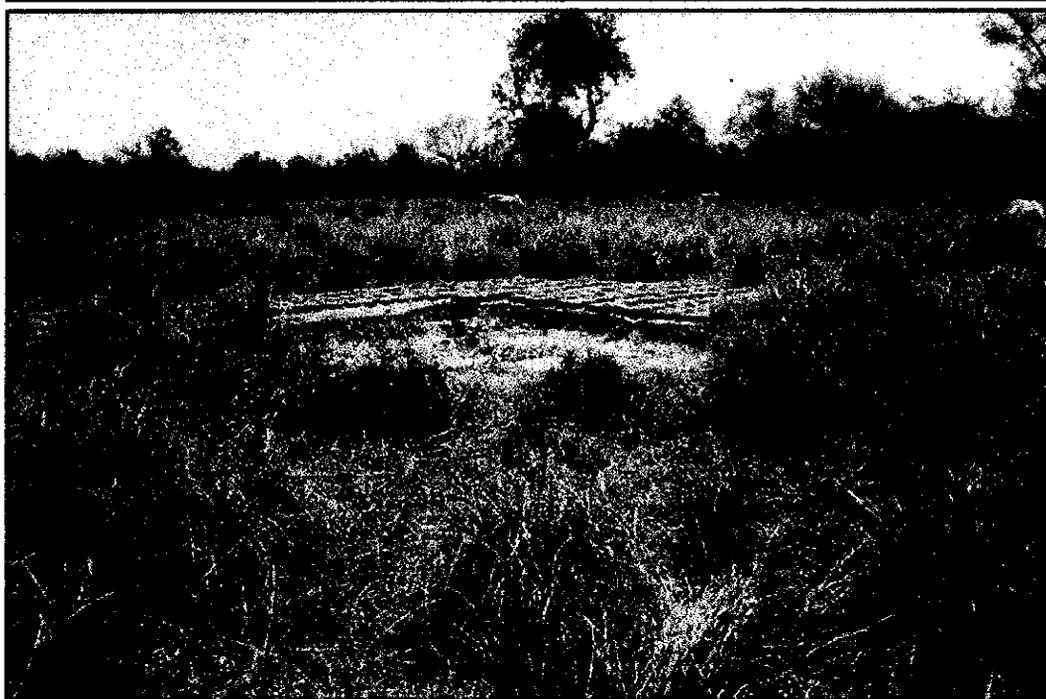
Photo 2

**Les berges du Nakambé à
Kougri:** on peut constater
qu'ici, non loin du lit mineur,
des briques de terres sont
amassées et contribuent à
stabiliser les abords du fleuve.
En arrière plan, des animaux
viennent profiter du fourrage
disponible pendant après les premières
pluies.

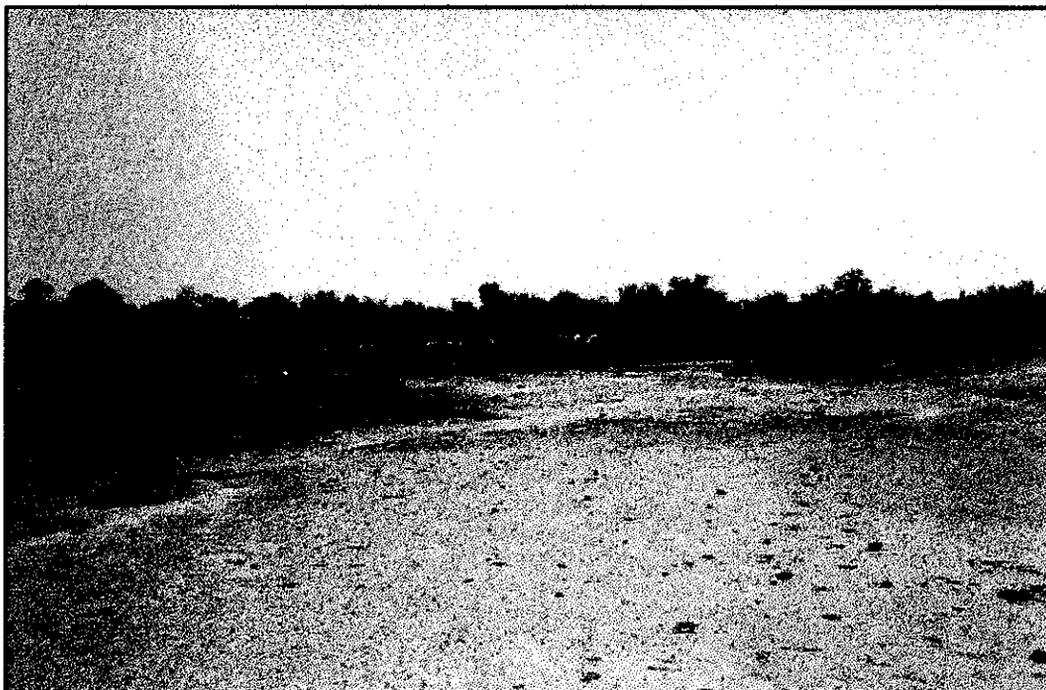
Photo 3

**Les cultures maraîchères et le
passage pour l'abreuvement du
bétail dégradent davantage les
versants du Nakambé**

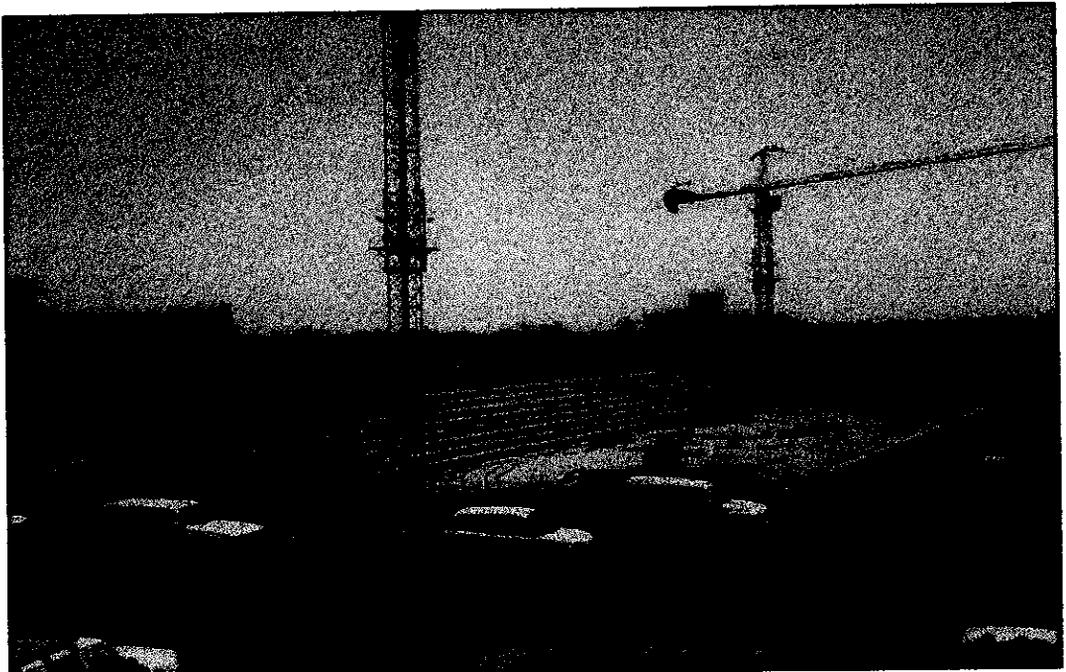
Photo n°4

Vue de l'ouvrage
hydraulique central en
construction

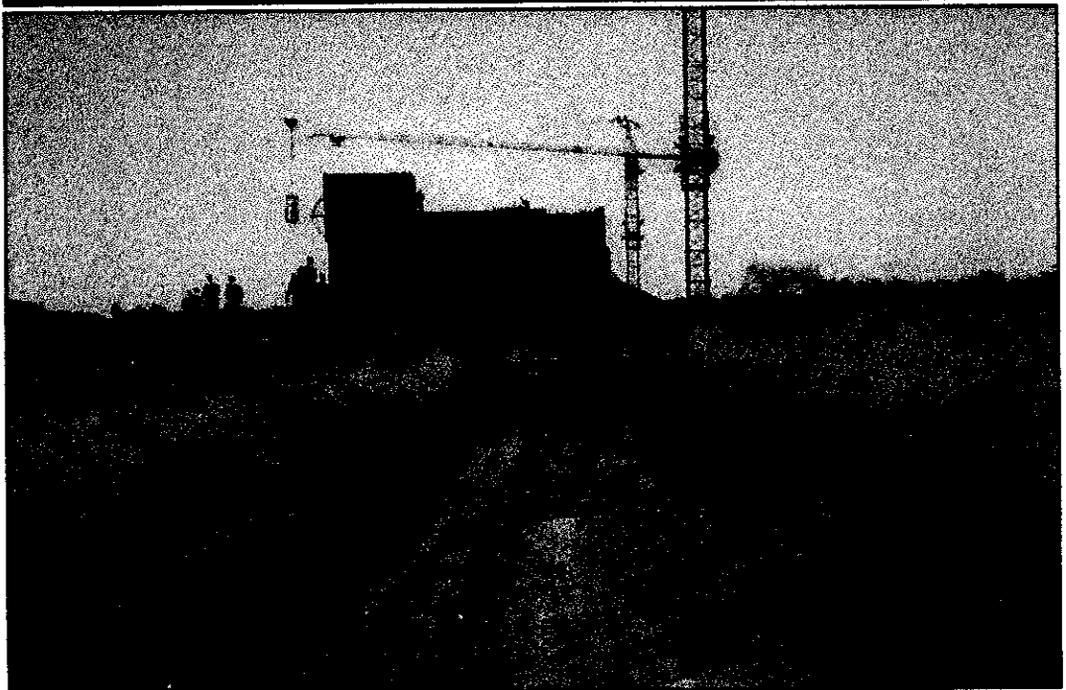
Photo n°6

Mise en place de la
fondation au droit de
l'ouvrage
hydraulique central

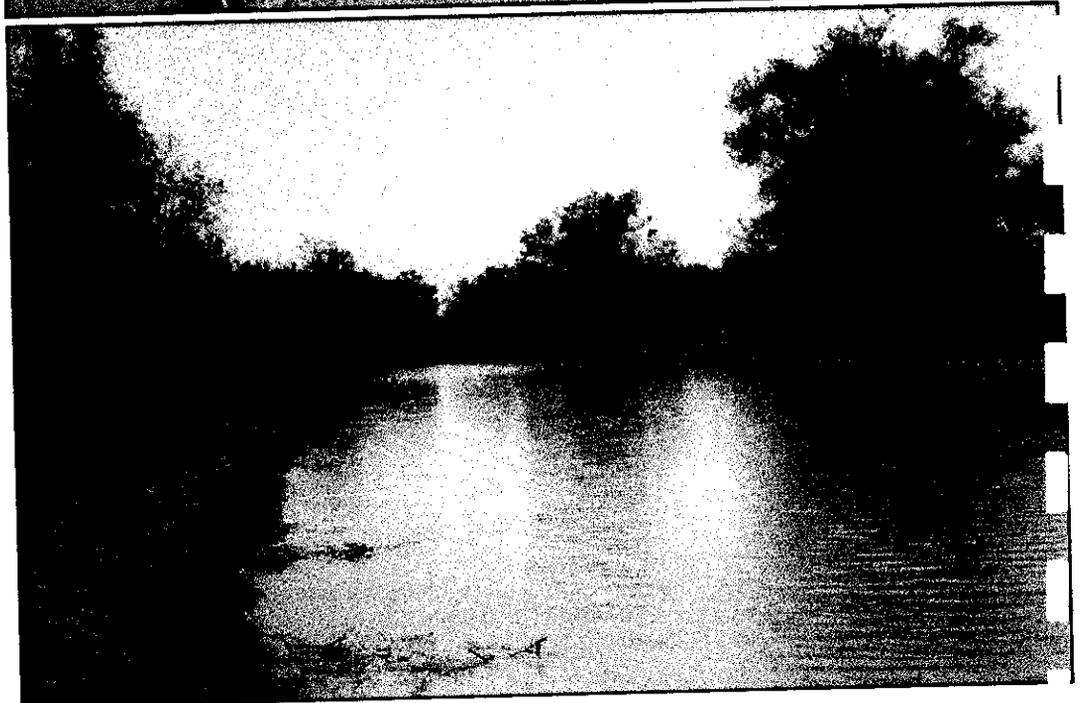
Photo n°12

Une des multiples mares
temporaires du Nakambé
formée à cause du
comblement partiel du lit
par l'érosion des berges et
des versants
