MEMOIRE POUR LØOBTENTION DU MASTER DØINGENIERIE DE LÆAU ET DE LÆNVIRONNEMENT OPTION : EAU

Présenté et soutenu publiquement le 28 juin 2013 par

Cette étude a porté sur le cours dœau en amont de la retenue de Mogtedo, dans la province du Ganzourgou au Burkina Faso. Sur les 18,8 km de longueur de ce cours dœau, les résultats révèlent : concernant le type de profil de berge, 52,19 % des berges ont un profil compris entre 70° et 90°, ce qui montre que les berges ont été érodées pendant les crues (G. Degoute). En ce qui concerne la dynamique des berges, 64.06 % de celles-ci sont instables. Pour ce qui est de la végétation des berges, 71.56 % sont dénudées et à propos du type de matériaux, 87.5% des berges ont de lærgile pour matériau principal. Des solutions-types ont été proposées pour lutter contre lærosion des berges, en læccurrence des réaménagements. Toutefois, une étude détaillée de læmpact environnemental devra être réalisée au préalable.

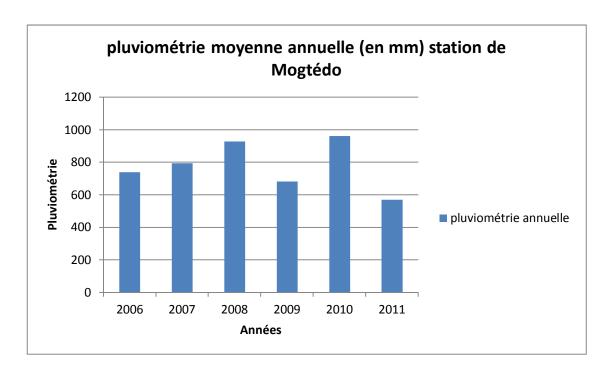
La pluviométrie moyenne annuelle à Mogtédo qui appartient à la zone du plateau central est comprise entre 600 mm et 900 mm.

Figure 2: Pluviométrie moyenne annuelle de 2006 à 2011.

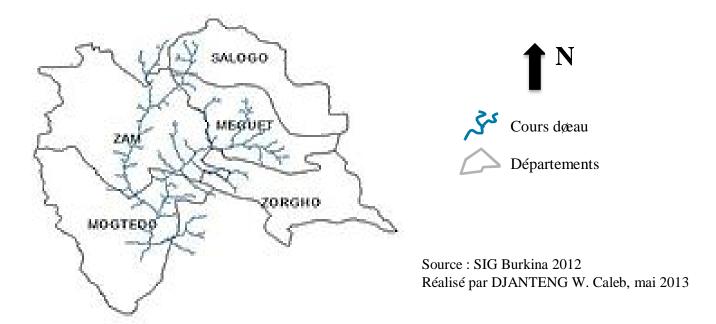
Le cours dœau alimentant la retenue de Mogtedo appartient au réseau hydrographique représenté sur la figure 3.

Figure 3: Réseau hydrographique du bassin versant du Bomboré

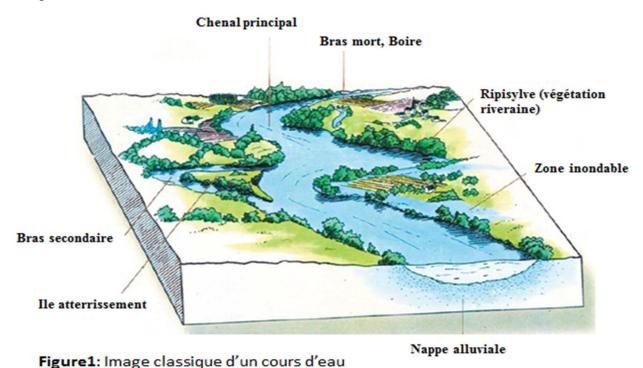
Pour mieux cerner le raisonnement que nous avons adopté pour la réalisation de notre étude, nous estimons que la photo-type døun cours dœau (telle que présentée ci-dessous) sera døun ajout à la compréhension.

Sur cette image figurent les différents éléments qui entrent en compte dans le fonctionnement du cours dœau. Principalement løon remarque le chenal qui est le lieu effectif de transit du cours dœau. La ripisylve quant à elle regorge tout ce qui est végétation autour du cours dœau. Elle a pouvoir døaffecter la nature du cours dœau en agissant par exemple sur ses berges. La plaine alluviale comme cela peut se constater interagis avec le cours dœau. Dans cet échange, on pourra parler ou non des zones inondables et des méandres qui peuvent se former.

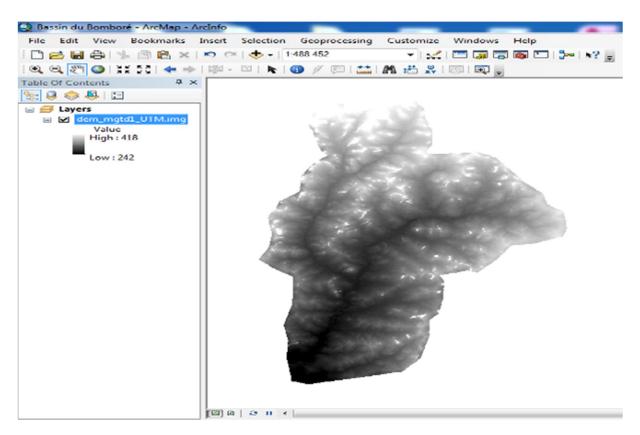
- Nous avons affiché un modèle numérique de terrain (MNT) : fichier raster (ref3d, SPOT Image). Il est døune résolution de 30m x 30m -. Ce modèle numérique de terrain a été découpé sur løensemble du bassin versant du Bomboré. Les cellules sont affectées døune altitude z.

Figure 6: Etape 1 sur ArcGIS 10

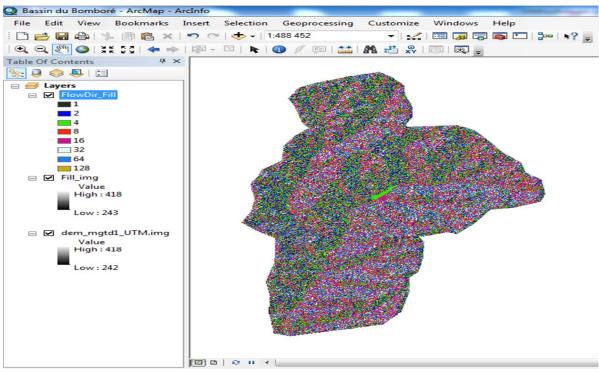
Comme plus haut, on utilise le fichier raster sur lequel on a effectué le remplissage des puits. En suivant le même protocole que celui du remplissage, on demande au logiciel de nous générer la direction des flux (Flow direction) quøn peut voir ci-dessous. En vert (au centre), cæst la superficie occupée par le barrage de Mogtedo.

Figure 7: Etape 3 sur ArcGIS 10

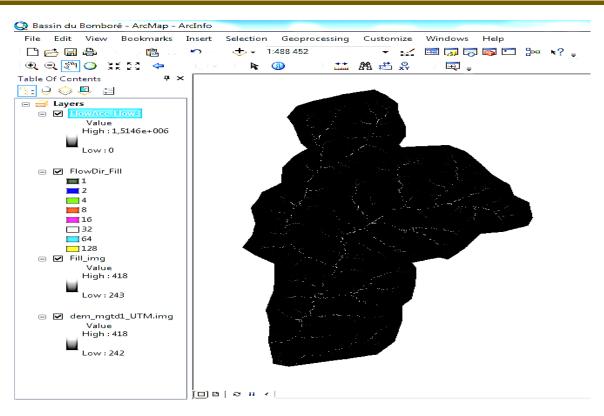
Il søbtient à loaide de la commande « flow accumulation » dans la barre doutils.

Figure 8: Etape 4 sur ArcGIS 10

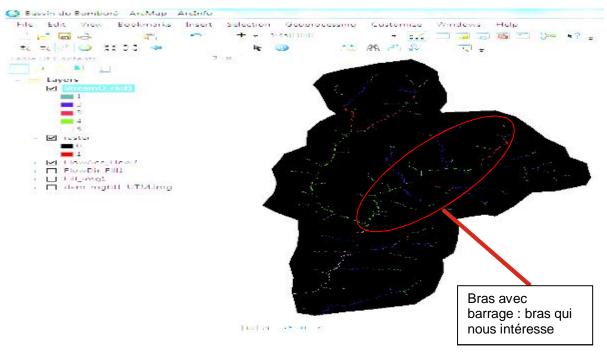
Nous nous sommes proposé de regrouper les tronçons du cours dœau ayant une superficie de bassin versant égale à 15 km². Pour ce faire, nous avons utilisé la méthode døintervalles définis. Sachant quøn pixel vaut 900m² (30m X 30m), nous avons obtenu une valeur de 16 667 pixels que nous avons introduite comme classe døintervalle. Après ceci, nous avons rastérisé notre fichier. Par un jeu de couleurs, nous avons isolé ces tronçons tels que présentés ci-dessous.

Figure 9: Etape 5 sur ArcGIS 10

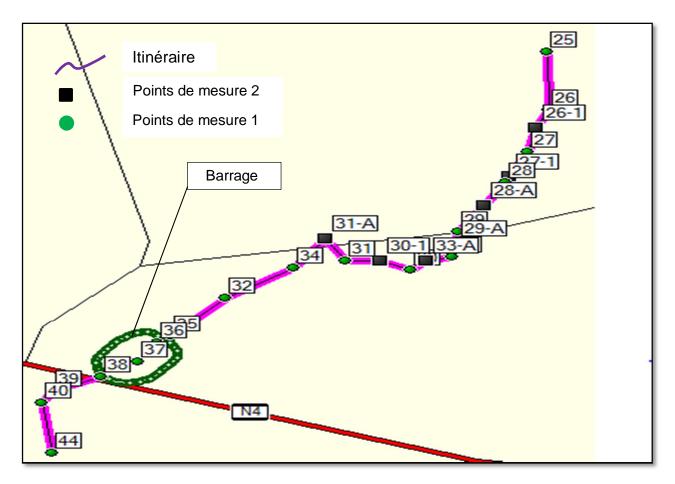
Pour faciliter notre déplacement une fois sur le terrain, nous avons tracé un itinéraire en reliant ces différents points à loaide du logiciel Mapsource comme nous le présente la figure 12. Cet itinéraire a été réintroduit dans le GPS.

Figure 10: Echantillonnage du cours d'eau à étudier

NB : Les « points de mesure 1 » sont les points prédéfinis à lœuide du réseau hydrographique de la zone. Ceux-ci ont été définis avant la descente sur le terrain.

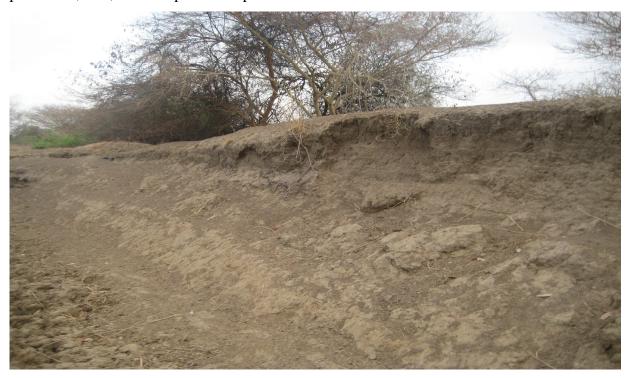
Sur les deux rives (rives gauche et droite), nous constatons que le type de profil le plus rencontré est celui dont løinclinaison est comprise entre 70° et 90°. Sur les 16 segments définis les berges ont ce profil à 52,19%, soit à ce profil seul plus de la moitié.

Figure 11: Exemple de profil incliné de 70 -90°

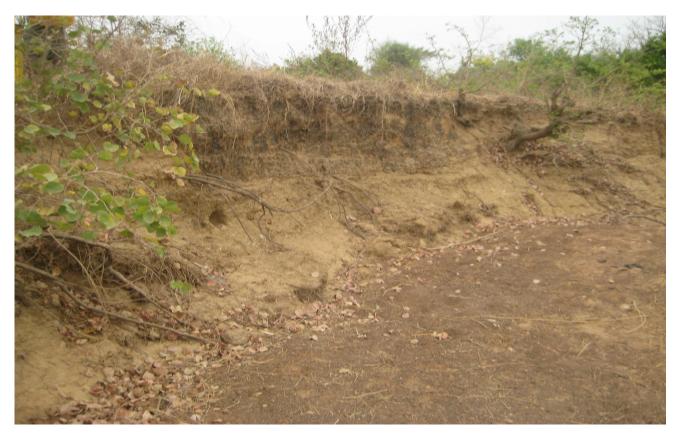
Nous constatons que 64,06% des berges sont instables.

Figure 12: Exemple de berge verticale instable

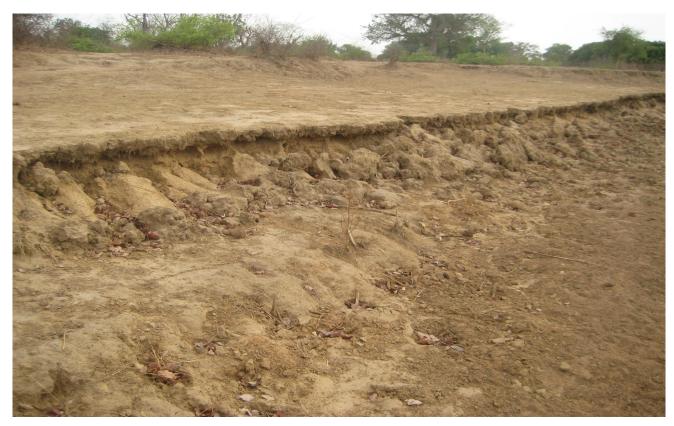
Pour ce qui est de la végétation, nous pouvons dire que le sol est pratiquement nu sur toute loétendue de notre cours doeau à cause du pourcentage élevé qui est de 71,56%.

Figure 13: Exemple de segment de cours d'eau où le sol des berges est nu.

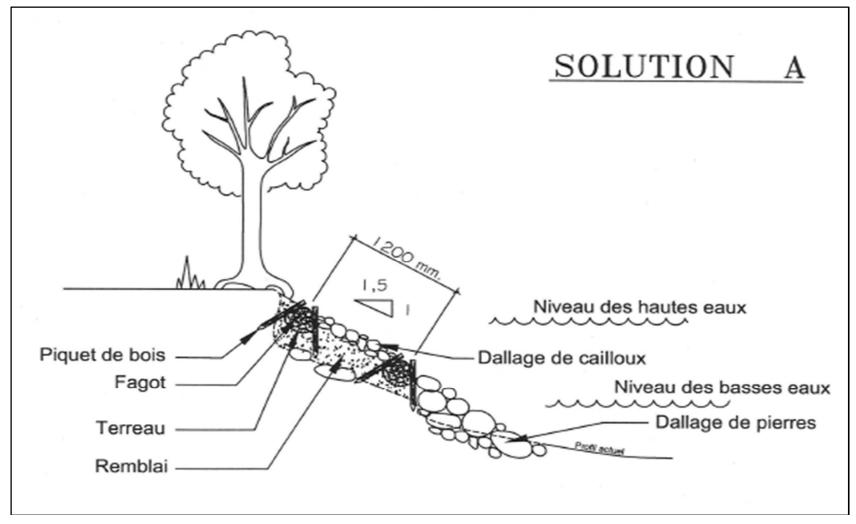
Ci-dessous, sont présentés la matérialisation des solutions A et B proposées.

Figure 14: Proposition de solution profil-type1, source : ÉTUDE SUR L'ÉROSION DES RIVES DES RIVIÈRES LORETTE ET DU CAP ROUGE 1

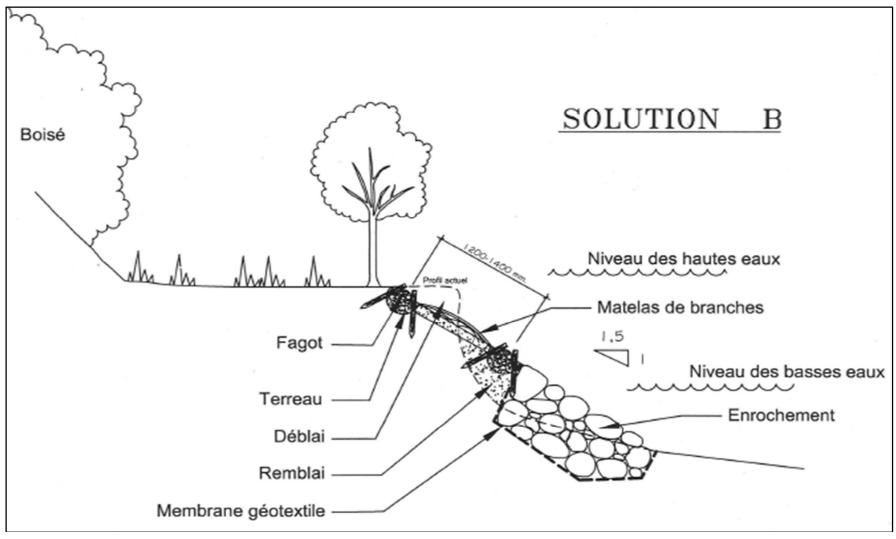
Figure 15:Proposition de solution profil-type 2, source : ÉTUDE SUR L'ÉROSION DES RIVES DES RIVIÈRES LORETTE ET DU CAP ROUGE

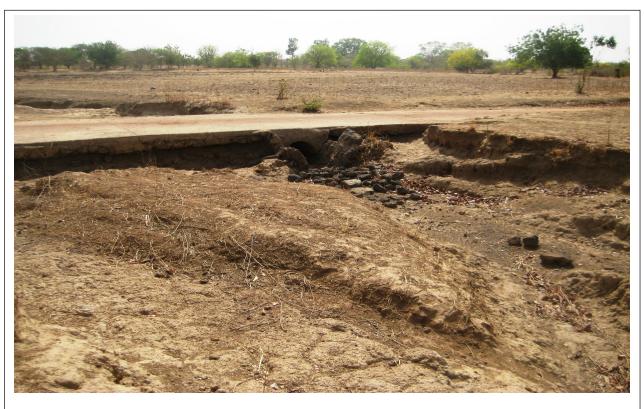
Figure 18: Photo de la manifestation de lorrosion sur un ponceau. Source: Caleb DJANTENG février 2013

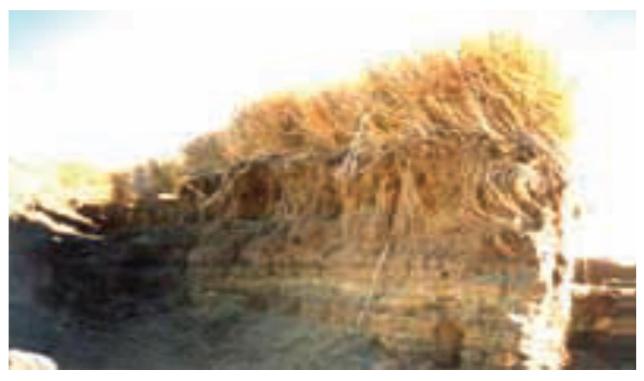
Figure 22: les racines de vétiver renforcent ce barrage ont empêché qual soit emporté par les crues

- Bien que techniquement il søagisse døune herbacée, les plantes de vétiver utilisées pour les applications de stabilisation des terres se comportent plus comme des arbres ou des arbrisseaux à la croissance rapide. Les racines de vétiver sont, par unité de surfaces, plus fortes et plus profondes que les racines døarbres.
- Le système racinaire extrêmement profond et massif finement structuré du vétiver peut søtendre de deux à trois mètres (six à neuf pieds) en profondeur au cours de la première année. Sur les pentes de remblais, diverses expérimentations montrent que cette plante peut atteindre 3,6 m (12 pieds) en 12 mois. Le système racinaire profond et épais du vétiver se noue au sol, ce qui le rend très difficile à déloger et extrêmement tolérant à la sécheresse.
