# MEMOIRE DE FIN D'ETUDES

ANNEE 1994-1995

"DIAGNOSTIC ET RECOMMANDATIONS  
POUR LA CONSTRUCTION  
DE MICRO-BARRAGES DANS LA  
PROVINCE DE LA GNAGNA  
BURKINA FASO"

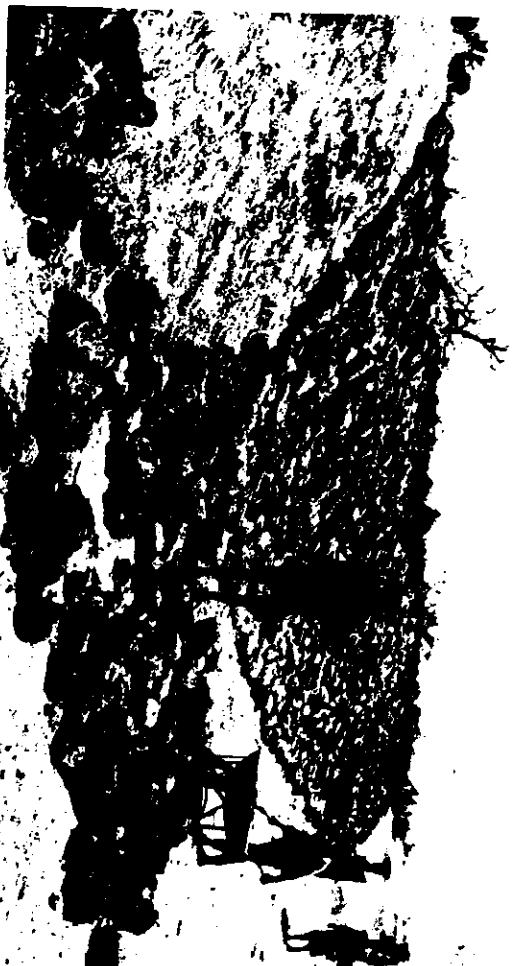
① DEVERSOIR CENTRAL OBSERVE

② PROTECTION DU TALUS AMONT

③ RELEVÉ DES DONNÉES TOPOGRAPHIQUES

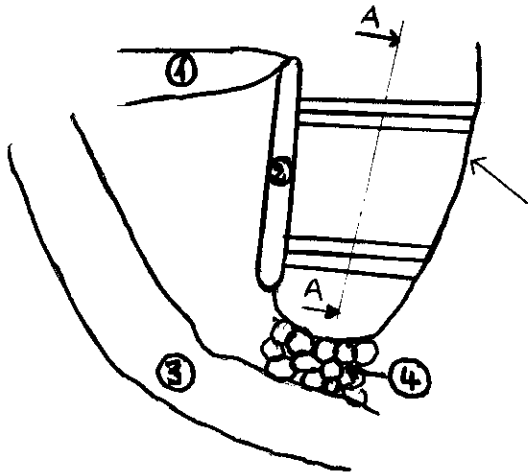
**ANNEXE A16**

**Protection du chenal d'évacuation**

- (1) digue
- (2) diguette de protection
- (3) Thalweg
- (4) enrochement

Les gradins en gabions permettront de remener la pente à moins de  $1\frac{0}{100}$

La protection du chenal d'évacuation est identique à celle proposée en A<sub>16</sub>.
