# MEMOIRE DE FIN D'ETUDES

**LES INONDATIONS D'AOUT 1992 DANS LA PROVINCE  
D'OUBRITENGA : MECANISMES PHYSIQUES, DOMMAGES  
SURVENUS ET MOYENS DE PROTECTION.**

Date de Soutenance :  
Juin 1993

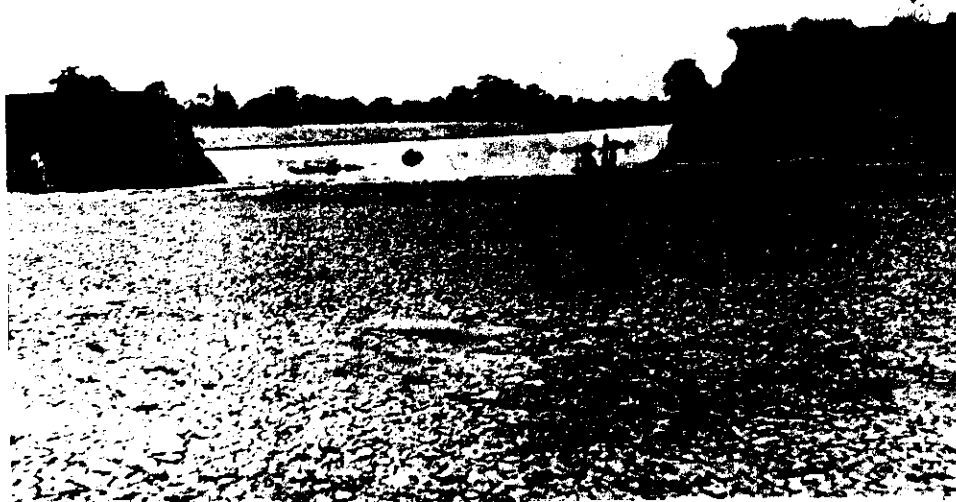
Vue d'ensemble  
Déversoir-Digue  
Rive droite.

La pluie exceptionnelle de la nuit du 28 au 29 Août 1992 d'une hauteur d'eau de 192 mm sur le site est une pluie millénaire. Elle a entraîné la submersion totale de la digue puis sa rupture. Le dimensionnement de ce type d'ouvrage est fait le plus souvent avec les pluies décennales. Le débit de projet étant déterminé par les différentes méthodes (ORSTOM - CIEH /EIER) en se basant sur la pluie décennale, il est normal que le barrage ait été submergé compte tenu de la pluie exceptionnelle.

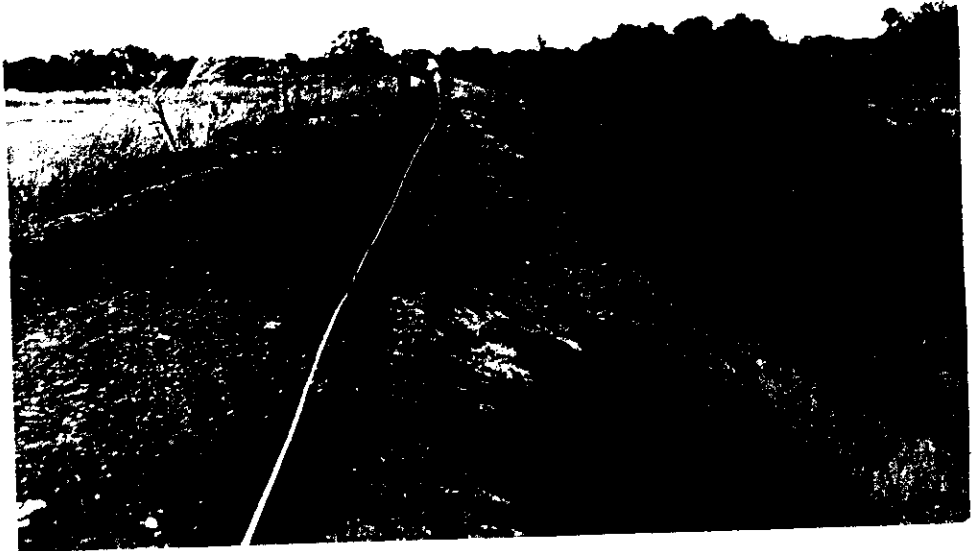
- Destruction totale du bajoyer RD ;
- Destruction mur d'encrage RD ;
- Fissuration du Bajoyer RG ;
- Décollement du parement aval de la digue sur  
à peu près :
  - RG # 240 m
  - RD # 380 m
- Destruction totale du canal primaire ;
- Destruction partielle des canaux secondaires ;
- Destruction de l'ouvrage de prise ;
- Destruction du pont du canal ;
- Destruction des cultures.

Parement aval  
Rive gauche

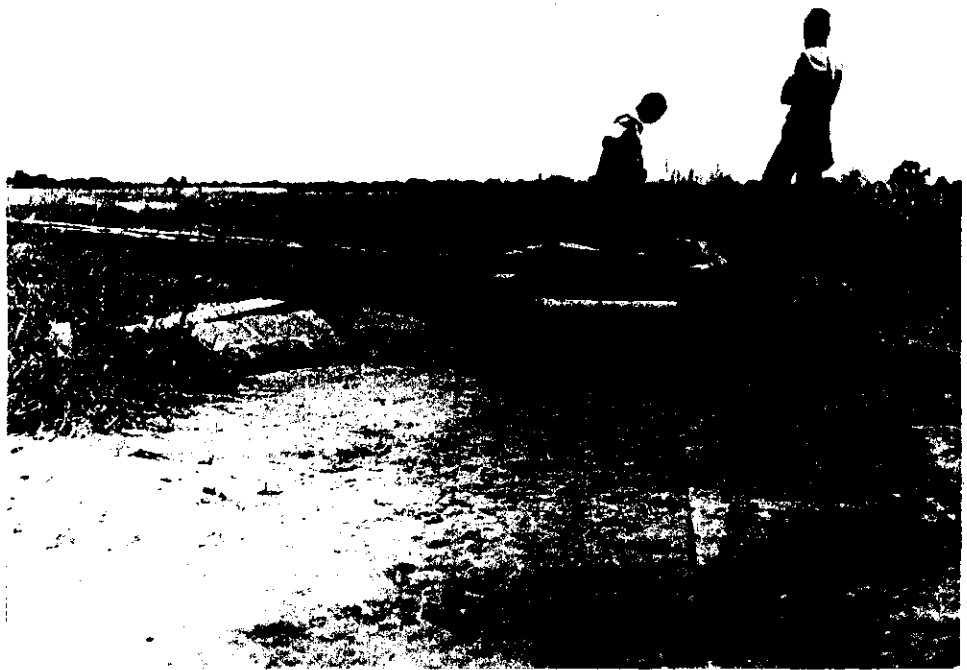
Etat d'un ouvrage  
de prise.

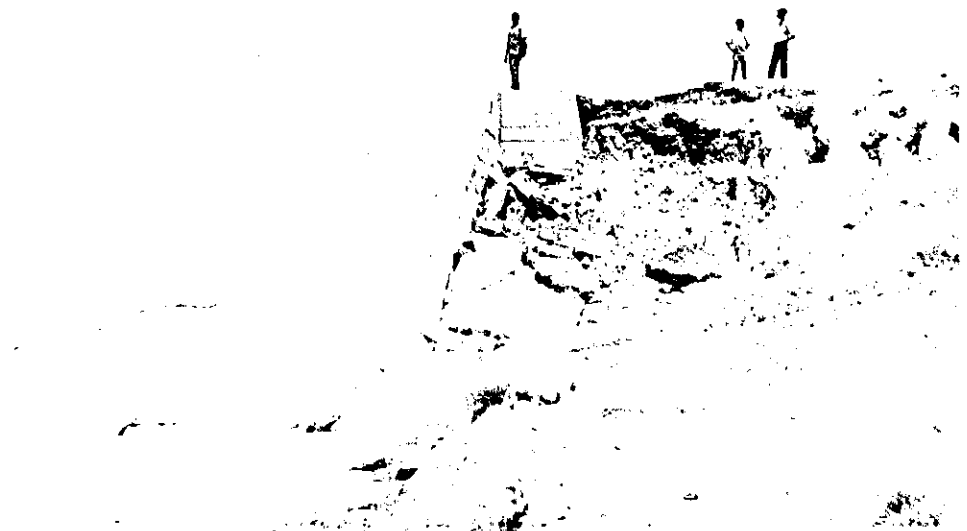
Bajoyer rive gauche  
mis à nu.

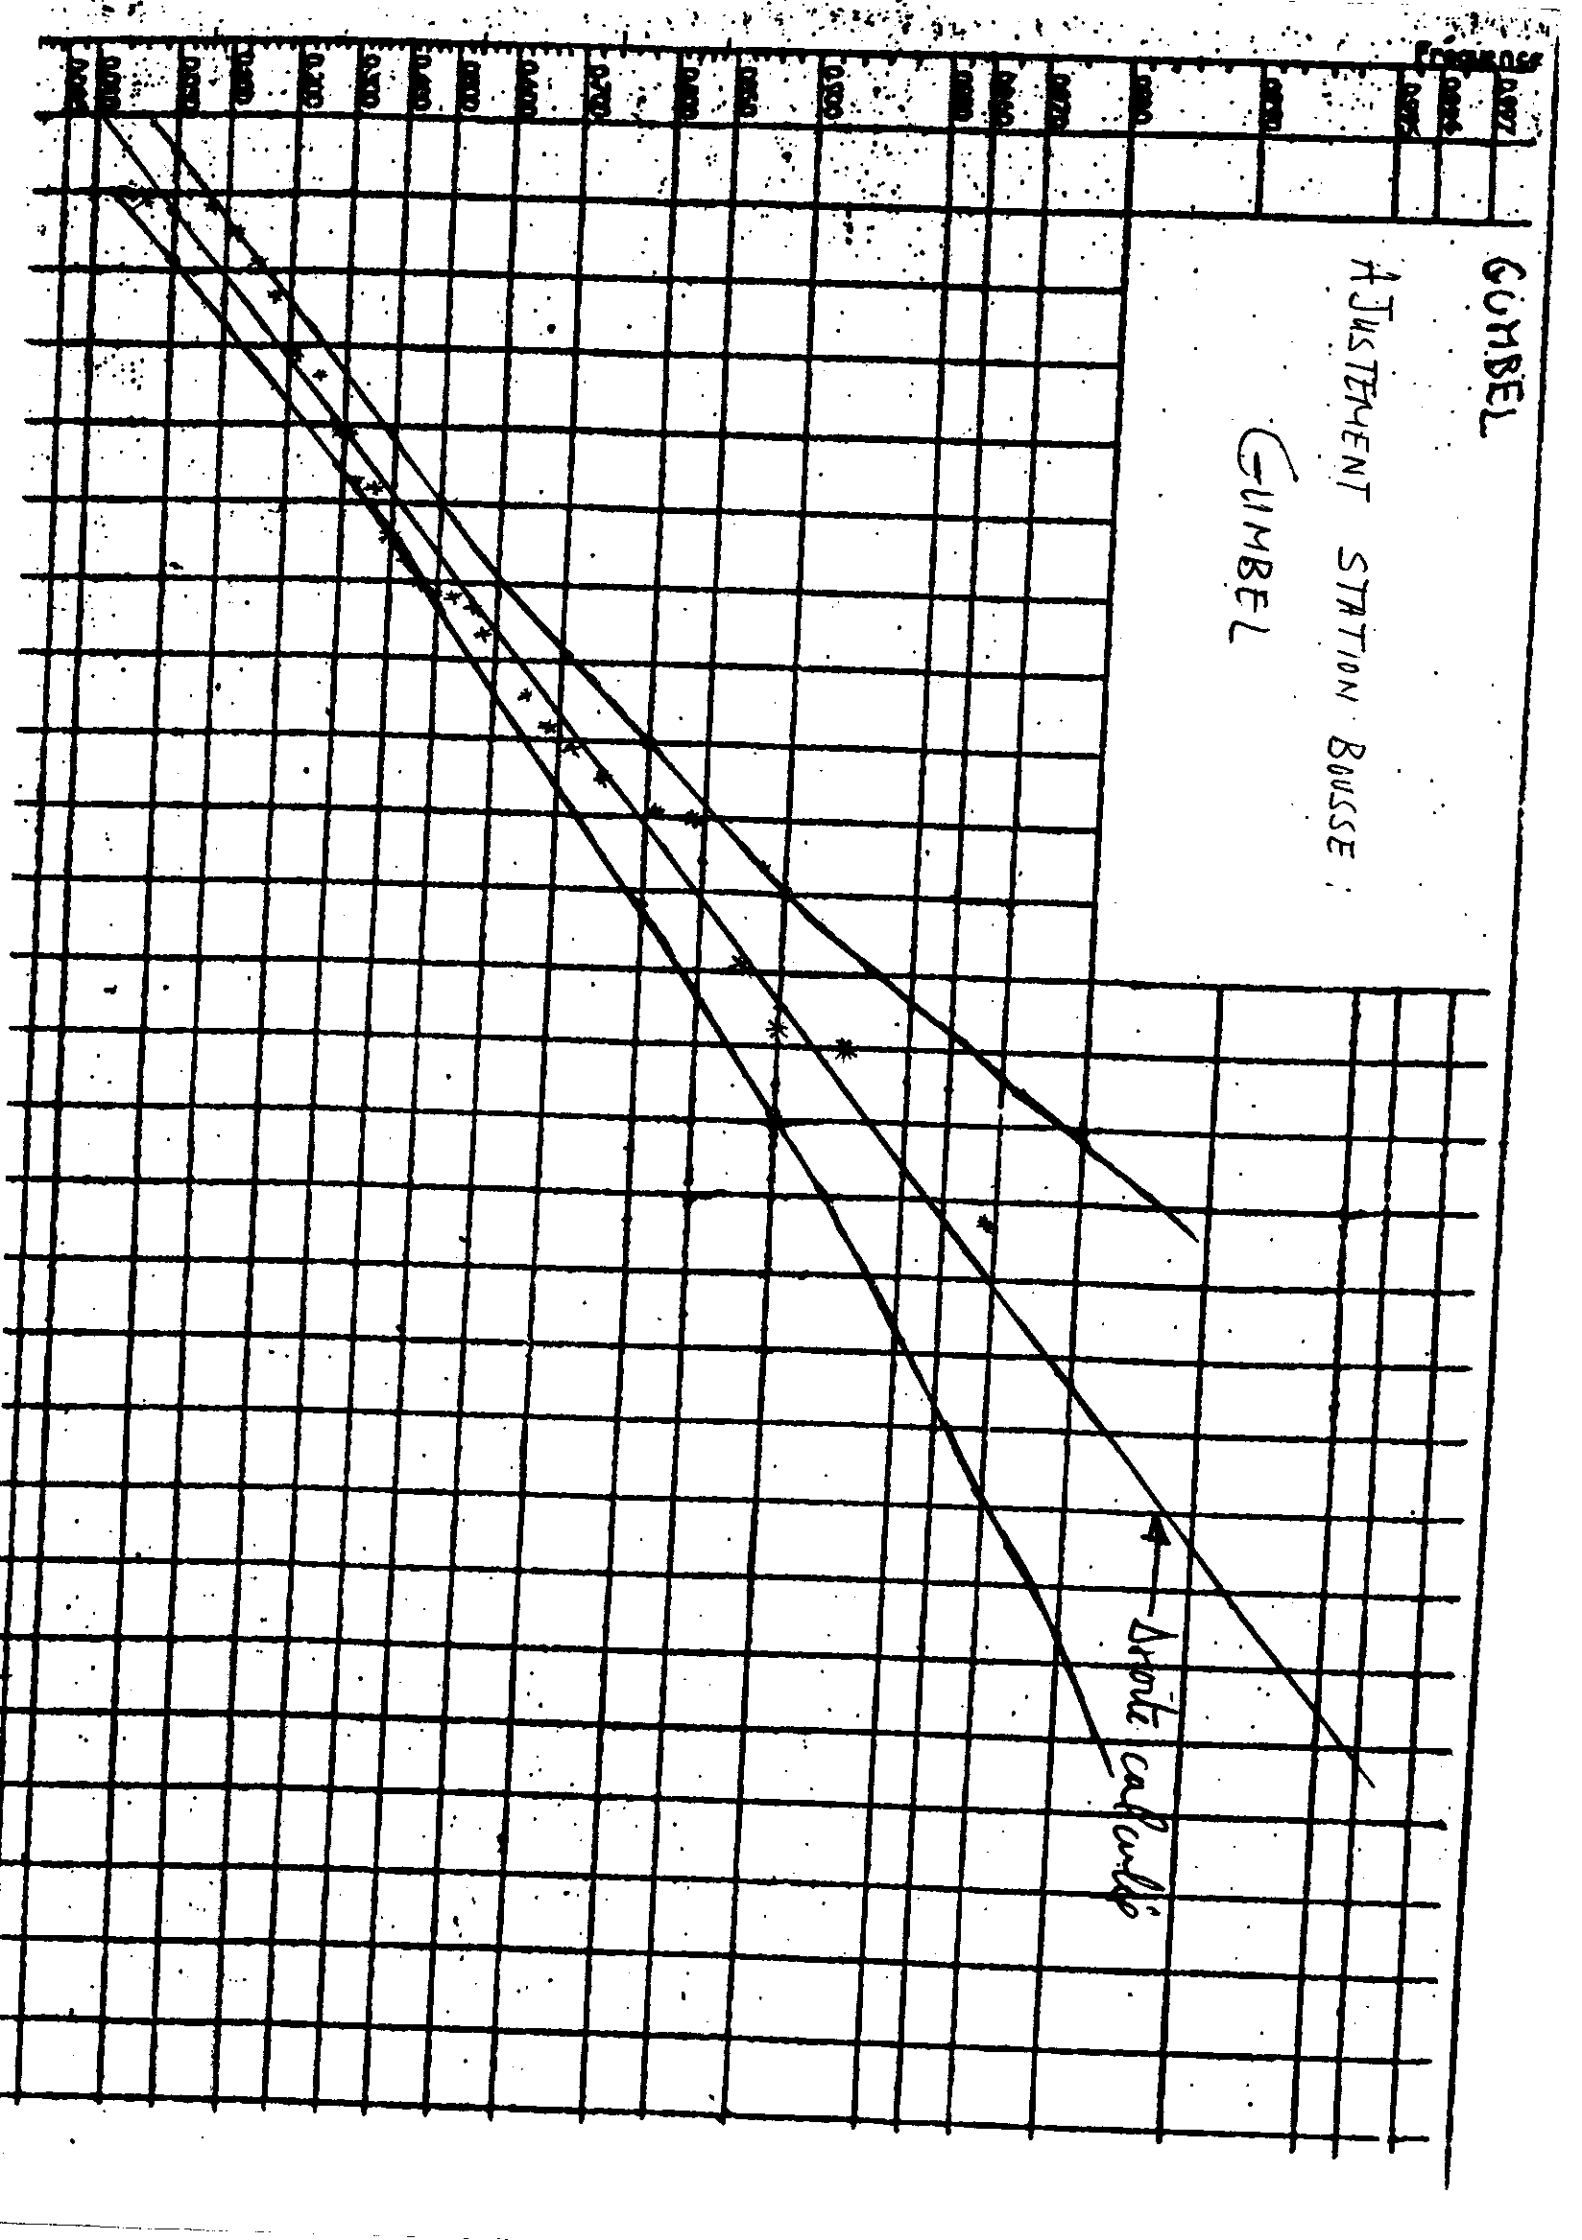
ADJUSTMENT STATION BOUSSE :
