Institut International d'Ingénierie de l'Eau et de l'Environnement  
International Institute for Water and Environmental Engineering

## ***EVALUATION DES PERFORMANCES D'IRRIGATION DU PERIMETRE DE MOUTORI***

***MEMOIRE POUR L'OBTENTION DU  
MASTER SPECIALISE EN HYDRAULIQUE  
ET SYSTEMES IRRIGUES (HSI)***

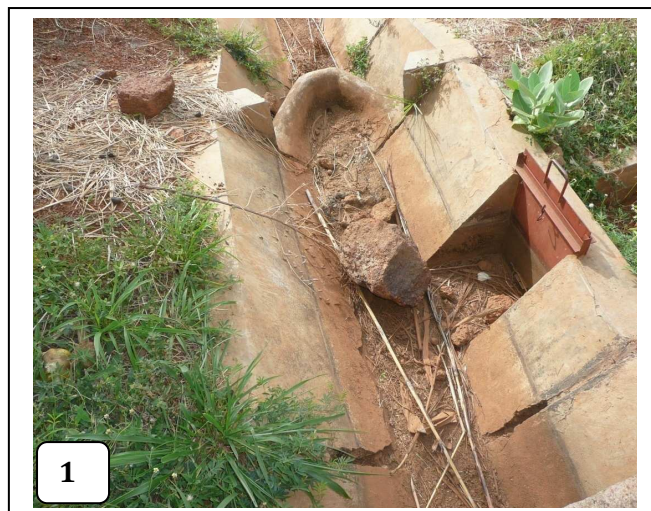
**Photo1 :** Etat du canal primaire au niveau du CS 2 : avec joints bitumeux détériorés

- Le canal primaire : il présente plusieurs anomalies qui sont entre autres : les fissures ; détérioration des joints bitumeux et comportement peu responsable des usagers. Sur le plan technique il domine parfaitement tous les canaux secondaires qu'il dessert. Il comporte six (6) chutes dont la plus grande a une hauteur de 75 cm. **La photo 1** ci-dessus montre son état physique au début de la campagne hivernale 2009.
- Les canaux secondaires : au nombre de sept (7), ils sont rectangulaires et d'un bloc à un autre, leur état diffère. Les quatre premiers ne dominent pas, sur toute leur longueur les parcelles et les tertiaires qu'ils alimentent et sont constamment envasés. **La photo 2** ci-dessus présente l'état d'un canal secondaire.

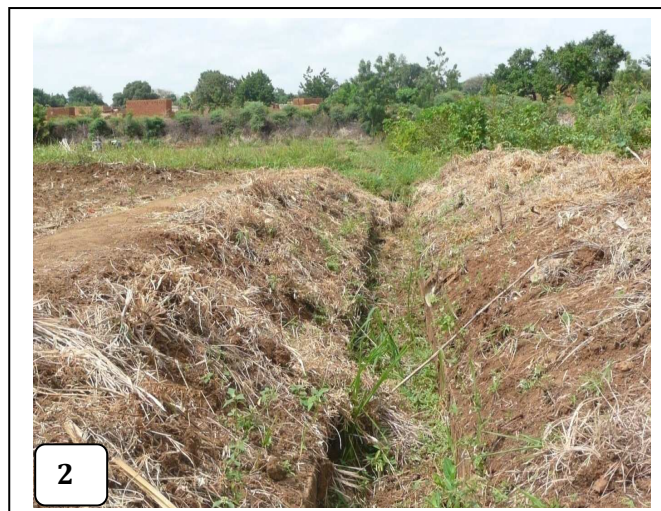
**Photo 2 :** Canal secondaire 3 ne dominant pas les parcelles

Les trois premiers secondaires ne dominent pas le terrain naturel qu'ils traversent (comme le confirme les travaux de prédiagnostic de fin mars 2009), à cause des innombrables chutes qu'ils comportent. Ce phénomène a pour conséquence l'envasement de ceux-ci et donc, difficulté d'écoulement d'eau. Ensuite, la quasi-totalité des secondaires laissent passer une bonne partie de l'eau qu'ils transportent au niveau des décharges. Ces dernières constituent des points critiques qui nécessitent une attention particulière (voir image points critiques)

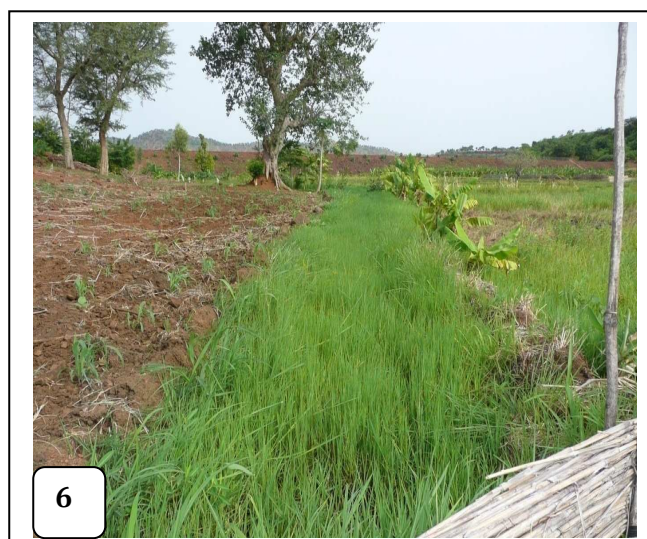
**Photo 6:** Drain primaire enherbé

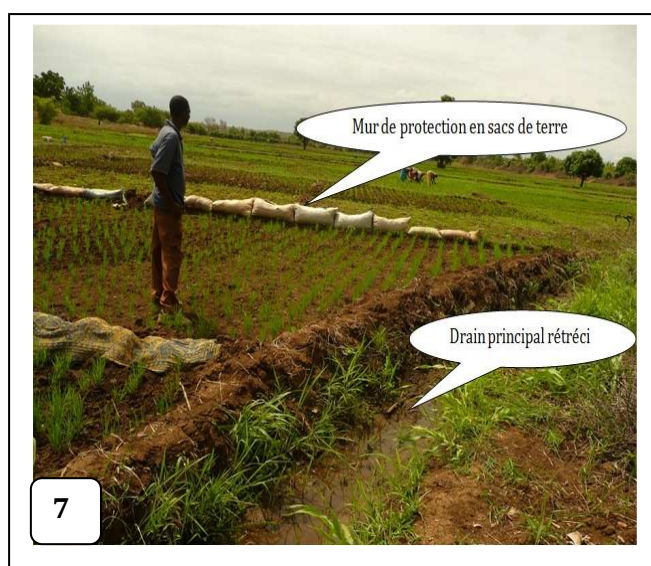
**Photo 7 :** Protection des parcelles à l'aide de sac contre les eaux provenant du drain primaire dont la courbure ne permet pas l'écoulement rapide de celles-ci

*Le drain primaire* est non uniforme sur le fond et sur toute sa longueur. L'écoulement de l'eau n'y est donc pas régulier à cause des contraintes de topographie imposées par la colline qui le borde. Il apparaît de plus en plus rétréci sur sa partie aval. Or toutes les eaux déversées par les chenaux de sécurité se concentrent à ce niveau, et comme conséquences, les parcelles de la partie aval du périmètre sont de temps en temps envahies par les eaux drainées en saison hivernale. A cela, s'ajoutent les phénomènes d'un point critique, les deux PVC implantés sous la piste 5. De diamètre très petit (250 mm), ils ne peuvent drainer tout le volume d'eau qui arrive dans le drain primaire instantanément vers l'aval. Il se produit donc une stagnation d'eau du côté amont du périmètre ; ce qui favorise forcément l'alimentation de la nappe phréatique, qui est déjà très élevée (moins de 0,5 m au niveau de la bananeraie)

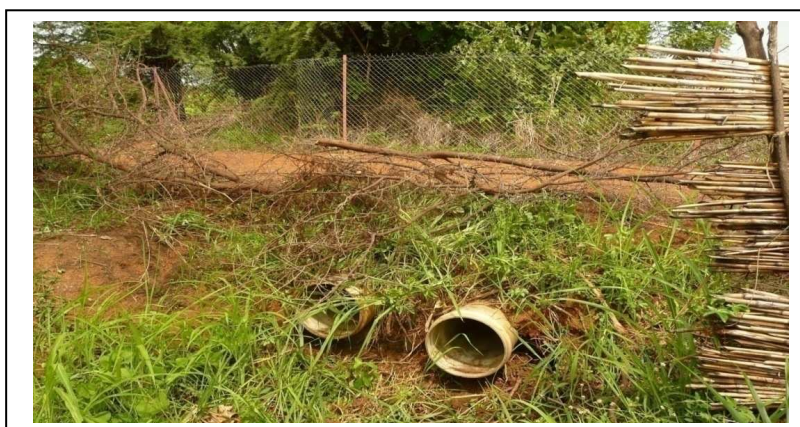
Il y a donc un double problème de drainage sur le primaire en saison humide : l'un est la stagnation des eaux sur les parcelles situées en amont des deux PVC et l'autre, l'envahissement des parcelles de la partie aval du périmètre dû au rétrécissement dudit drain (Voir points critiques).

**Photo 8:** les PVC de petit diamètre implantés sur le drain principal

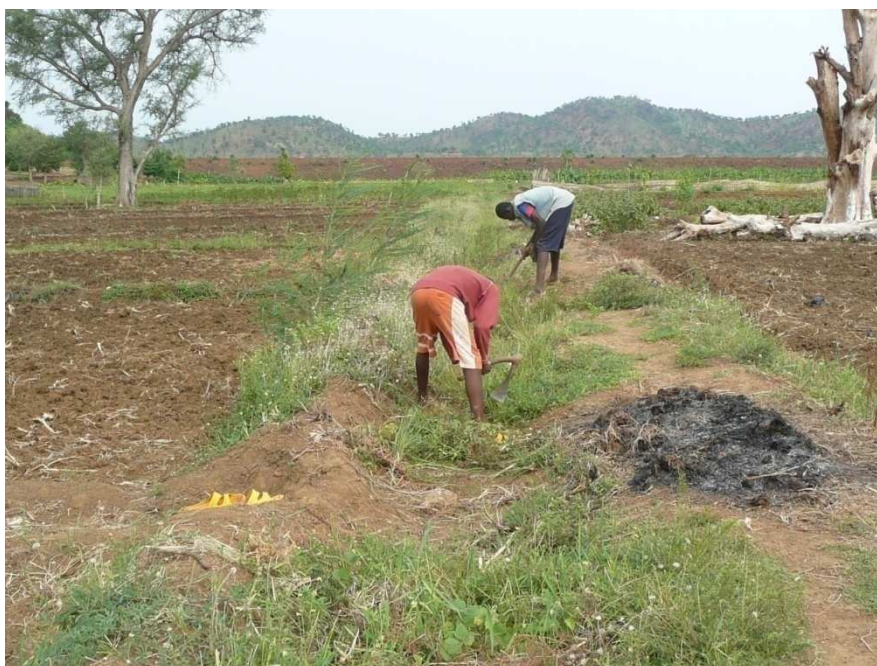
**vi. Nombre de participants aux travaux d'entretien sur le périmètre :** Il ressort des entretiens passés avec le bureau exécutif de l'organisation des producteurs que les travaux d'entretien sur le périmètre ne se font pas de manière collective ; chaque producteur nettoie la portion du canal ou drain qui borde sa parcelle.

**La photo d'illustration du mode entretien réseau**

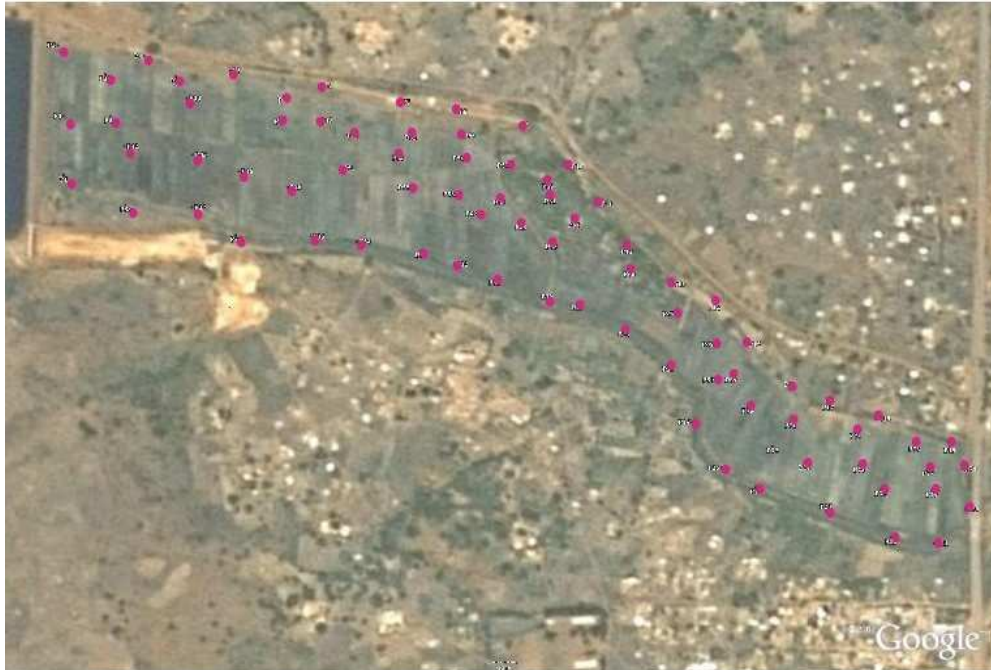
## 2. Les levés topo du périmètre à partir de Google Earth

- ✓ Le TIN est une étape déterminante qui conduit à la réalisation du profil en long. Avant de le réaliser, on définit la ligne qui caractérise le profil, et à l'aide de l'extension « Surface » (create TIN from features) on réalise la surface à définir (le périmètre ici).

La ligne définie sur le TIN relie les élévations 302m à 288 m, tout en passant par le milieu supposé du périmètre.
