**AUDIT ENERGETIQUE ET ELECTRIQUE DU BATIMENT ADMINISTRATIF
(R+5) DE L'UNION ECONOMIQUE ET MONETAIRE OUEST AFRICAINE
(UEMOA) A OUAGA 2000**

**MEMOIRE POUR L'OBTENTION DU
MASTER EN INGENIERIE DE L'EAU ET DE L'ENVIRONNEMENT
OPTION : GENIE ENERGETIQUE ET ELECTRIQUE**

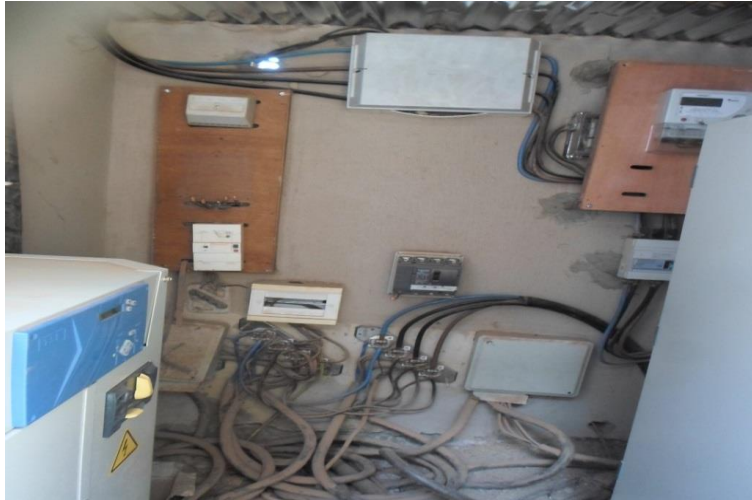
Figure 2: Local SONABEL

La source principale de l'immeuble est fournie par le réseau public de la SONABEL, à partir d'un poste transformateur public placé à environ 350 m du bâtiment. Depuis le poste transformateur de 250 kVA, un câble U1000 R02V de 4x95mm² est raccordé au tableau électrique double comptage de l'immeuble. Plusieurs autres abonnés de la zone sont

alimentés par le même poste transformateur. L'immeuble est sujet à de fréquentes baisses de tension aux heures de pointes. Les principales caractéristiques du réseau SONABEL sont récapitulées dans un tableau (annexe 1). Les valeurs des paramètres électriques ont été relevées le 18/05/2014 par un multimètre électronique. Le schéma synoptique de l'installation se trouve en annexe 6.

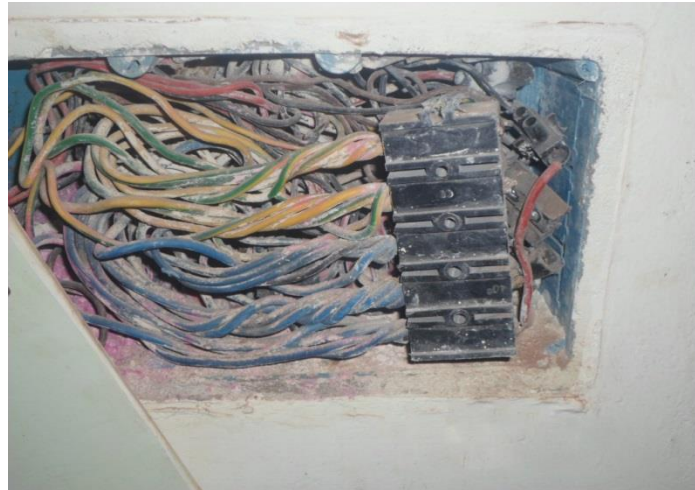
Figure 3: Boite de dérivation

Des mesures réalisées avec l'appareil EUROTTEST 61557 donne des valeurs supérieures à 1000 MΩ ce qui atteste de la bonne qualité des câbles 4x25 mm² d'alimentation des tableaux électriques.

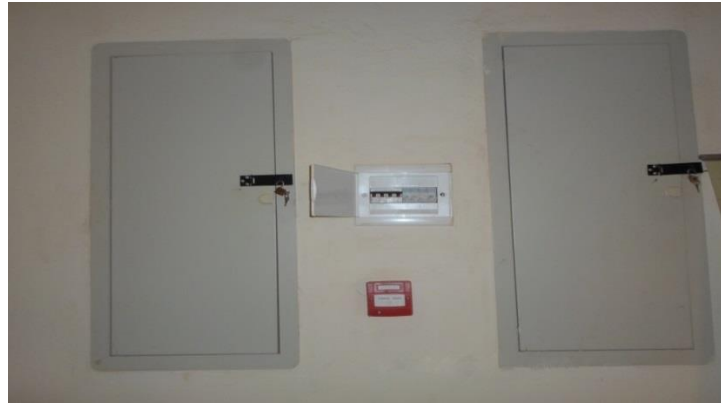
Figure 4: Deux Tableaux électriques et un coffret parafoudre par niveau

Les installations électriques de l'immeuble sont alimentées et protégées par les tableaux électriques. L'immeuble comporte quatorze (14) tableaux électriques dont le principal est le Tableau Général Basse Tension (TGBT) qui alimente les différents tableaux divisionnaires

(TD) de l'immeuble et est placé au RDC à côté de l'escalier près de l'ascenseur et les treize autres sont constitués principalement de tableaux divisionnaires (TD) encastrés. Il ressort de nos diagnostics que tous les quatorze tableaux présentaient des disfonctionnements ; les détails de ces analyses se trouvent au chapitre trois (III).

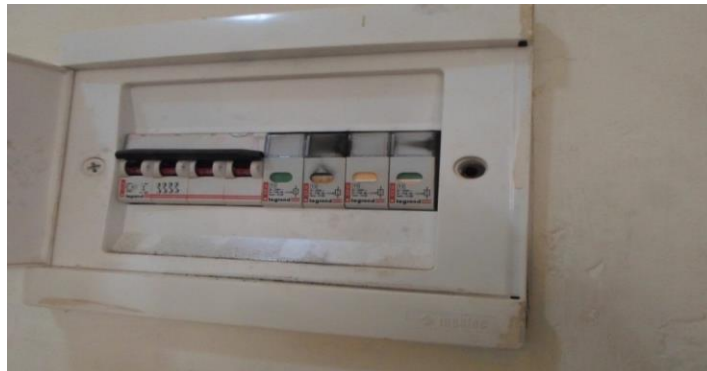
Figure 7: Parafoudre défectueux

La protection contre les surtensions d'origine atmosphérique est assurée par un ancien paratonnerre, installé au-dessus de l'immeuble et des parafoudres sélectifs défectueux (ceci quand la couleur vire du vert à l'orange) placés au milieu des tableaux électriques de chaque niveau de l'immeuble. Seul le parafoudre au niveau du R+5 est en bon état.
