**ETUDE DE RENFORCEMENT DU TRONCON DE ROUTE
NATIONALE N°03 RELIANT OUAGADOUGOU ET ZINIARE
ALLANT DU PK 27+000 AU PK 36+000 LONG DE 9 KM.**

**MEMOIRE POUR L'OBTENTION DU
MASTER EN INGENIERIE DE L'EAU ET DE
L'ENVIRONNEMENT
OPTION : GENIE CIVIL**

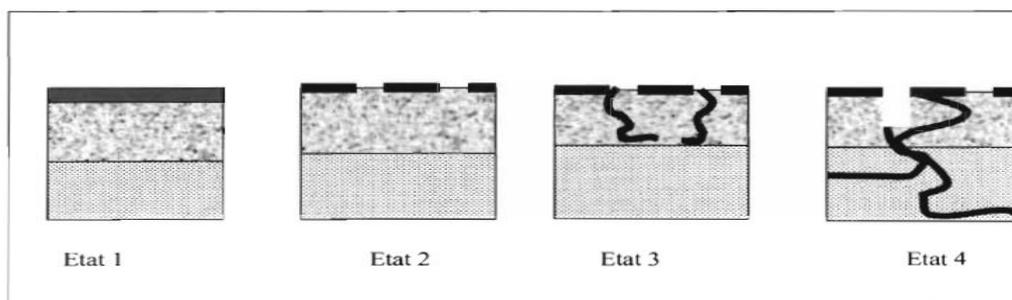
Figure 2 Description sommaire du processus de dégradation depuis la surface d'une chaussée souple (MBOUP, 2004)

Une description sommaire et simplifiée du processus de dégradation de la catégorie d'une chaussée souple en l'absence d'entretien dans le temps est représentée ci-dessous :

Dans un premier temps la couche de roulement s'use et se fatigue ; la route passe de l'état 1 à l'état 2.

Ensuite facilités par les dommages superficiels et la répartition des charges, s'accumulent alors les désordres structurels qui affaiblissent la structure (passage de l'état 2 à l'état 3).

Enfin et rapidement, les déformations dans la chaussée provoquant une réelle incommodité et un danger pour l'utilisateur. A atteindre un niveau critique, les désordres peuvent même engendrer des interruptions de trafic (passage de l'état 3 à l'état 4).

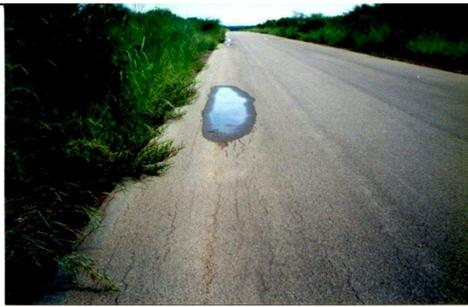
<p>Affaissements</p>	<ul style="list-style-type: none"> - Insuffisance d'épaisseur des couches de Base ou de Fondation ; - Insuffisance de compactage ; - Défaut de portance de la plateforme (mauvais drainage) vis-à-vis du trafic, etc.

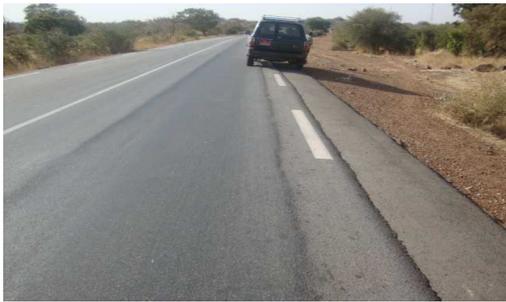
<p>Ornières</p>	<ul style="list-style-type: none"> - Le tassement progressif des couches de la chaussée résultant d'un phénomène de fatigue du au passage cumulé du trafic ; - Insuffisance de compactage ; - Le fluage d'une couche de roulement sur compactée par le trafic ou une couche de roulement réalisée avec du bitume très mou, etc.
Fissures

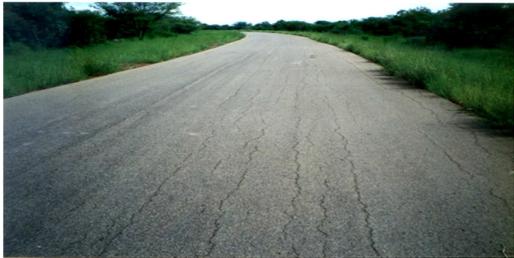
<p>Fissures longitudinales</p>	<ul style="list-style-type: none"> - Tassement différentiel de la chaussée ; - Fatigue de la structure ; - Mauvaise exécution, etc.

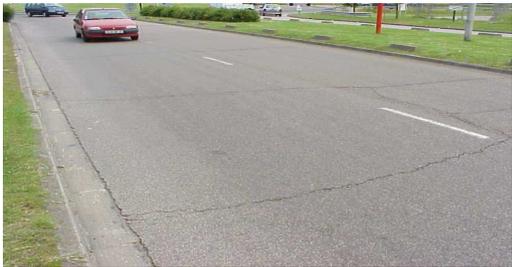
<p>Fissures transversales</p>	<ul style="list-style-type: none"> - Tassement différentiel de la chaussée ; - Fatigue de la structure ; - Mauvaise exécution, etc.

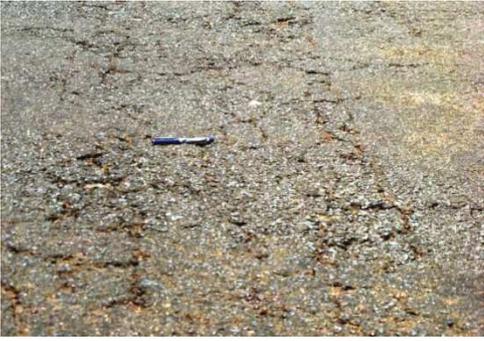
<p>Faïençage</p>

<ul style="list-style-type: none"> - Tassement différentiel de la chaussée ; - Fatigue de la structure ; - Mauvaise exécution, etc.
<p>Arrachements</p>	<p>Peignage</p>

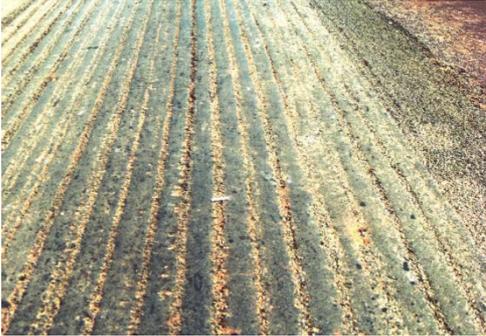
<ul style="list-style-type: none"> - Défaut d'adhésivité entre le liant et le granulat insuffisant ; - Stagnation de l'eau sur la chaussée ; - Chute de produits solvants sur la chaussée ; - Mise en œuvre par condition météorologique défavorable ; - Vieillessement du liant, etc.
	<p>Pelage</p>

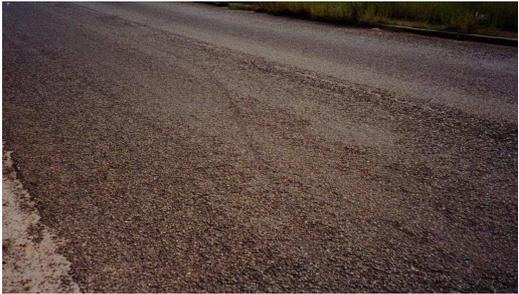
<p>Plumage</p>

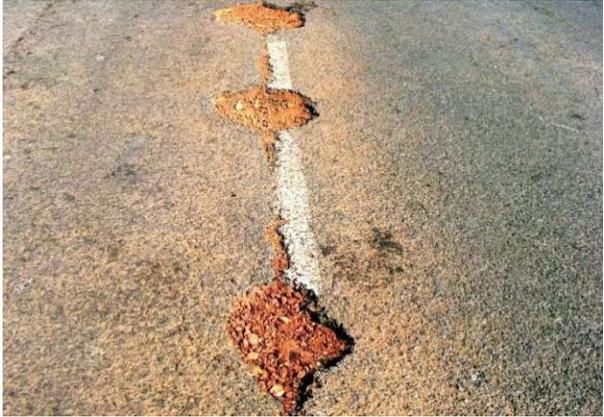
<p>Nids de Poule</p>	<ul style="list-style-type: none"> - Eclatant d'une ou plusieurs mailles de faïençage ; - Défaut localisé de la couche de roulement qui peut être dû à une mauvaise formulation ou à un vieillissement du bitume ou surchauffe du bitume; - Défaut d'interface entre la couche de roulement et une couche de Base mal traitée ; - Evolution excessive d'une flache ; - Défaut localisé de portance (poche d'argile, mauvais drainage, teneur en eau excessive, etc.)
<p>Autres dégradations</p>

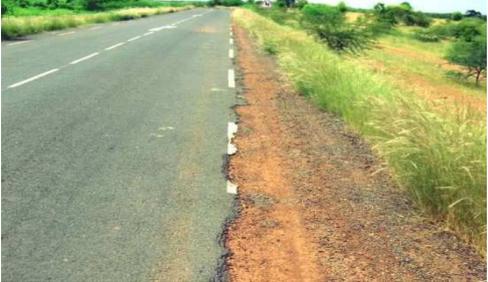
<p>Epaufrures des accotements</p>	<ul style="list-style-type: none"> - Insuffisance de la largeur de bande revêtue ; - Erosion des accotements provoquant la mise à faux des rives.

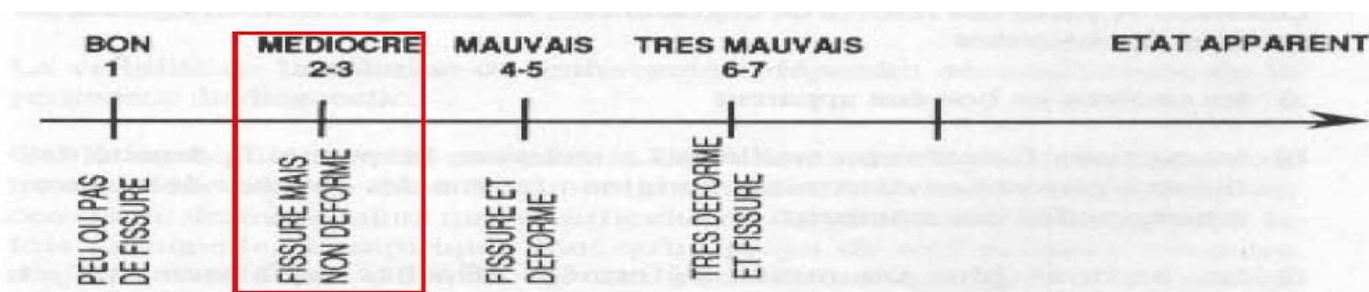
Figure 5 : Etat apparent de la chaussée

A travers ces notes qui varient approximativement entre 1 et 3, nous pouvons dire que la chaussée à un état apparent « *Médiocre* » c'est-à-dire fissuré mais non déformé. L'état apparent de la chaussée est illustré dans la figure suivante.

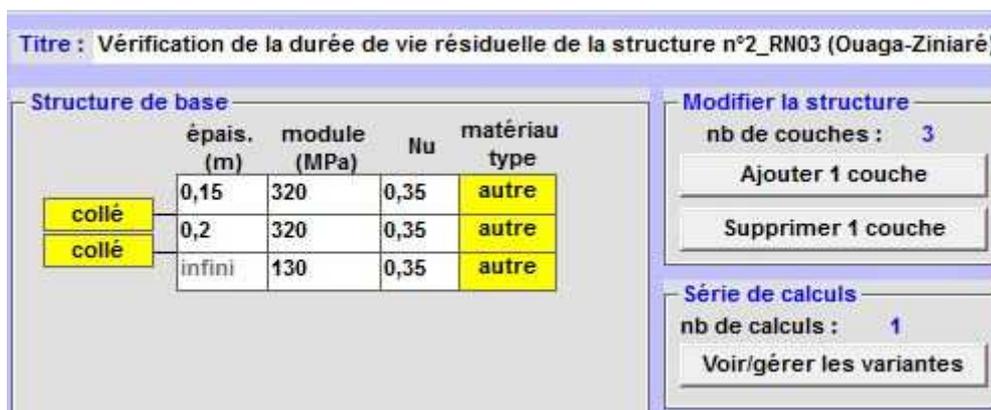
Figure 6 : Modélisation Structure n°02

Le CBR de la couche de Fondation étant inconnu, une itération est faite à l'aide de **Alizé** pour retrouver la déflexion caractéristique calculée (**60/100 mm**) alors nous retenons le module de YOUNG (**E**) correspondant à cette déflexion caractéristique à partir des sondages géotechniques. Ainsi d'après Alizé nous obtenons pour cette couche de Fondation, **E=320 MPa** correspondant à une déflexion de **56.5/100 mm**.

A partir des données modules E, nous calculons une déformation intrinsèque de la structure sous l'essieu standard 13T : l'image ci-dessous illustre la modélisation de cette structure

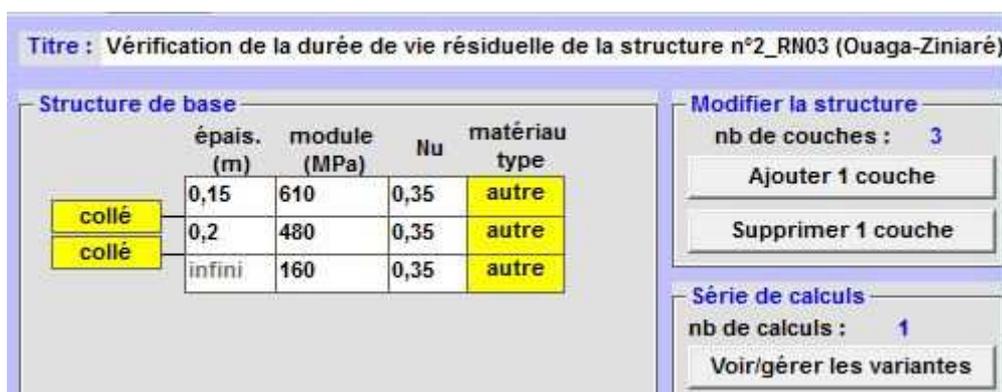
Figure 9 : Modélisation de la structure n°03

Le CBR de la couche de Fondation étant inconnu, une itération est faite à l'aide de **Alizé** pour retrouver la déflexion caractéristique calculée (**42/100 mm**) alors nous retenons le module de YOUNG (**E**) correspondant à cette déflexion caractéristique à partir des sondages géotechniques. Ainsi d'après Alizé nous obtenons pour cette couche de Fondation, **E=480 MPa** correspondant à une déflexion de **42.1/100 mm**.

A partir des données modules E, nous calculons une déformation intrinsèque de la structure sous l'essieu standard 13T : l'image ci-dessous illustre la modélisation de cette structure
