ETUDE DE LA REHABILITATION DU BARRAGE DE LA LOBI

MEMOIRE POUR L'OBTENTION DU
MASTER EN EAU ET ENVIRONNEMENT
OPTION : Infrastructure et Réseau Hydraulique

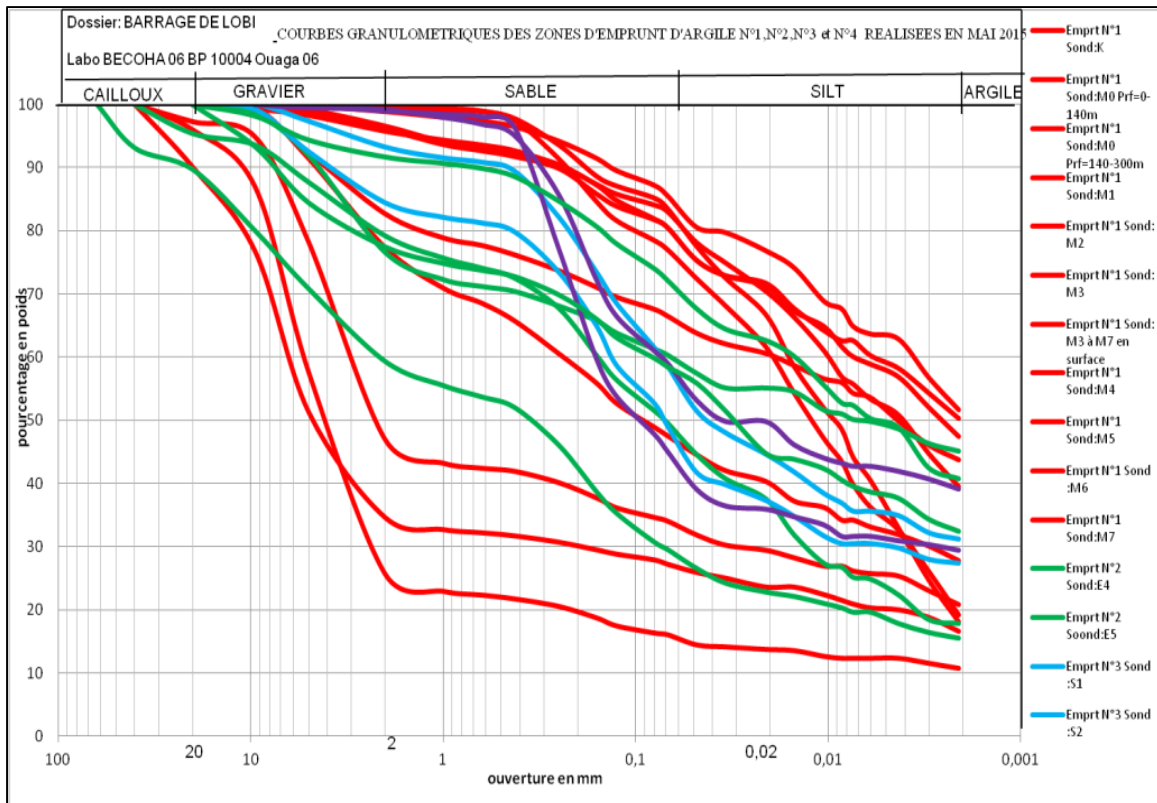
Figure 3 : Courbes granulométriques des matériaux provenant des quatre zones d'emprunt

L'identification de ce matériau de la zone d'emprunt d'argile N°4 par la classification USCS, montre qu'il s'agit d'un mélange d'argile moyennement plastique et de sable argileux.

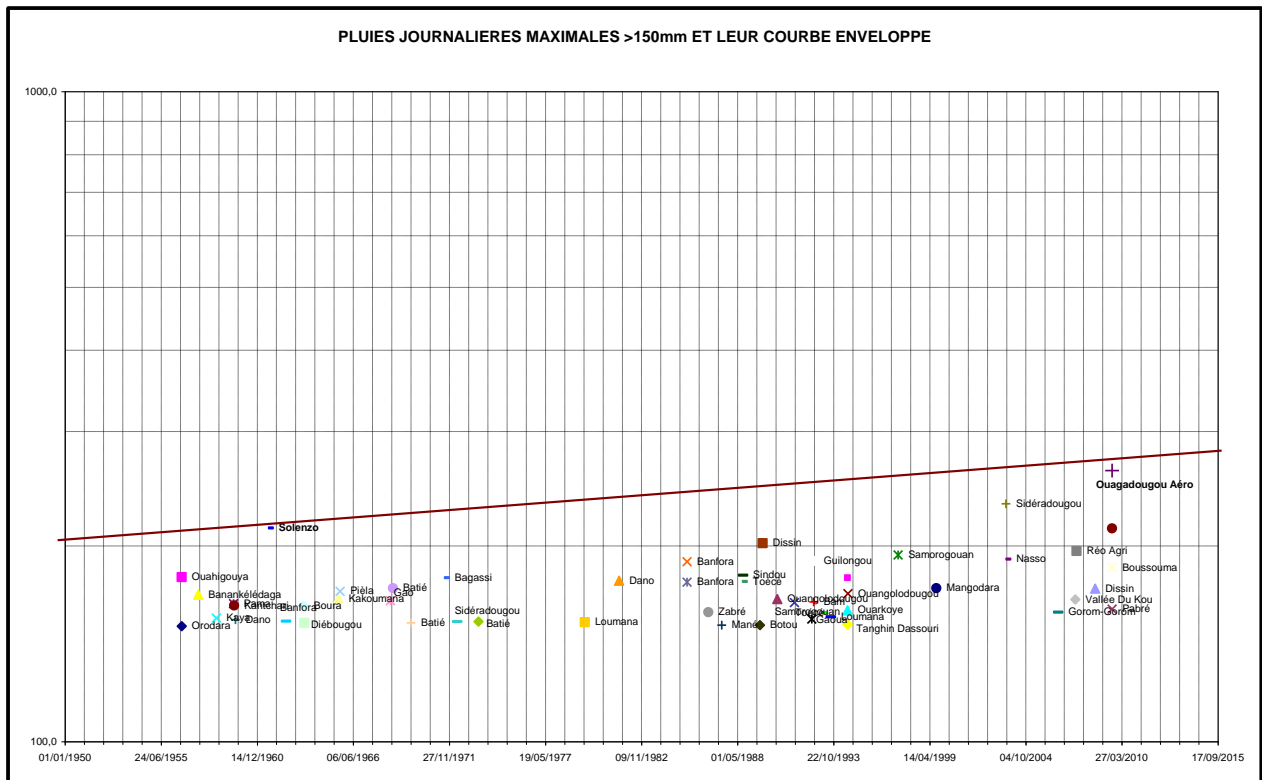
Figure 5 : Courbe enveloppe des pluies maximales journalières

Les données sur les pluies journalières supérieures à 150 mm relevées dans les stations du Burkina Faso acquises au niveau des services de la Météorologie Nationale ont permis de tracer la courbe enveloppe de ces pluies.

Selon le graphique la valeur de la pluie maximale journalière enregistrée au Burkina Faso depuis l'année 1955 à 2009 est de 261.30 mm mesurée au niveau de la Station de Ouagadougou Aéroport le 01/09/2009. Pour la zone du projet, elle est de 189.2 mm, mesurée au niveau de la station de Banfora le 11 Juin 1985.

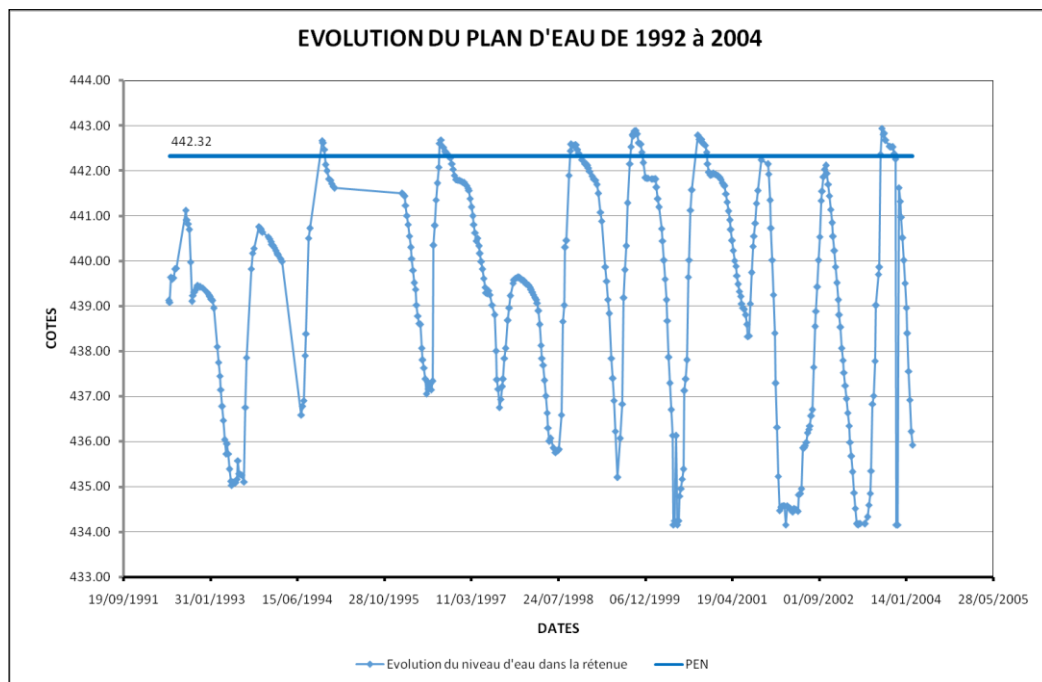
Figure 6 : Evolution du plan d'eau dans la retenue du barrage

Les échelles limnimétriques ont permis de récolter les données sur les niveaux d'eau entre 1992 et 2004 de façon régulière. Le graphique ci-dessous donne l'évolution du plan d'eau dans le barrage pendant cette période de lecture régulière du niveau d'eau.

La retenue se remplit pratiquement 3 années sur 5.

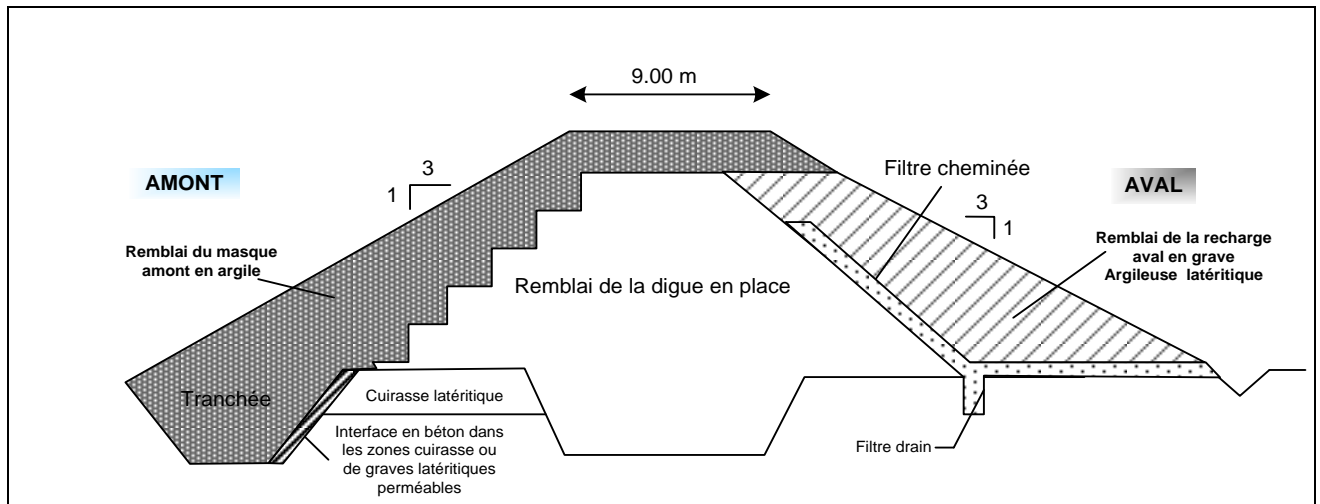
Figure 15: Profil en travers type de la digue confortée

La largeur totale en crête de la digue confortée sera de 9.00 m y compris les murets de crête amont et aval.

L’interface entre la paroi aval de la nouvelle tranchée et les zones où la cuirasse est poreuse seront traitées au béton pour fermer les vides et les passages où les argiles de la clé peuvent être érodées et transportées.

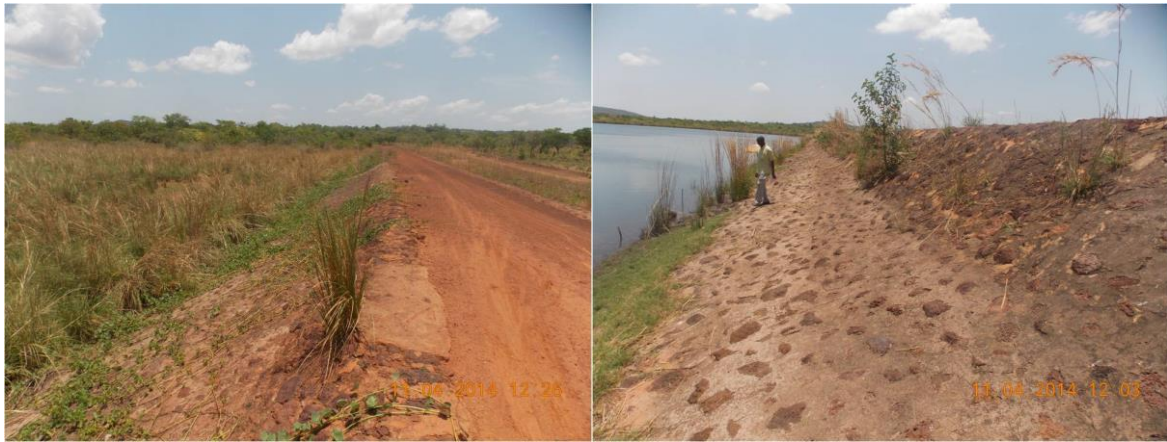
Photos 1 et 2 : Présence d'herbes au pied du talus et Présence d'arbustes et d'herbes sur le talus amont

Photos 2 et 6 : Développement d'une fissure longitudinale sur le muret de crête côté aval et Présence de zones de dépression et d'herbes sur le couronnement de la digue

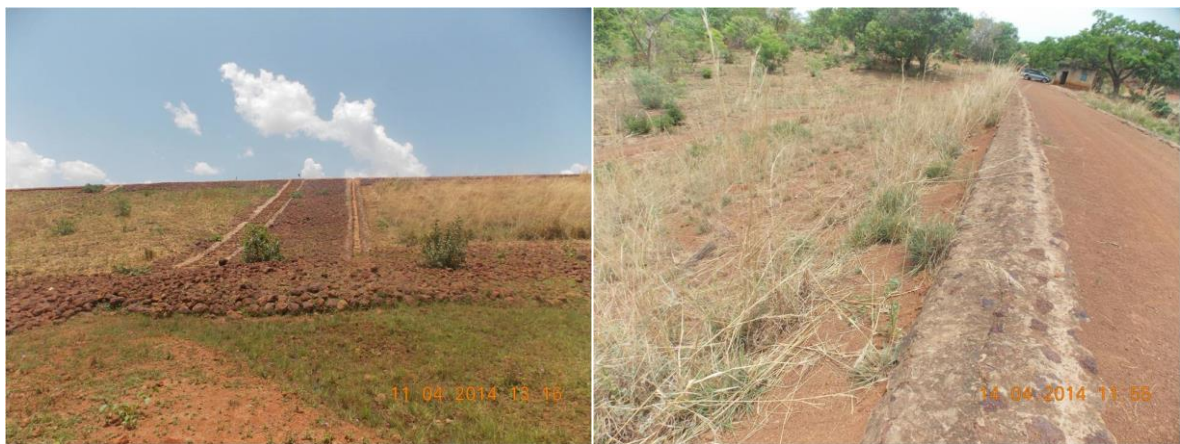
Photo 3 et 8 : Escalier d'accès et descente d'eau sur le talus aval et Présence d'herbes sur le talus aval

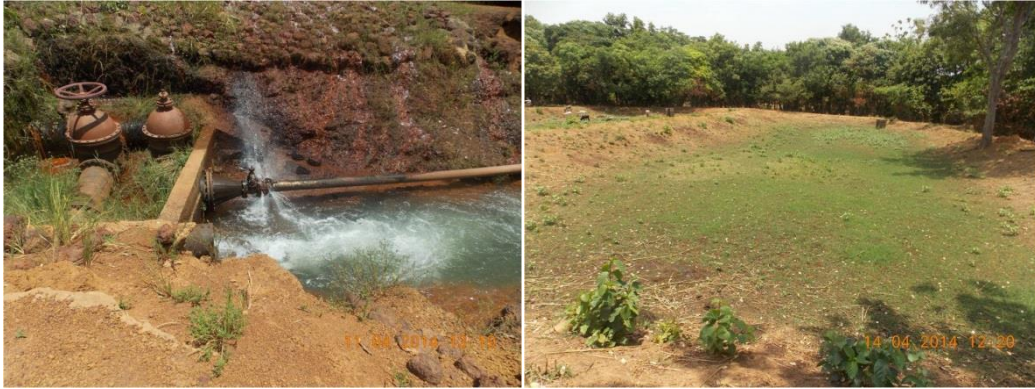
Photos 4: Ouvrage de prise constitué de deux vannes et bassins de pisciculture

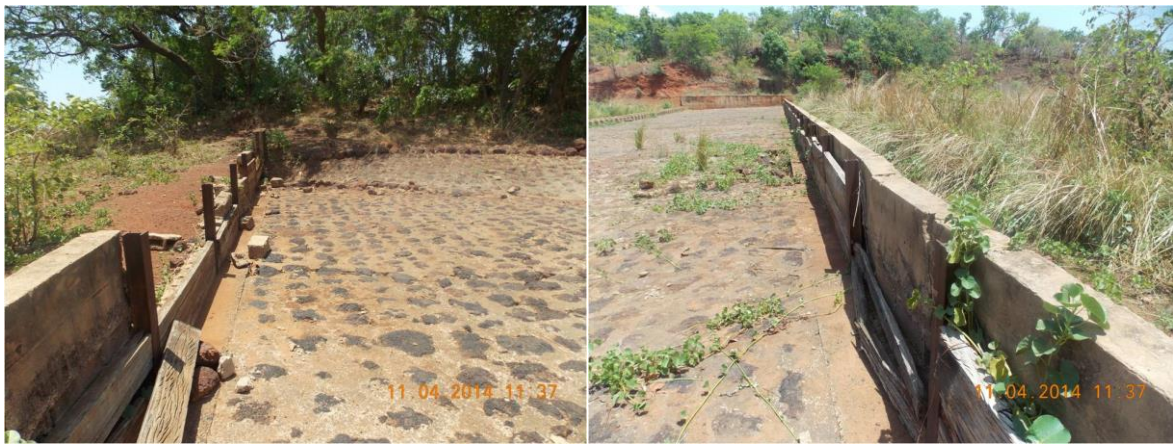
Photos 5: batardeau et muret inexistant à l'extrême au centre et basting détériorés et muret fissuré et déformé

- La dégradation des bastings ;
- la présence de fissures sur le mur qui est inexistant par endroit. En effet, le mur est cassé au point de jonction entre le déversoir et la colline côté gauche ; cette dégradation du mur a entraîné une détérioration du bassin de dissipation dans cette zone.

L'évacuation de crue en place est un ouvrage rudimentaire complètement dégradé. Les bastings mis en place ont été renforcés par un mur en parpaings. Localement les bastings n'existent plus et le mur est cassé et tombé du côté gauche. Cela fait que l'ouvrage ne joue plus le rôle à lui conféré. Le barrage ne peut donc plus se remplir jusqu'au plan d'eau normal. Pire les eaux

s'engouffèrent dans la partie cassée du déversoir, d'où la dégradation du bassin de dissipation en aval de cette partie.

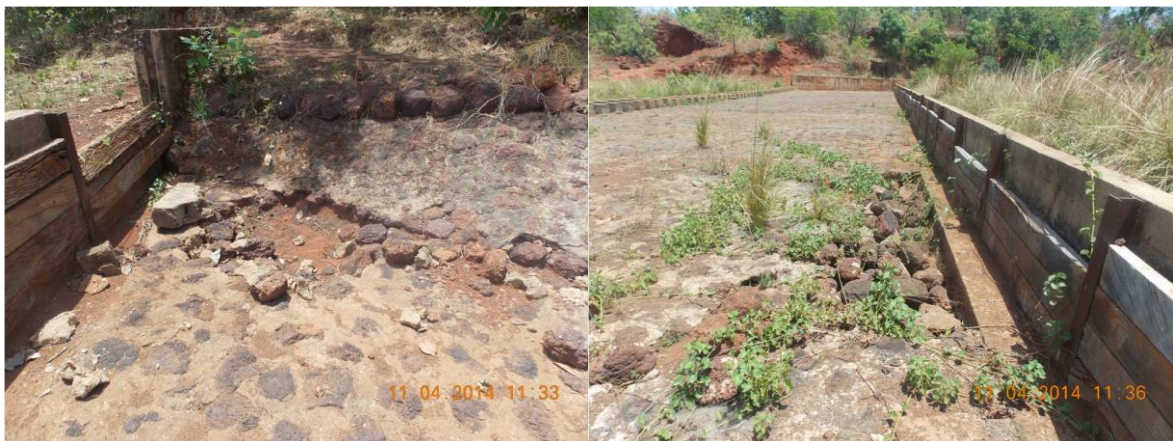
Photos 6 : perré maçonné inexistant à l'extrême rive gauche et perré maçonné dégradé au pied du batardeau

Les dégradations du bassin de dissipation sont par endroit : une première zone au pied du batardeau en rive gauche ; une deuxième zone au pied du batardeau à 18,60m de la rive gauche et une troisième zone au droit des blocs chicane à 21,50m de la rive gauche. Les dimensions de la première zone sont 2,50m sur 3,00m ; celles de la deuxième zone sont 5,75 m sur 2,70m et celles de la troisième zone sont 2,40m sur 0,5m. Les longueurs de ces dégradations sont parallèles au batardeau.

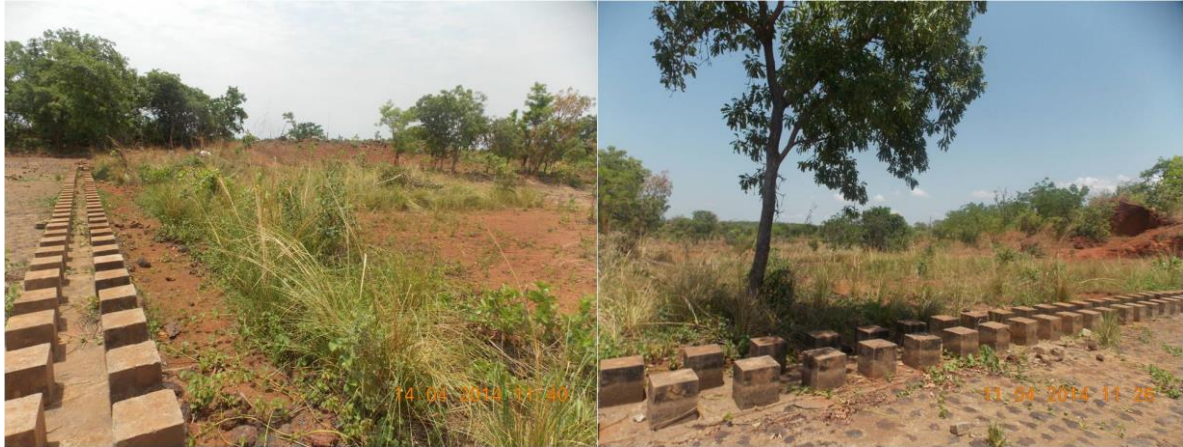
Photos 7: Deux rangées de blocs chicanes suivies d'un vide où se développent une végétation herbacée et des arbres

Il a été constaté aussi le déplacement de 11 blocs chicane dont 7 sur la ligne amont et 4 sur la ligne aval. La zone où les blocs chicane sont dégradés est située à 6,40m de la rive gauche.

Tout juste à l'aval des blocs chicanes se situe une zone d'une largeur de 16,70m où se développent une végétation herbacée et des arbres. Après cette zone suit le chenal d'évacuation qui est protégé avec du perré maçonné. Ce perré maçonné est en bon état, mais il existe cependant quelques dégradations du mortier dans la zone où la piste traverse le chenal et quelques fissures localisées. Dans le sens amont aval le chenal mesure 48,8m ; mais dans le sens rive-rive les dimensions du chenal sont 43,83m ; 30,70m et 32,23m respectivement en amont, au centre et à l'aval. Cette partie maçonnée du chenal est suivie d'un bassin de récupération. Après ce bassin, le chenal a été calibré sur une cuirasse latéritique très compacte pour rejoindre la Lobi.

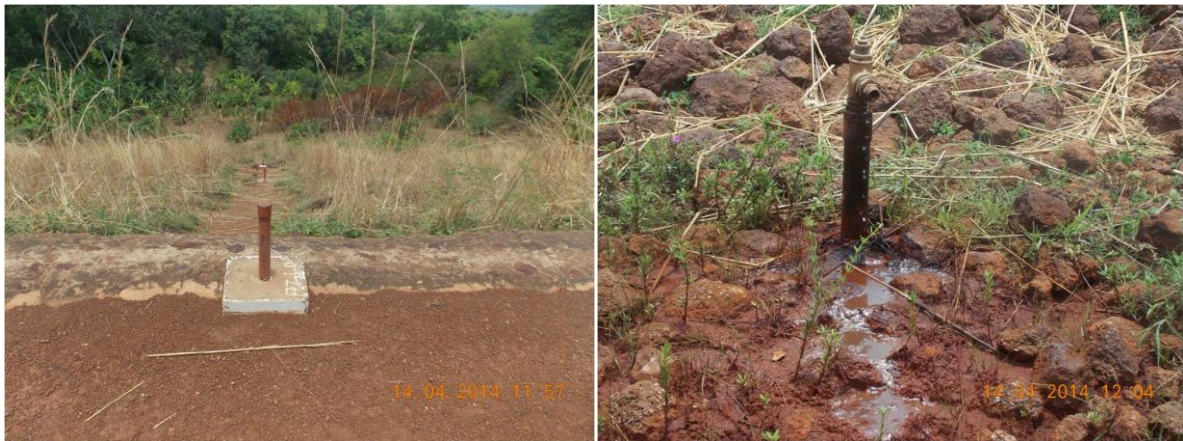
Photos 8: Piézomètres PZL05, PZL06, PZL07 et PZL08 et le Piézomètre PZL04 artésien
