**DIAGNOSTIC TECHNIQUE D'UN PERIMETRE IRRIGUE DE
TYPE GRAVITAIRE ET PROPOSITION D'UN PLAN
D'AMELIORATION DE SES PERFORMANCES :**

***(CAS DU PERIMETRE IRRIGUE DE « 67 HA » A L'AVAL DU
BARRAGE DE BOGANDE)***

**MEMOIRE POUR L'OBTENTION DU MASTER EN GENIE
CIVIL ET HYDRAULIQUE**

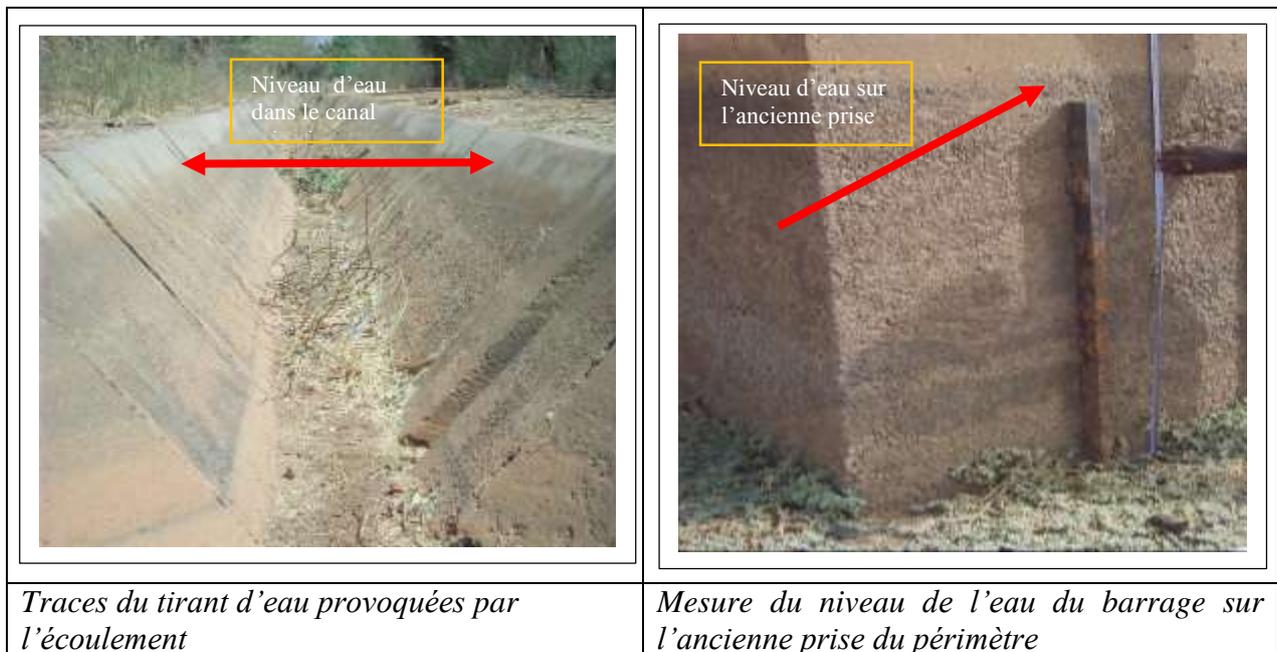
Figure 2: Trace d'eau sur les ouvrages

Les figures ci-dessous montrent les traces d'eau sur le canal primaire et l'ancienne prise du périmètre dans la cuvette du barrage.

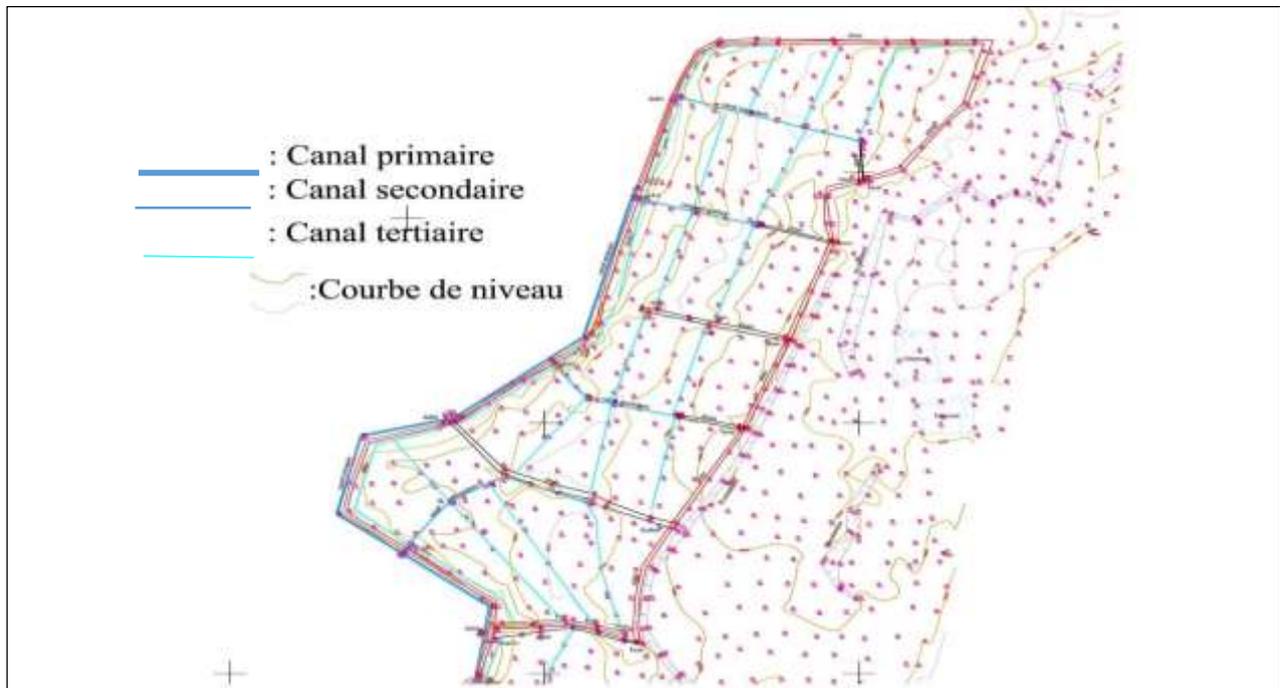
Figure 3: Illustration du traitement topographique d'une portion du périmètre

Les données topographiques récoltées ont été traitées pour aboutir à un plan détaillé du périmètre aménagé. Ainsi, les logiciels Covadis et mensura ont été utilisés pour la génération des courbes de niveaux et les différents profils des terrains. La figure ci-dessous montre un extrait du plan détaillé du périmètre relisé avec Autocad et Covadis :

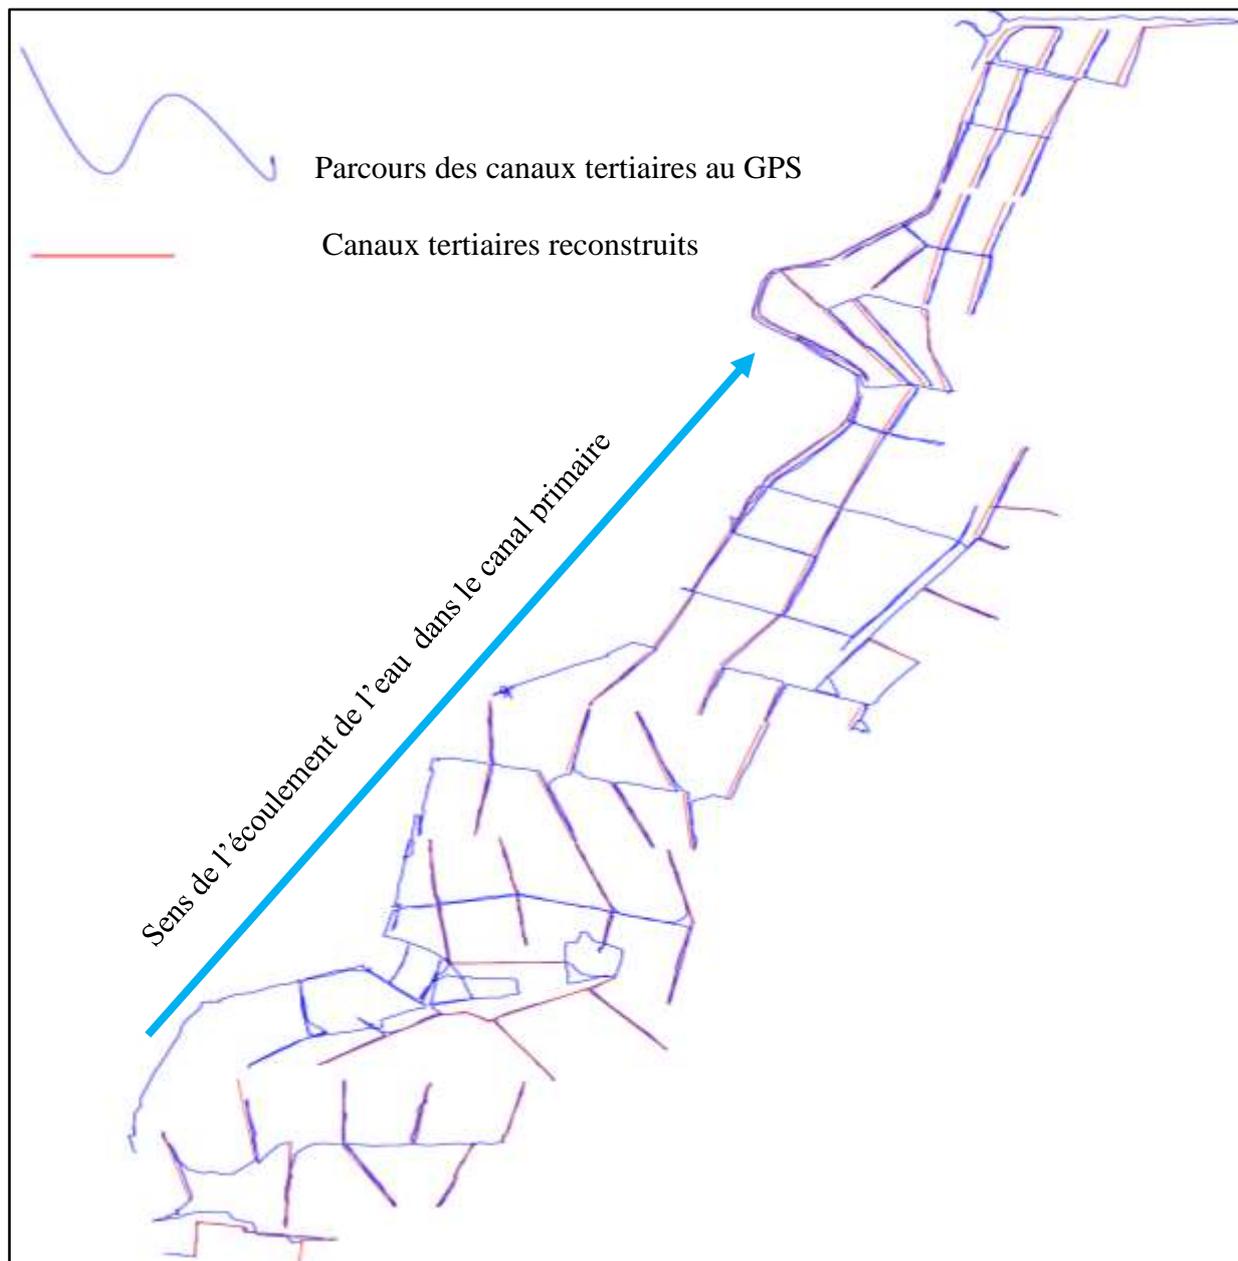
Figure 4: Détail relatif aux canaux tertiaires tracés à partir du parcours GPS

Les données collectées et traitées ont permis de générer un détail topographique du périmètre. La figure ci-dessous met en évidence les canaux tertiaires qui ont été tracés à partir du parcours GPS.

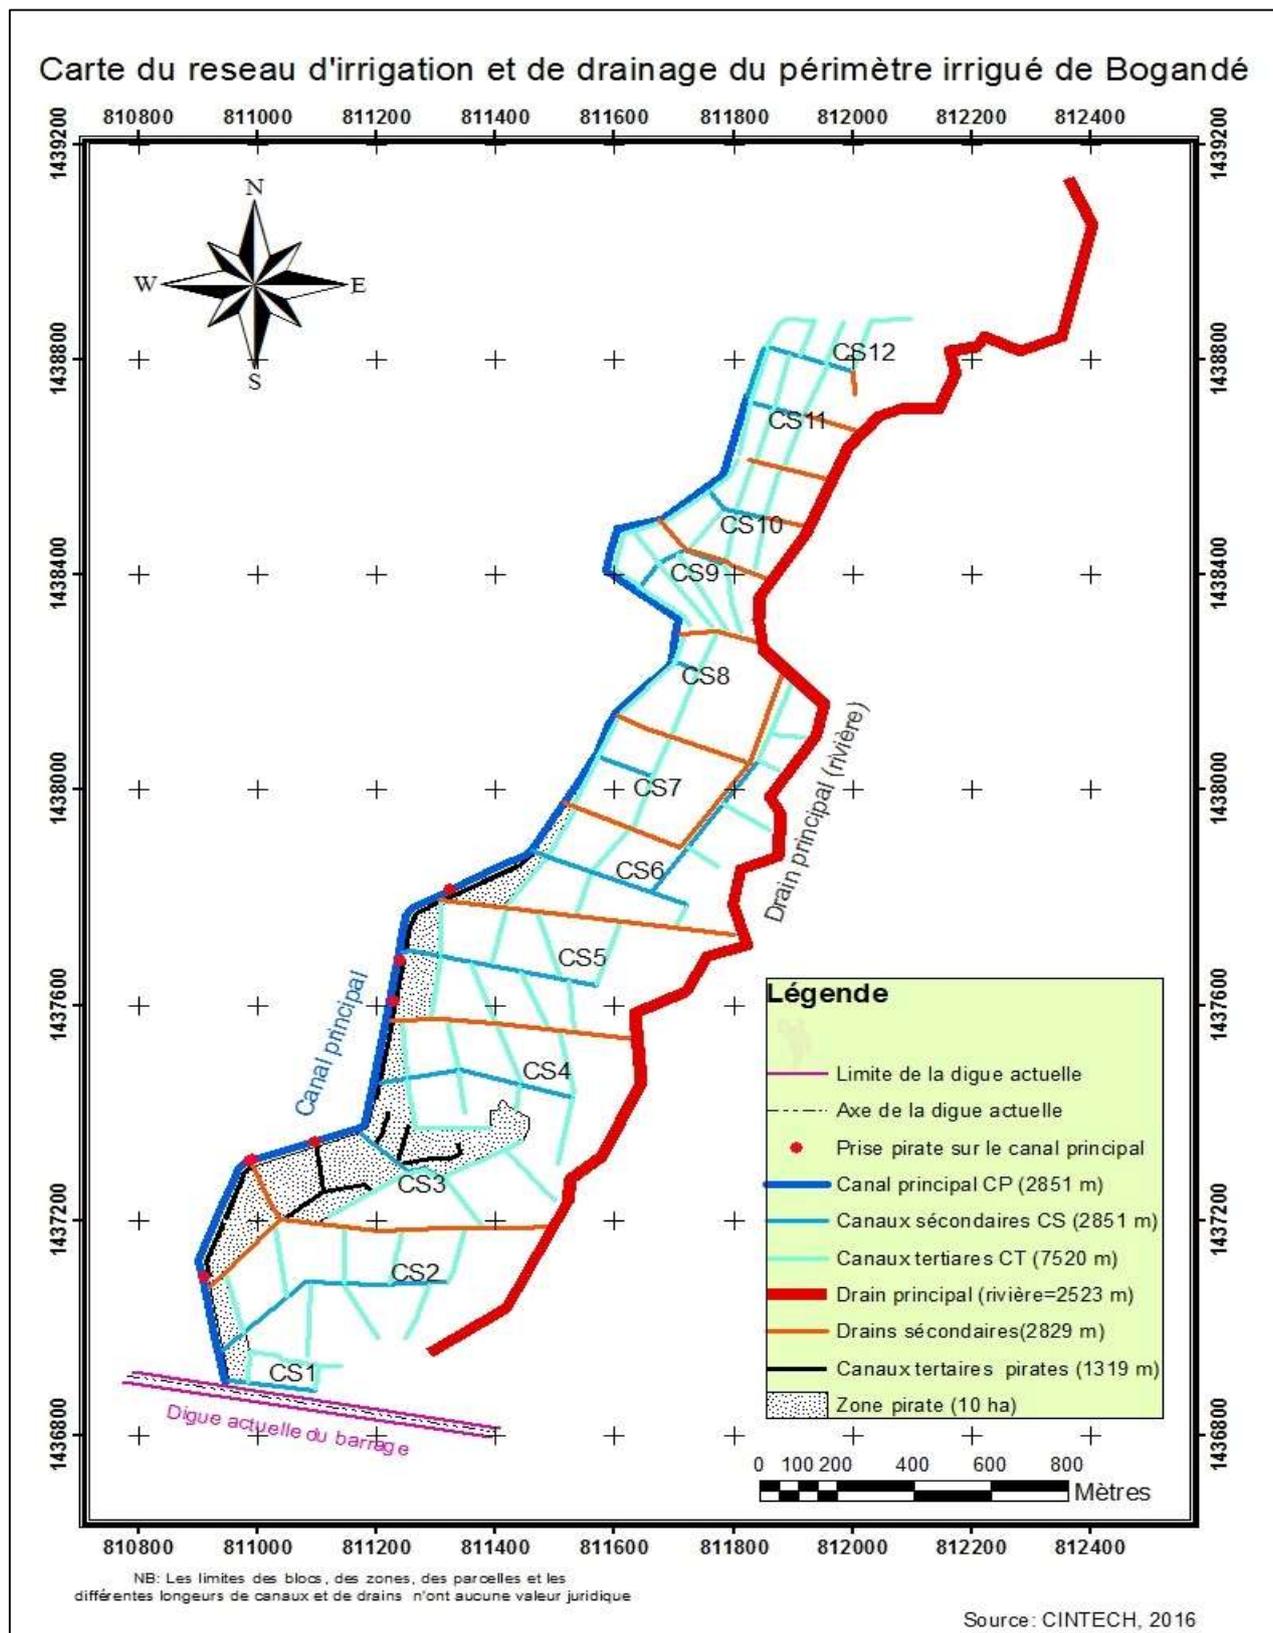
Carte 4: Etat d'irrigation et de drainage du périmètre de Bogandé

La figure ci-dessous montre le plan détaillé du périmètre actuel de Bogandé. (Cf annexe n° :14 pour le plan détaillé avec les courbes de niveau)

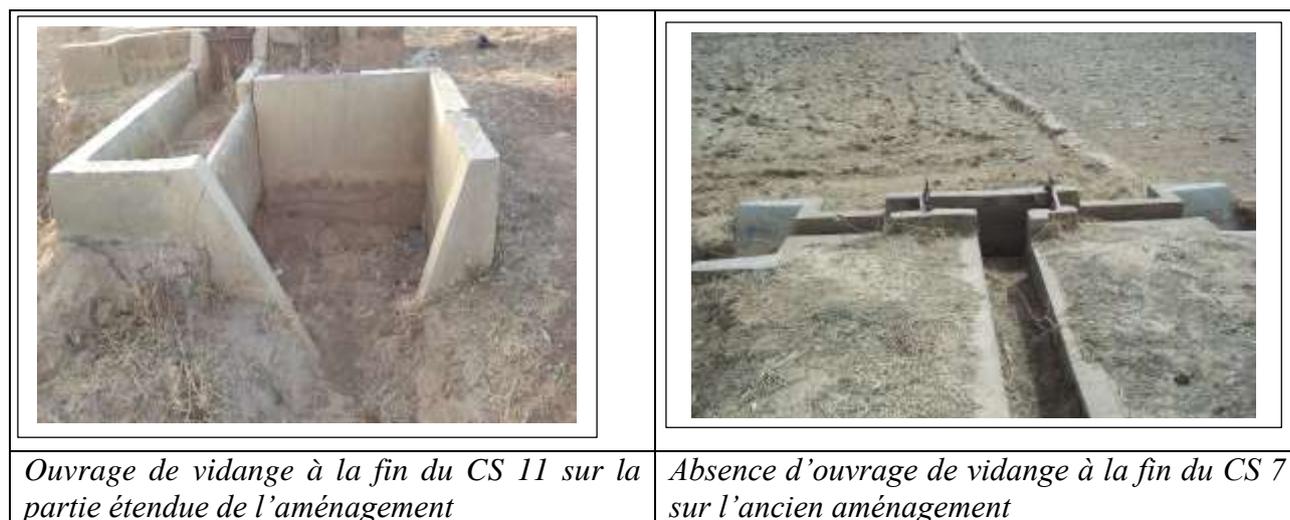
Figure 5: Ouvrages de vidange sur Canal primaire et canaux Secondaires

L'ancien aménagement ne possédait pas d'ouvrage de vidange. Les ouvrages de vidange existent seulement au niveau de la partie étendue de l'aménagement. Ils sont placés à la fin des canaux secondaires. La figure ci-dessous présente les ouvrages de vidange type sur CS.

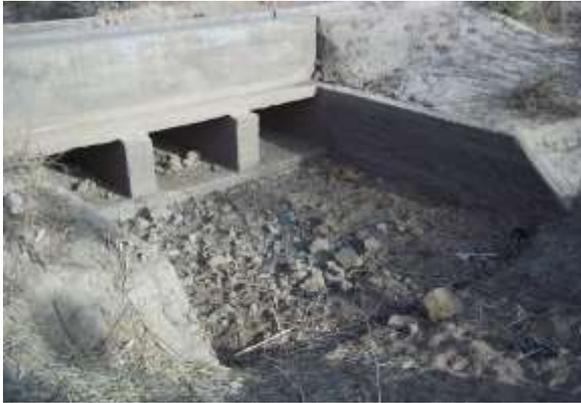
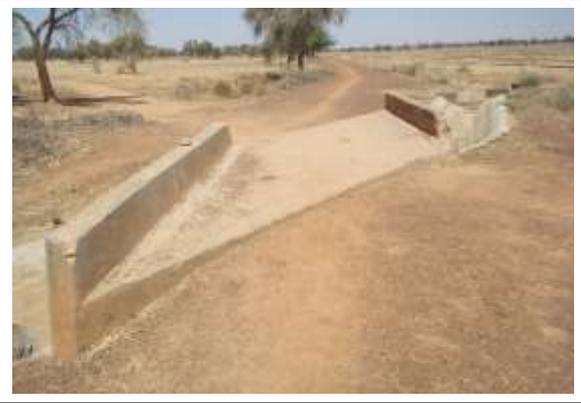
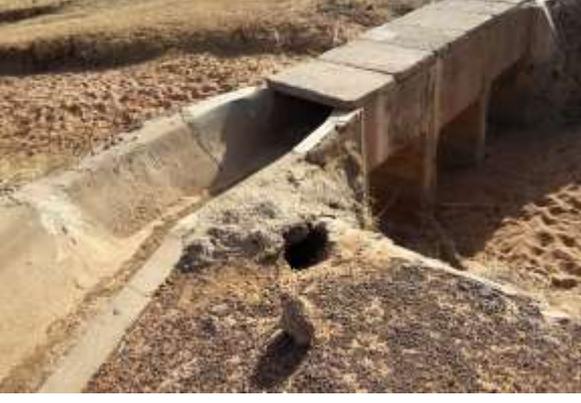
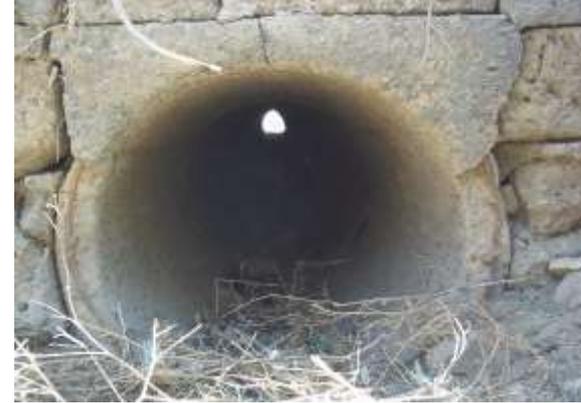
Figure 6: *Ouvrage de franchissement type*

<p><i>Dalot sur Canal primaire avec 3 travées de longueur 6 m, largeur 1m et de hauteur 1 m</i></p>	<p><i>Dalot sur piste primaire à côté du CS8 étroit du fait de sa forme</i></p>

<p><i>Dalot sous canal primaire avec 3 travées de longueur 1m, largeur 1 m et de hauteur 1 m</i></p>	<p><i>Buse de diamètre 1 m rejoignant un drain sous la piste primaire</i></p>

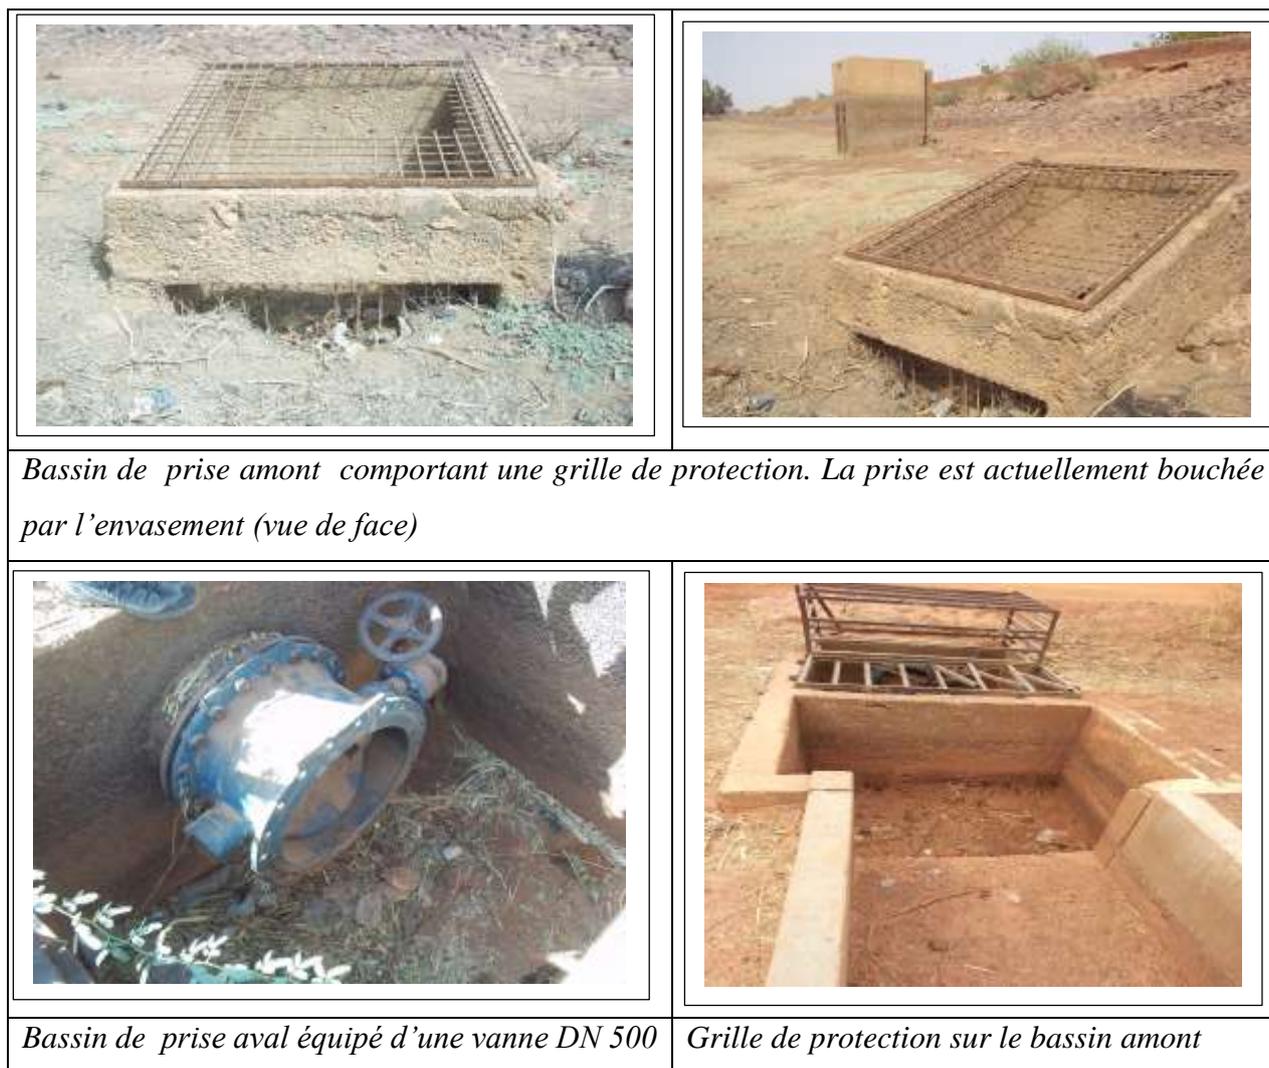
Figure 7: Bassin de prise amont et aval du canal principal

La figure ci-dessous présente l'ouvrage de prise du canal primaire au niveau du barrage.

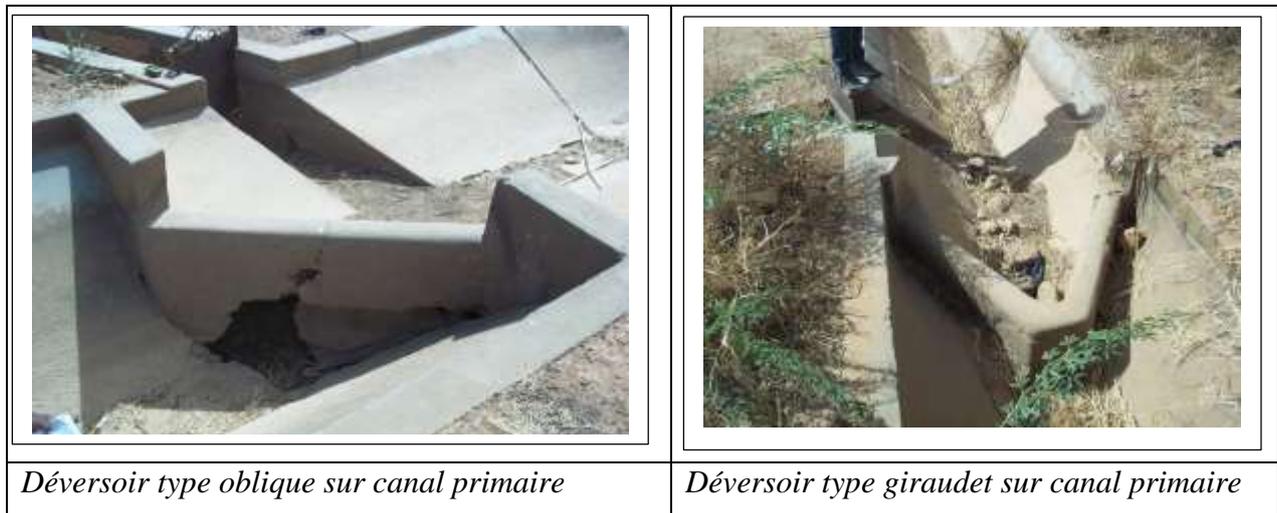
Figure 8: Ouvrage de régulation sur canal primaire

La figure ci-dessous présente les types de déversoir sur le canal primaire.

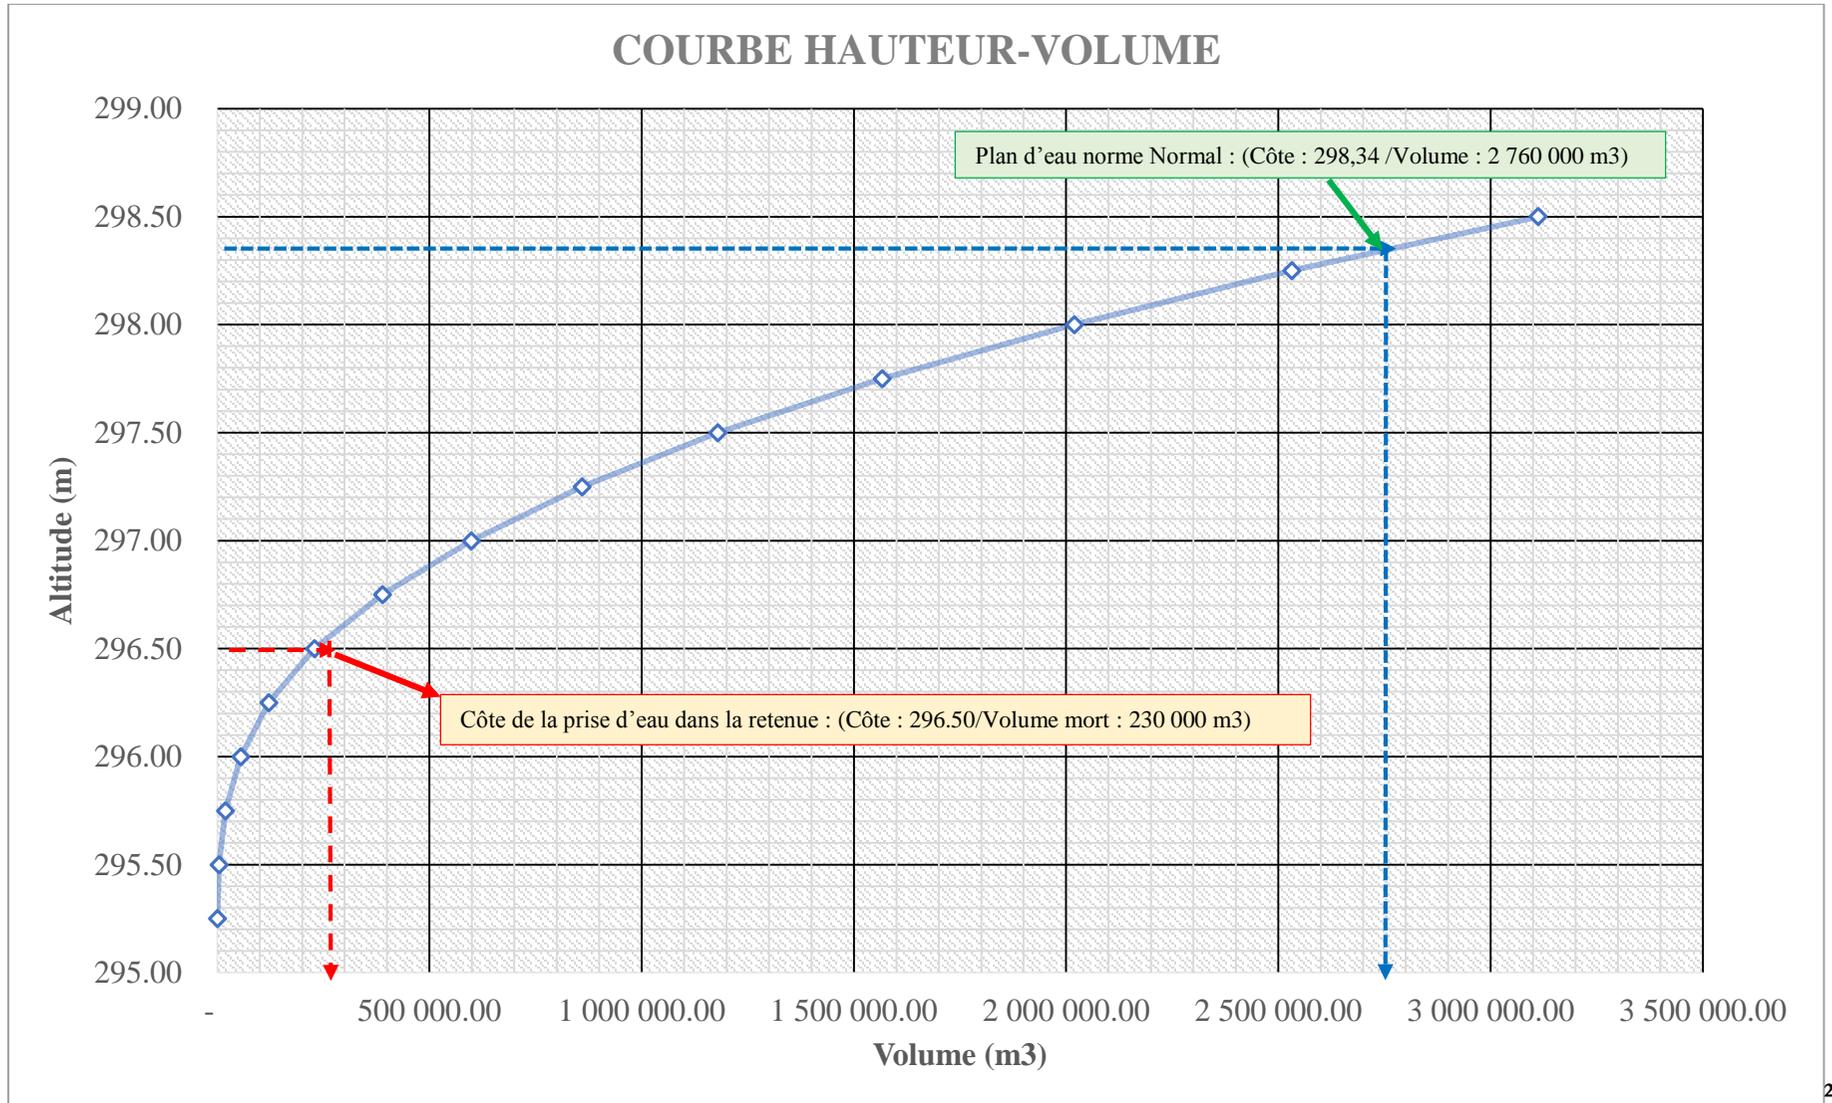
Figure 9: Courbe hauteur volume du barrage de Bogandé (Source: levé de détail topographique, CINTECH, 2016)

COMMENTAIRE: Il ressort du graphique ci-dessus que le plan d'eau normal (*Côte : 298,34*) donne un volume d'eau d'environ **2 760 000 m³**. La position actuelle de la prise d'eau à la *Côte 296,50* impose une tranche d'eau exploitable de **2 530 702 m³**. Le tableau ci-dessous donne une idée sur la disponibilité relative en eau du barrage (*rapport entre la capacité nette de la retenue et la superficie aménagée*).

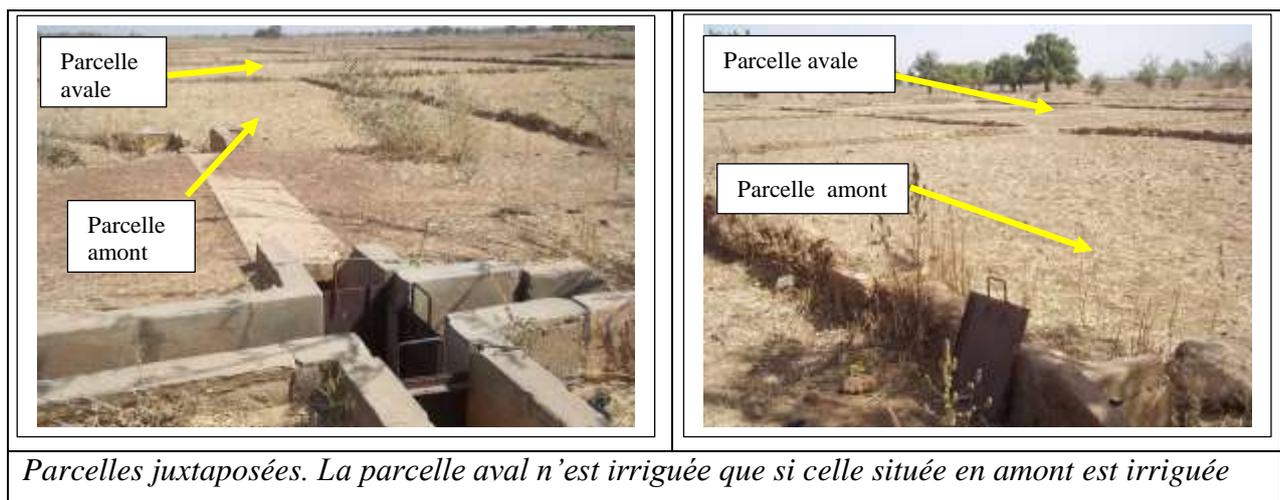
Figure 10: Parcelles juxtaposées avec dépendance de celle située en aval pendant l'irrigation

La même situation est constatée en saison sèche ou il n'existe aucun tour d'eau. La figure ci-dessous montre la juxtaposition des parcelles et la dépendance de la parcelle en aval vis-à-vis de celle en amont.

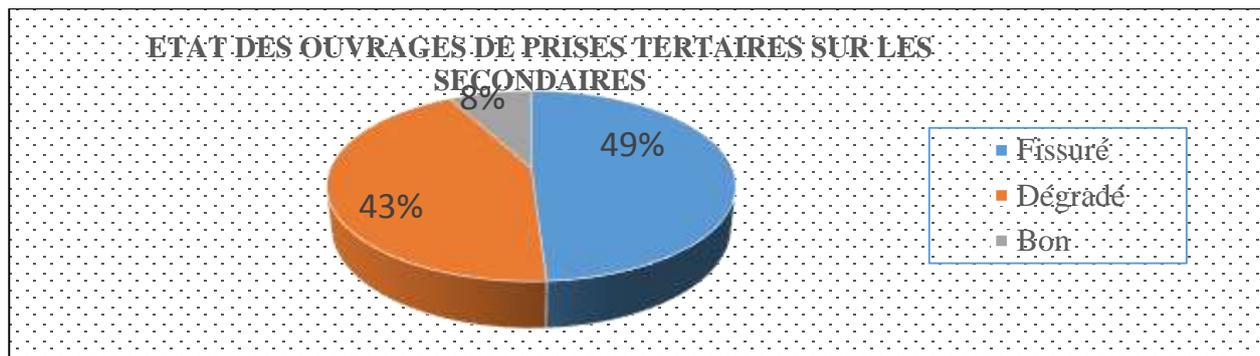
Figure 11: Etat des ouvrages de prises tertiaires sur les canaux secondaires, Source : visite terrain avril 2016

Commentaire : Ces chiffres révèlent que 49 % des prises tertiaires sont dans un état fissuré, 43% dans un état dégradé. Seulement 8% sont en bon état.

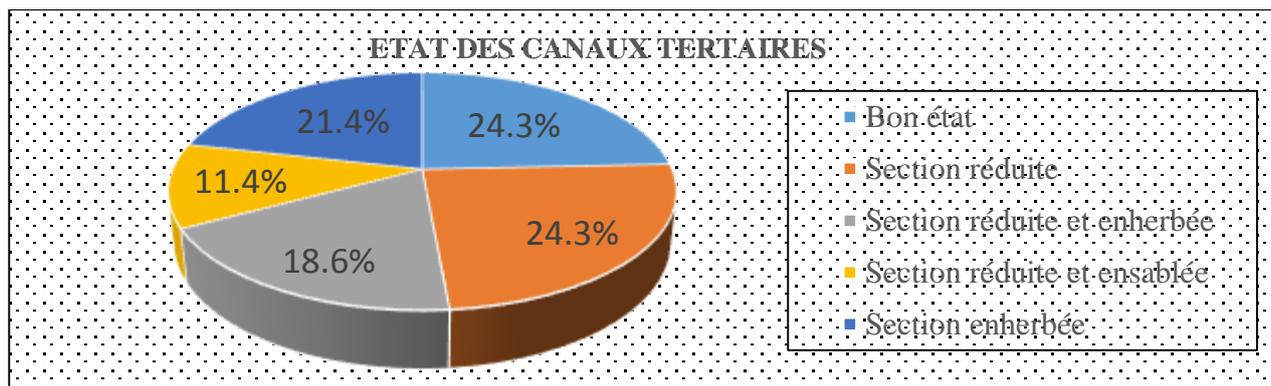
Figure 12: Etat des canaux tertiaires (Source : visite terrain, avril 2016)

Commentaire : Sur les 70 canaux tertiaires que comporte le périmètre irrigué, seulement 24,3% sont en bon état. Les 75.7% sont soit dans un état enherbé soit réduit ou ensablé.

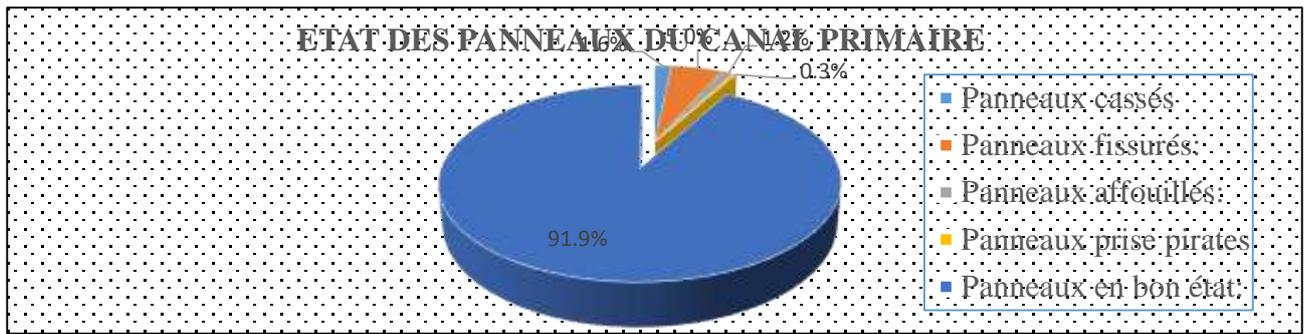
Figure 13: Etat des panneaux du canal primaire, Source : visite terrain, 2016

Commentaire : Sur les 3208 panneaux que comporte le canal primaire, 5% sont fissurés, 0.3% présente des prises pirates 1.2% sont affouillés et 1.6% sont cassés.

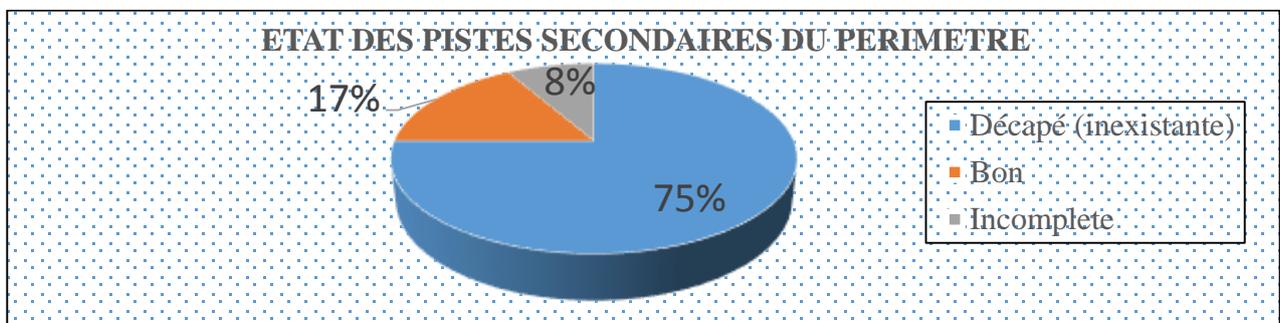
Figure 14: Etat des pistes secondaires, Source: Visite terrain, avril 2016

Commentaire : Il ressort que seules 17% des pistes secondaires sont en bon état. 75 % ont été décapées par les exploitants pour l'augmentation de leur superficie. Les pistes tertiaires ont été complètement décapées.

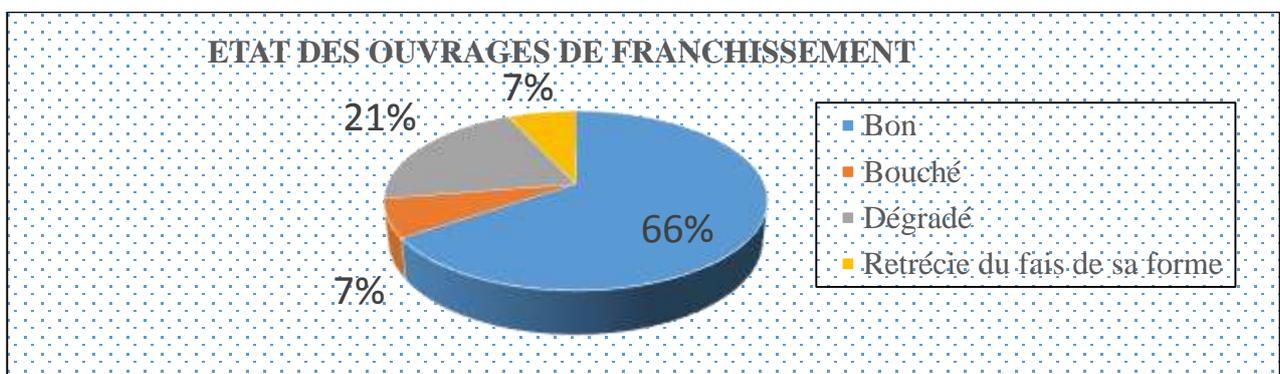
Figure 15: Etat des ouvrages de franchissement, Sources : visite terrain, Avril 2016

Commentaire : Le graphique révèle que 21% des ouvrages de franchissement sont dégradés et 7% bouchés.

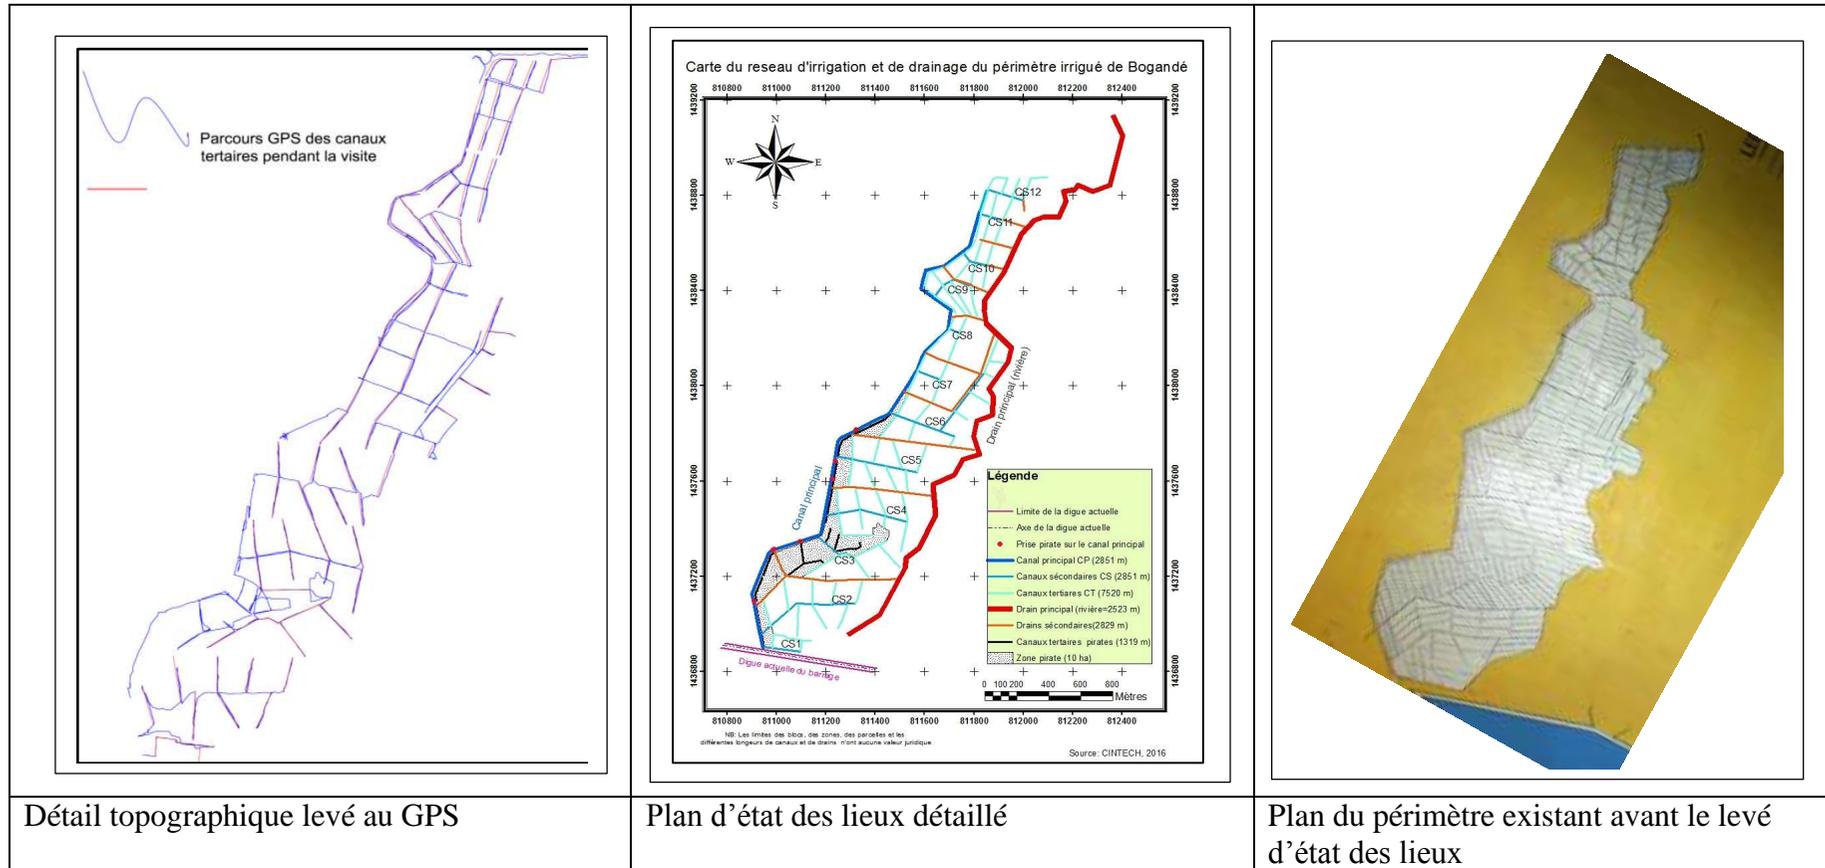
Figure 21: Présentation comparative entre le plan du levé d'état des lieux et le plan existant.

Le levé d'état des lieux a permis de reproduire de manière fidèle les caractéristiques physiques du périmètre existant. Il y a une correspondance entre le plan en image existant sur la plaque de signalisation et le levé d'état des lieux.

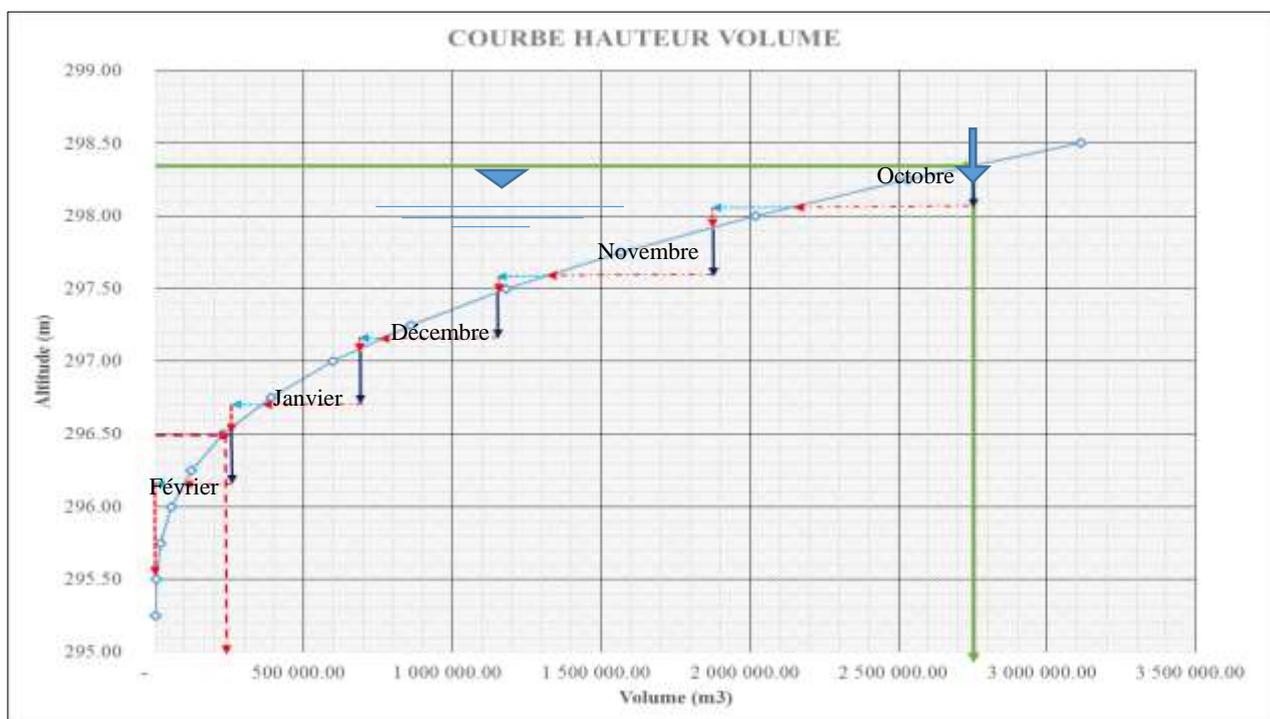
Figure 22: Evaluation de la disponibilité de la ressource en eau (Courbe Hauteur volume)

COMMENTAIRE : Nous retenons de cette figure que la ressource en eau est insuffisante pour assurer les deux campagnes. Ce résultat vient confirmer les propos recueillis pendant l'enquête auprès des exploitants. On constate effectivement que la prise calée à l'altitude **296,50** se dénoie à partir du mois de février. Le volume d'eau exploitable en dessous de la prise est d'environ **230 000 m³**. Le volume des besoins des cultures est estimé à **718 656 m³ soit environ 26% de la capacité nette du barrage**. Il en ressort que l'évaporation et l'infiltration constituent les principales sources de tarissement du barrage avec une lame d'eau estimée à **1.94 m** entre le mois **d'octobre et de mars**.

L'une des solutions est de procéder à un recalage de la prise actuelle. Selon l'évolution du volume d'eau sur le graphique, la prise devra être calée à la cote **295,5 m** pour pouvoir couvrir les deux campagnes. Cependant, une difficulté se présente dans la mesure où le début du canal primaire existant se trouve à la cote **295.80 m**. Caler la prise à la cote **295.5 m** imposerait un écoulement à contre pente vers le canal primaire. Cette solution est difficile à mettre en œuvre. La figure ci dessous présente la cote de calage de la prise et du canal existant :

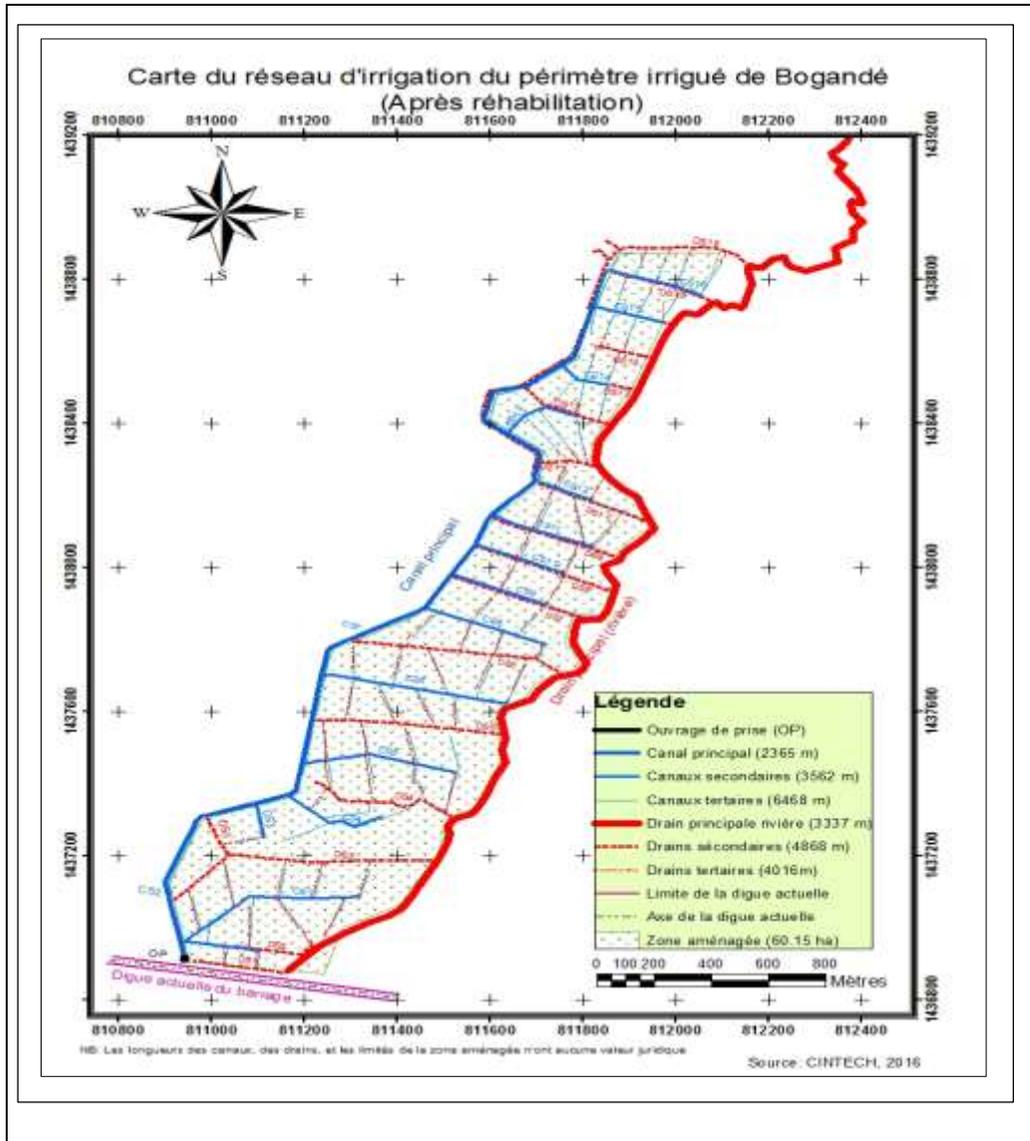
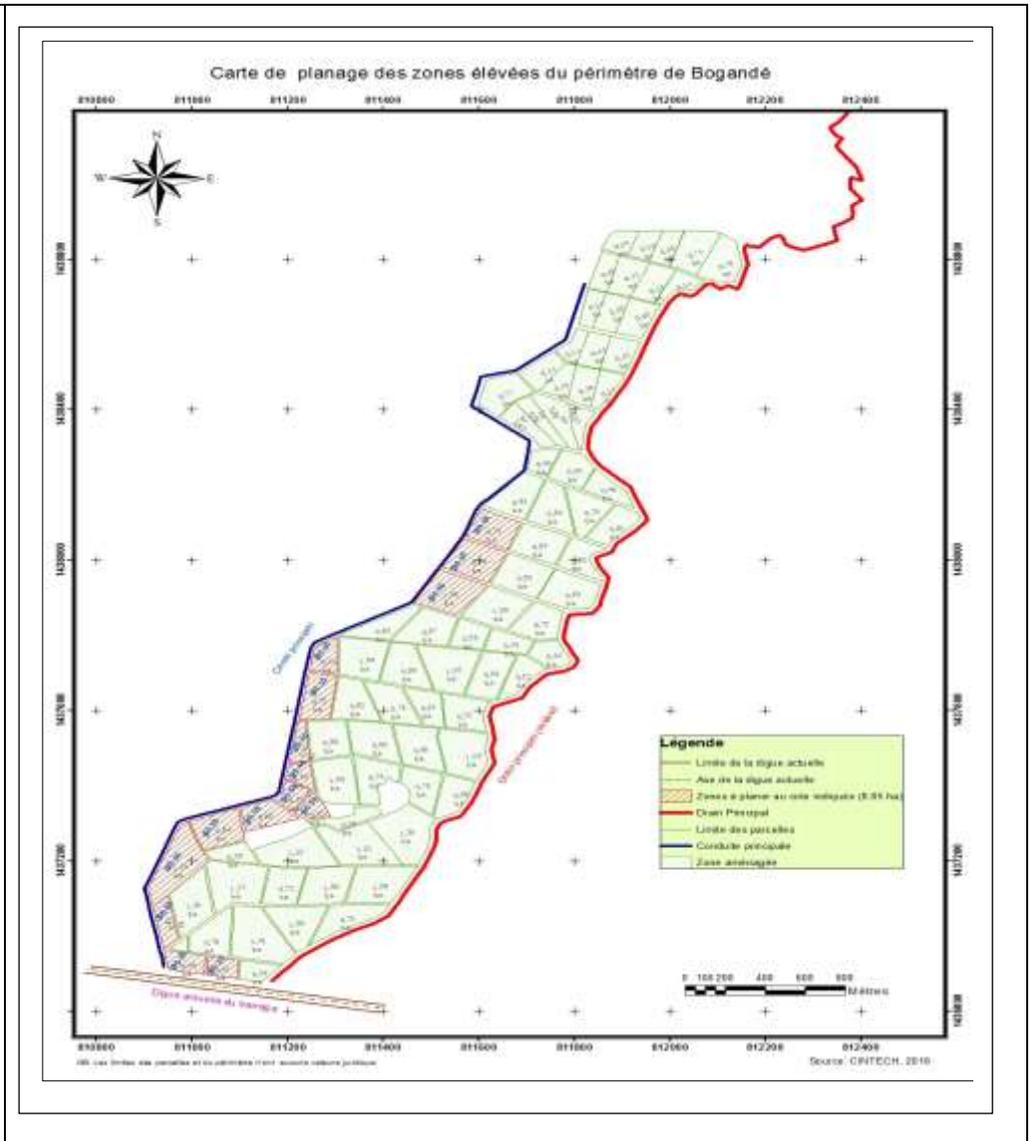
Carte 7: Cartes du plan d'aménagement (Plan du réseau et planage)

- Planage de type T1 : ce planage concerne les zones dont la pente est régulière du canal tertiaire vers le drain ; il consiste en un surfaçage par passage croisé d'engins, de manière à obtenir la tolérance requise de ± 10 cm à l'intérieur de chaque bassin de 0,1 ha.
- Planage de type T2 : ce planage concerne les zones de contre-pente, à fort microrelief ou encore non dominées ; il consiste à effectuer un planage avec des mouvements de terre permettant d'obtenir la tolérance requise ± 10 cm à l'intérieur de chaque bassin de 0,1 ha.
