## DIAGNOSTIC DE L'AMENAGEMENT HYDRO-AGRICOLE CAS DU BAS-FOND AMENAGE DE NGOUMANGOU DANS LA SOUS-PREFECTURE DE BAMBARI REPUBLIQUE CENTRAFRICAINE

### MEMOIRE POUR L'OBTENTION DE MASTER SPECIALISE EN HYDRAULIQUE ET SYSTEMES IRRIGUES (HSI)

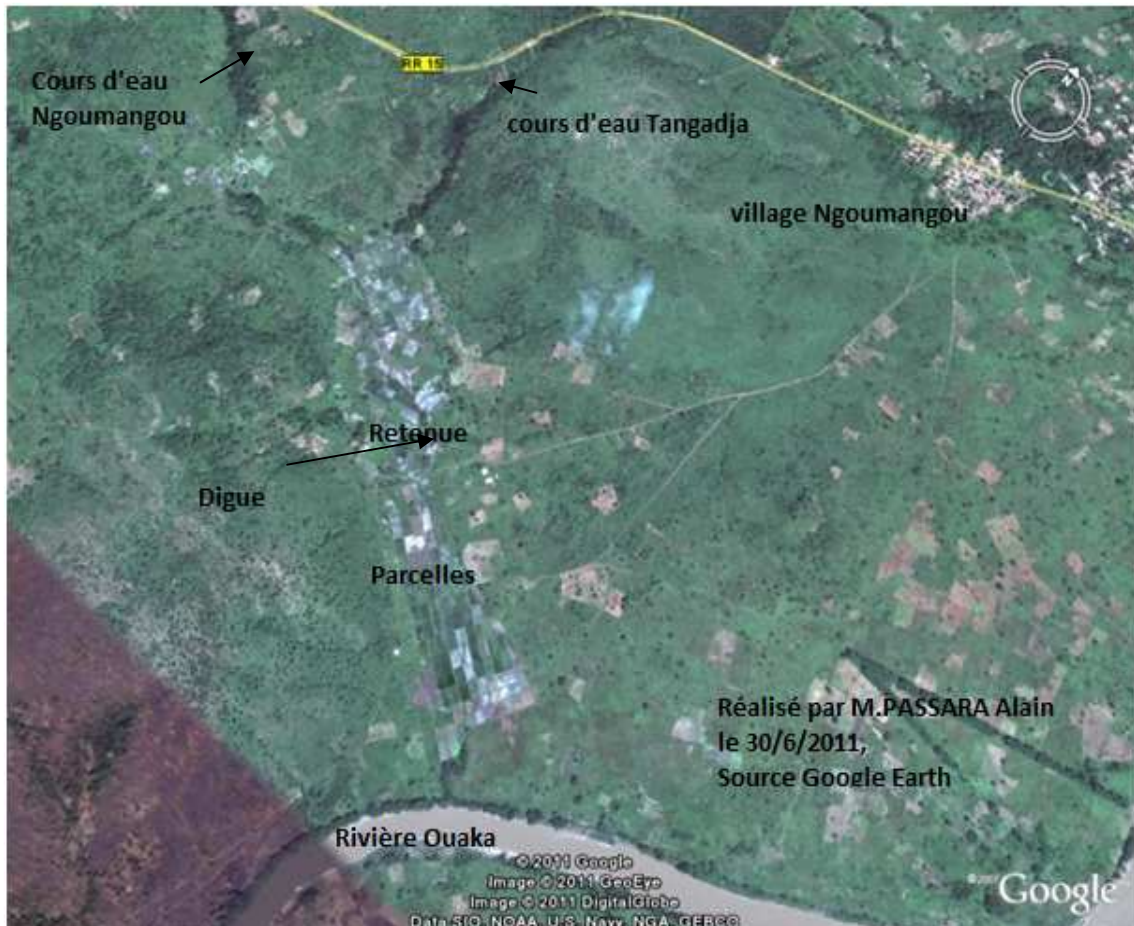
Photo1 : Bas-fond aménagé de Ngoumangou sous Google Earth

La longueur de la digue est de 200 m et la côte en crête vaut 406,5 m. Le déversoir, de type latéral de longueur 50 m, est calé à la côte de 405 m. Cette digue, intercalée entre la retenue d'eau et le périmètre a une largeur au plafond de 3,5 m.

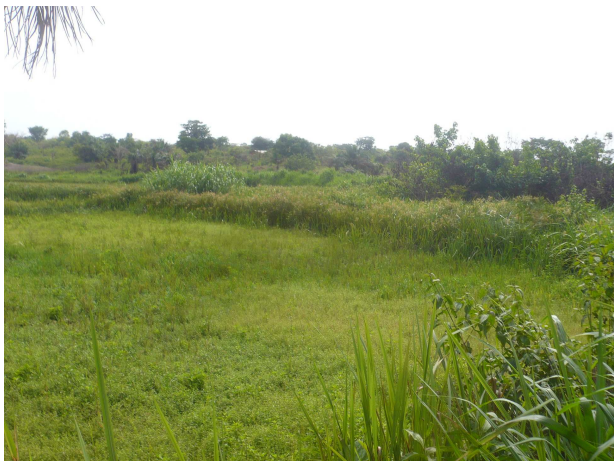
**Photo 2. Retenue asséchée et enherbée**

Actuellement, la retenue n'arrive même pas à satisfaire deux saisons suite à l'extension des parcelles à l'amont du barrage et pire encore, elle tarit totalement ces dernières années dans le mois de mai. Cette situation est due au fait d'une part à une baisse de niveau sans précédent du cours d'eau Ngoumangou et d'autre part à l'ensablement de la retenue. Il faut noter que la digue de protection initialement construite, est détruite en 1994 par une crue débordante. Un remblai était réalisé par l'Etat Centrafricain en 1998 avec la suppression des deux prises qui vient compliquer encore les systèmes d'irrigation.

L'entretien avec les exploitants ont révélé que pendant la saison des pluies, le déversoir n'arrive pas à évacuer convenablement les débits de Ngoumangou. En plus de la force du courant, ceci entraine des brèches et le déversement de digue. Comme la digue constitue un obstacle pour ces eaux, elles se créent un passage en la longeant, entraînant un ravinement important au pied de la dernière et la fuite d'eau en certains endroits du barrage.

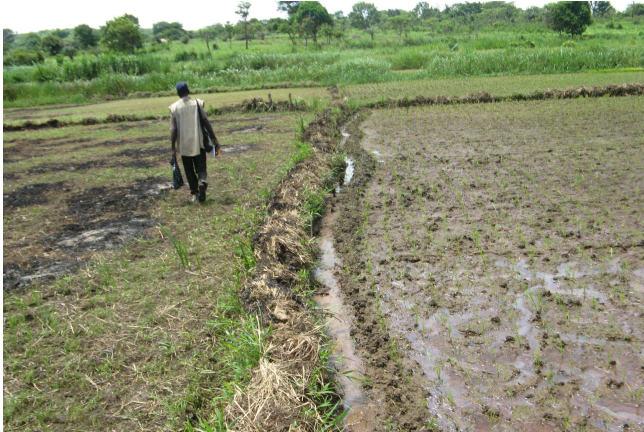
Photo 4: Diguettes difficilement observables

Les diguettes qui avaient initialement 0,50m de hauteur sont difficilement observables à certains endroits et comportent des brèches. Ce qui occasionne le déversement des diguettes suivi de l'inondation des parcelles après une forte pluie.

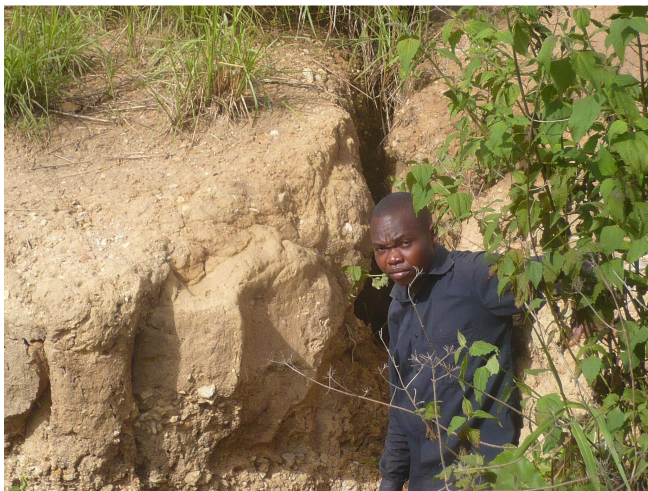
Photo 6: Canal d'évacuation de crue très érodé

Le canal d'évacuation de ces deux cours est sous dimensionné et ne permet pas d'évacuer un débit occasionné par une pluie d'au moins 50mm. D'après les informations reçues, les cas d'inondation sont régulièrement observés sur le site au mois de juillet à septembre (voir Tableau n°5 Hauteur maximum de pluie en 24h).
