***ETAT DES LIEUX DU BARRAGE – RESERVOIR DE
BEKET ET OPPORTUNITE DE SA VALORISATION
DANS UNE APPROCHE GIRE AU BENIN***

**MEMOIRE POUR L'OBTENTION DU MASTER EN
INGENIERIE DE L'EAU ET DE L'ENVIRONNEMENT
OPTION : GESTION DES INFRASTRUCTURES ET SERVICES, EAU
ET ASSAINISSEMENT (M2 E&A),**

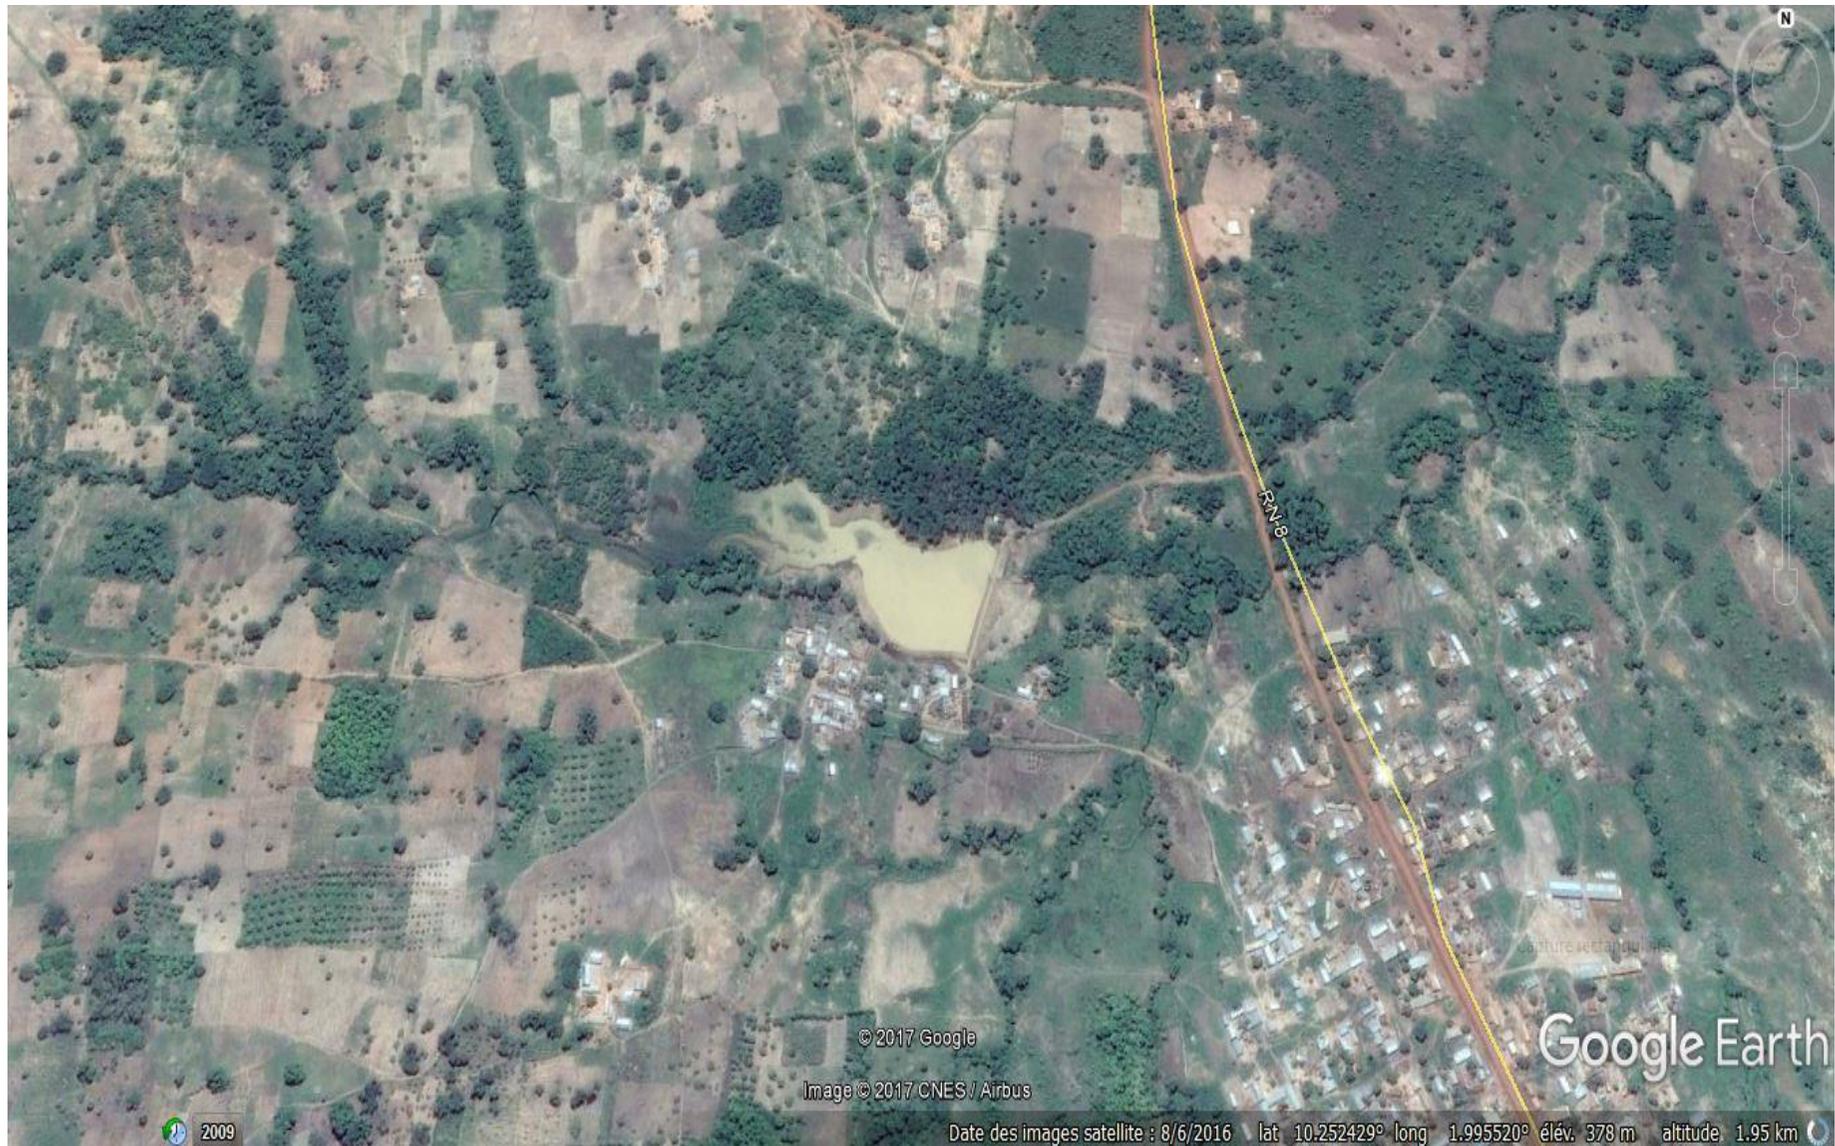
Figure 2 : Réservoir barrage de Bèkèt dans son environnement

Le barrage réservoir Bèkèt, installé à proximité du village à l'Ouest à pour coordonnées géographiques (à la digue) 10°15'17.10" latitude Nord et 1°59'27.52" longitude EST (figure N°1 et N°2)

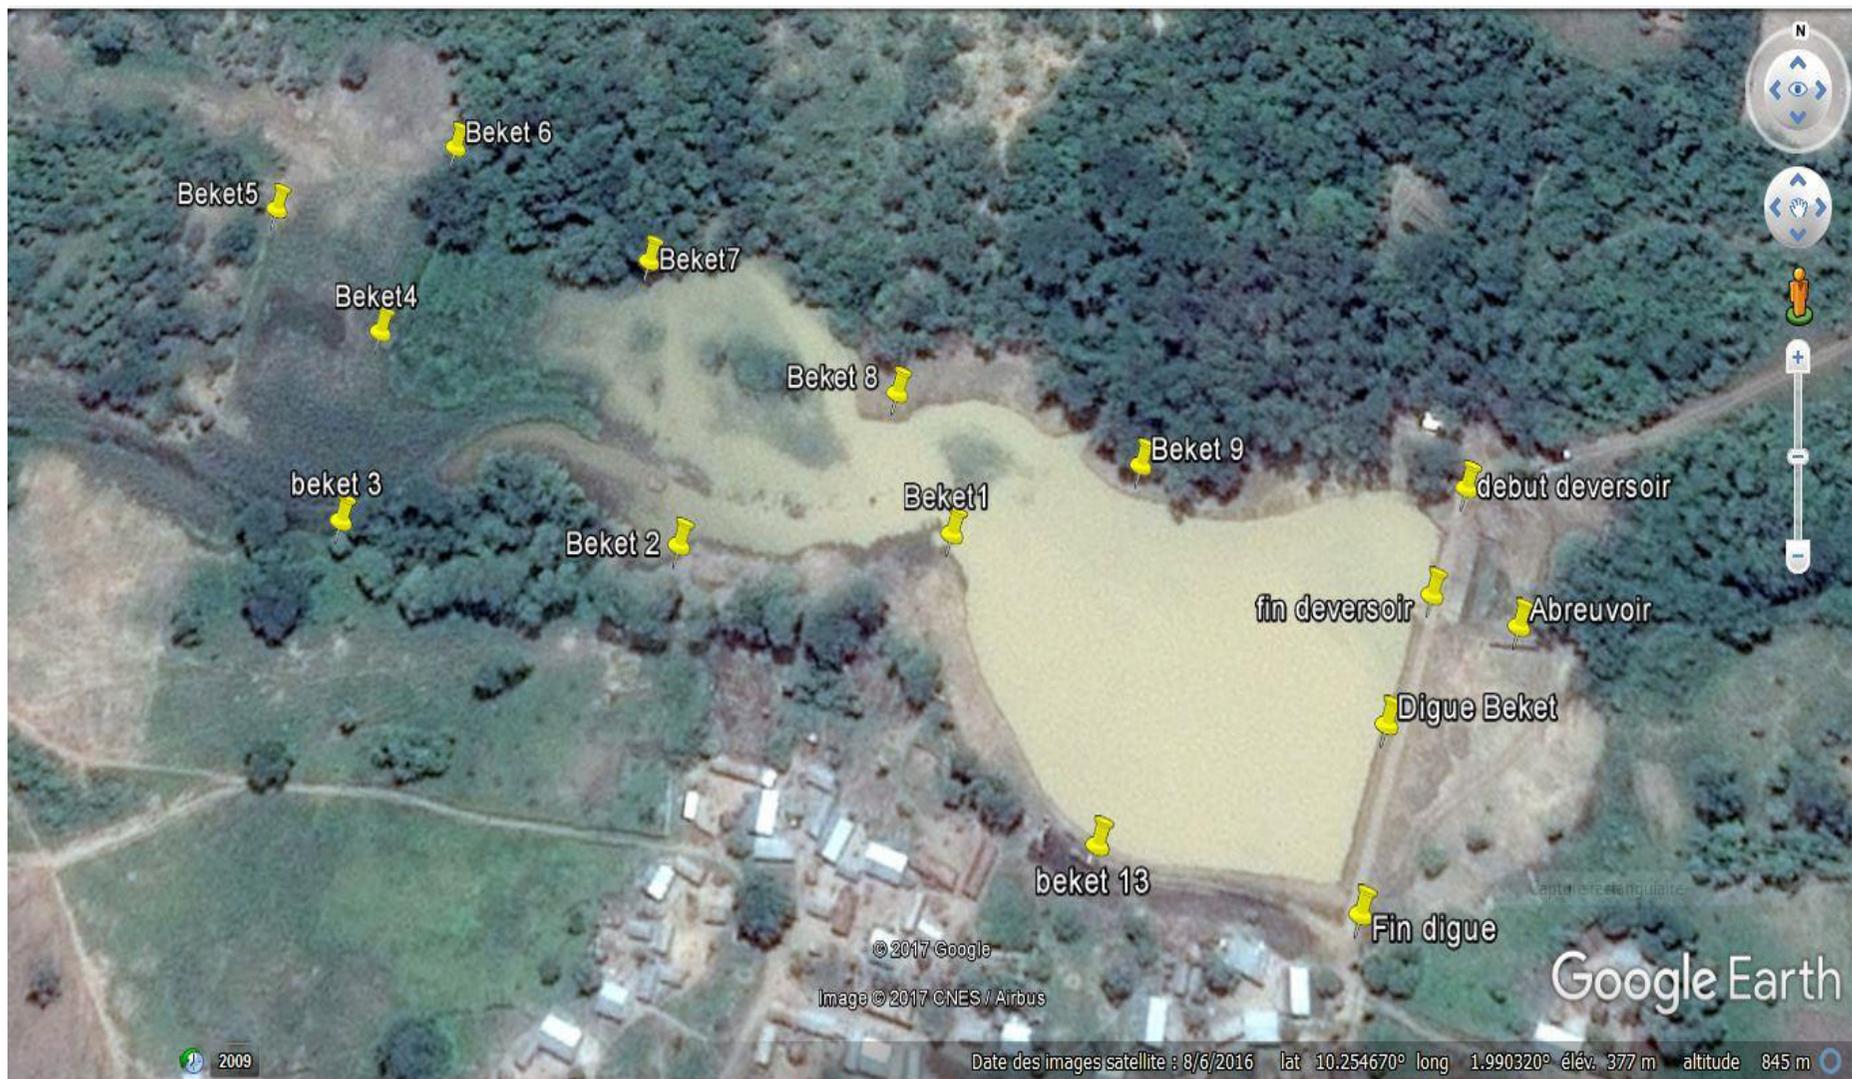
Figure 5 : Points relevés sur le terrain

L'ensemble est complété par les observations directes et les relevés faits sur le terrain dont l'identification des points de dégradation des parties d'ouvrages comme la digue, le déversoir et l'état de la cuvette (figure N°5)

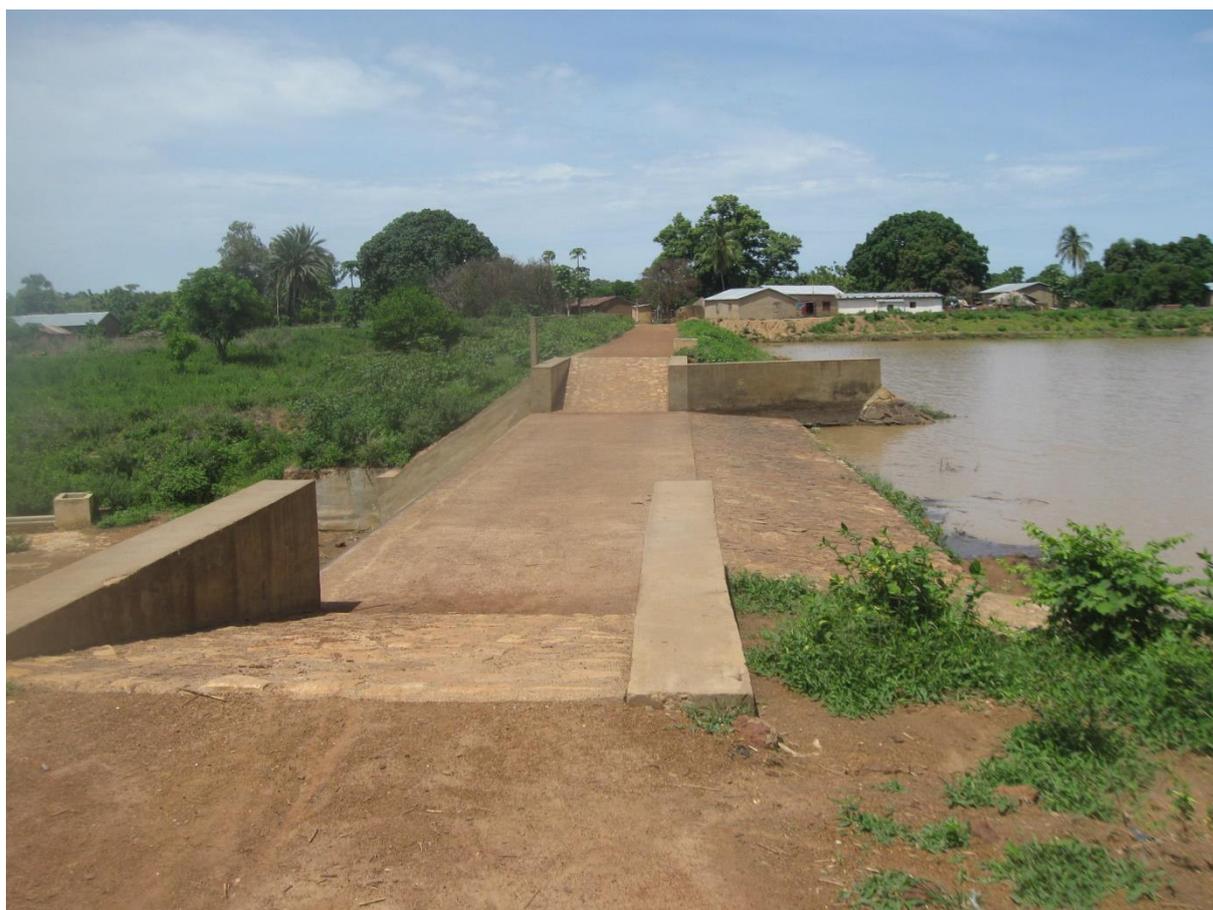
Figure 6 : Digue et déversoir du barrage de Bèkèt

L'ouvrage, après 30 années d'utilisation a connu une réhabilitation partielle financée par le Projet d'Appui aux Filières Lait et Viande (PAFILAV). Les travaux de rehabilitation sont essentiellement le reprofilage de la digue, la protection partielle en pierre du talus amont de la digue, l'enherbement du talus aval, la protection du chenal en perré maçonnés et la reprise du siphon dispositif de pompage d'eau vers l'abreuvoir.

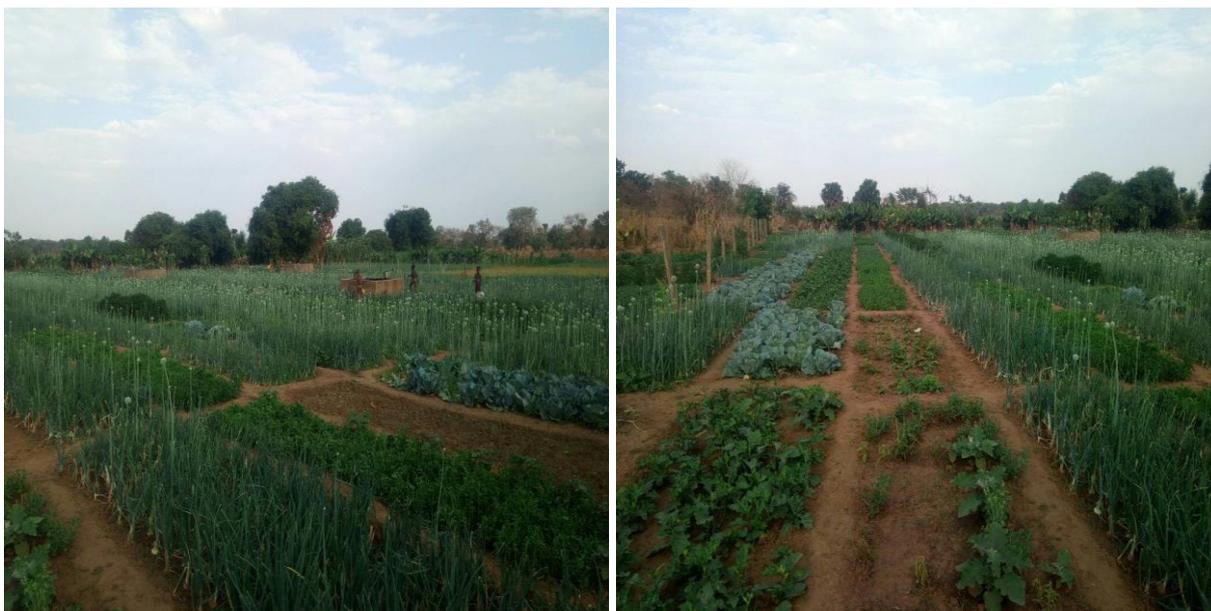
Figure 7 : Site maraîcher en aval du barrage

L'eau du réservoir de Bèkèt n'est pas directement exploitée à des fins agricoles. Mais cette eau favorise la remontée de la nappe et permet le développement du maraîchage en aval à 800m environ de la digue (Figure 7). En effet, deux puits tubés (forages de 5m de profondeur) avec une motopompe permettent de remplir des bassins pour l'irrigation d'environ 1,5ha de cultures maraîchères telles que l'oignon et quelques légumes feuilles. Ce périmètre maraicher est installé depuis 2005 et les vingt et un (21) exploitants sont exclusivement des femmes constituées en groupement dont le bureau est composé de sept (07) membres. Les recettes annuelles issues des ventes des produits maraîchers varient entre un million (1 000 000) et un million cinq cent mille (1 500 000) FCFA. Cette coopérative ne paie aucune redevance ni à la commune ni au comité de gestion du barrage de Bèkèt

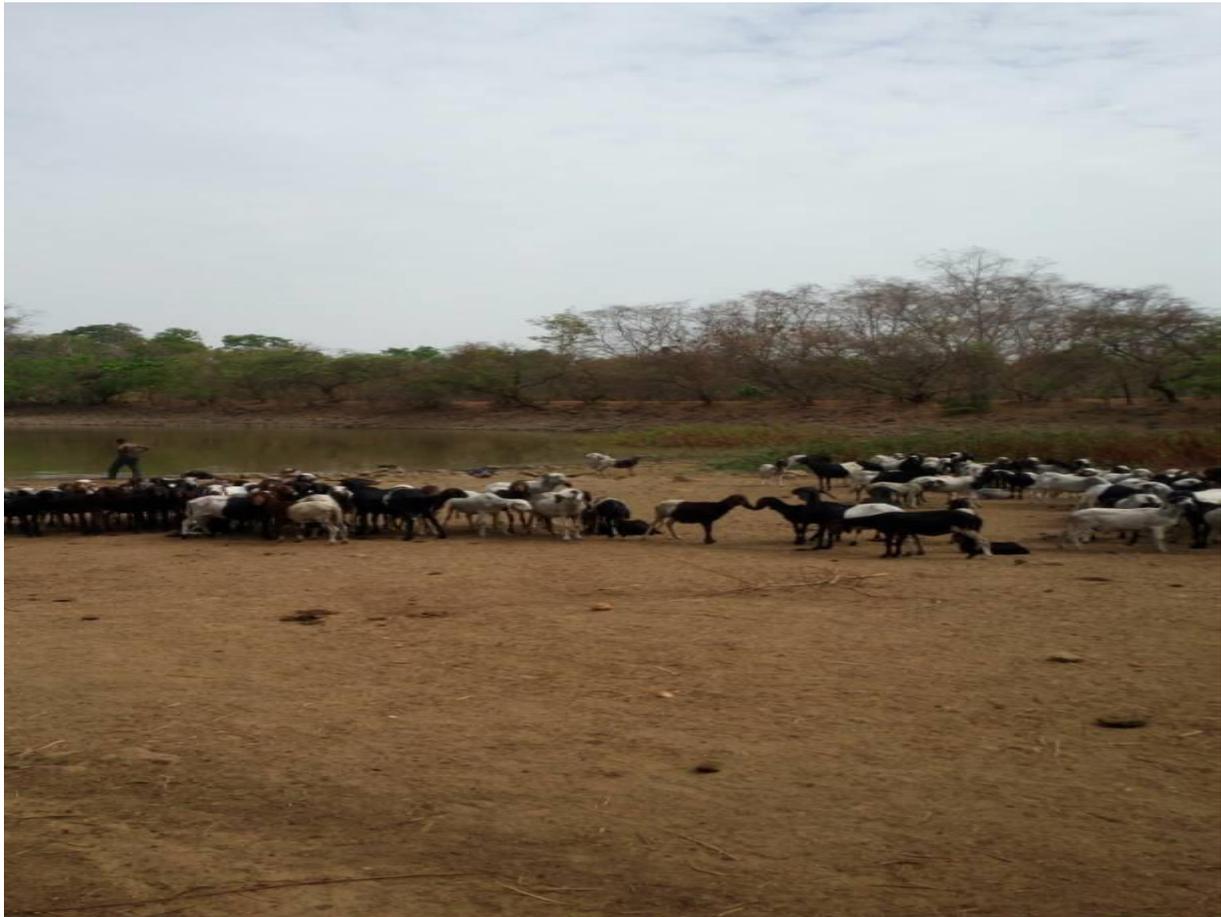
Figure 9 : troupeau de caprins en direction de la retenue d'eau

Ce cheptel bovin est reparti dans dix-huit (18) camps peulhs installés autour de l'ouvrage (figure 8) et leurs animaux s'abreuvent dans le réservoir barrage (figure 9). A cet effectif s'ajoute le cheptel transhumant. Des résultats de l'enquête effectuée auprès des éleveurs, le réservoir n'arrive plus à satisfaire les besoins en eau croissant du cheptel pour deux raisons : l'accroissement de l'effectif du bétail et la réduction croissante du volume d'eau disponible dans la cuvette. Un bureau de groupement formé de cinq (5) membres s'occupe du volet abreuvement du bétail.

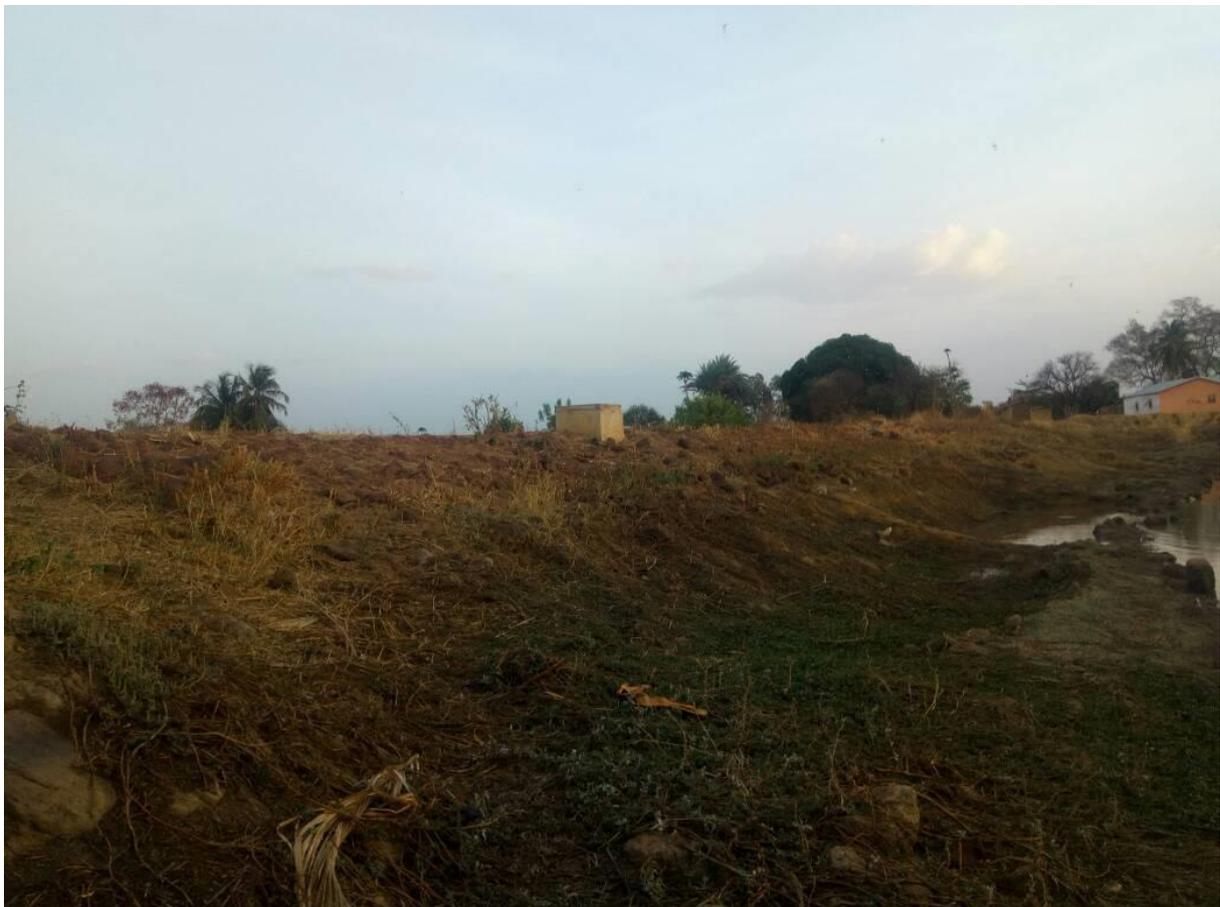
Figure 10 : Talus amont digue, absence de protection en pierre

La digue, ouvrage en remblai de 5m de hauteur maximale au point le plus bas du talweg, fonctionne bien. Son inspection ne présente aucune érosion et aucune fuite d'eau en aval. Les arbustes et termitières ont été débarrassés pendant les derniers travaux financés par le PAFILAV. Mais au niveau du talus amont de cette digue, on constate le départ des pierres qui protégeaient l'ouvrage de l'érosion dues aux effets du batillage (figure N°10).

Les travaux de confortement de la digue par la protection du talus amont s'avèrent nécessaire. Cette activité ne nécessite pas une aide extérieure mais une mobilisation de la population par un apport de moellon. Les charrettes tractées par les bœufs peuvent être mise à contribution en lieu et place des camions. En ce qui concerne la technique de protection du talus, les moellons et empierrements préalablement approvisionnés seront posés, serrés des uns contre les autres aussi jointivement que le permet leur forme (figure 16). Les vides entre les moellons ou les empierrements seront remplis au moyen de pierrailles de façon à réduire au maximum les espaces interstitiels (Jean-Maurice DURAND et al, 1998).

Quant au talus aval, il serait aussi nécessaire de mettre en place un drain de pied de talus et renforcer l'enherbement. La construction du mur de crête de digue pourra renforcer le remblai en place et empêcher l'apparition des griffes d'érosion causées par le ruissellement vers l'aval, cette crête de digue étant utilisée comme chaussée pour les charrettes, piétons, motocyclistes et autres).

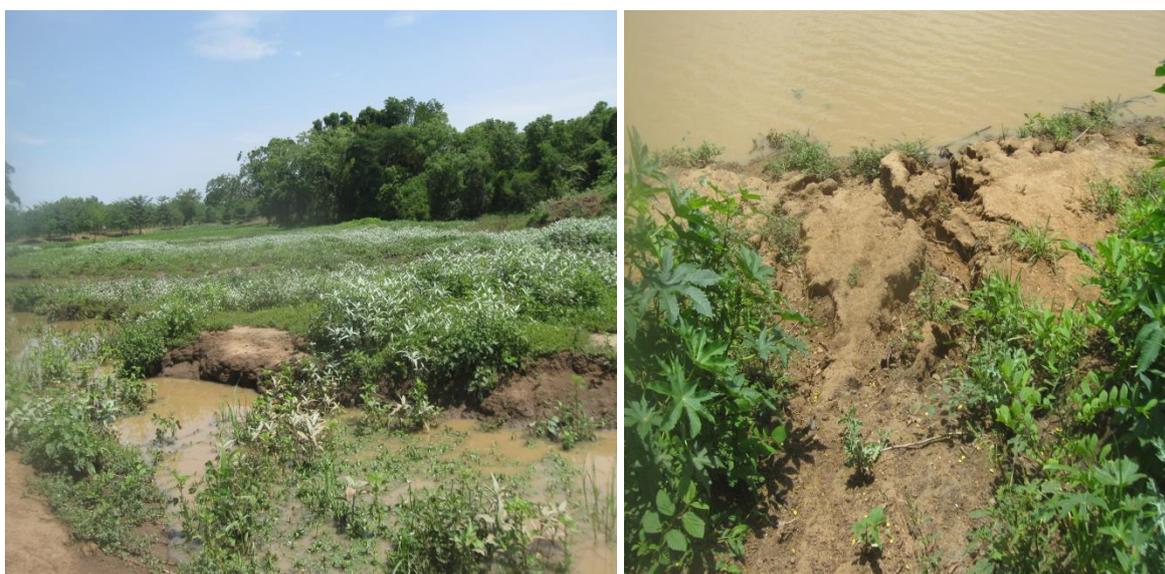
Figure 11 : *Cuvette comblée de dépôts solides et érosion des talus*

La cuvette du barrage de Bèkèt était un réservoir de 35000m³. Elle est à ce jour fortement comblée de dépôts solides (figure 10). Les alluvions charriées par les eaux de ruissellement s'accumulent progressivement réduisant la capacité de stockage en eau du réservoir en faisant prospérer le développement des plantes aquatiques. Ce résultat est dû à l'érosion hydrique, provenant essentiellement de l'action agressive des eaux de ruissellement, elle permet le transport et le dépôt des éléments fins du sol dans le barrage.

Des griffes d'érosion jonchent aussi les berges de la cuvette drainant vers cette dernière le sable. (Figure 11)

Cette méthode permettra de restaurer le volume complètement initial de la cuvette. Cette opération se fera au moyen d'engin de génie civil (bulldozer, pelle mécanique et les camions benne). L'opération sera possible après pompage du volume résiduel d'eau dans le mois de mars (période du niveau bas des eaux dans la cuvette). La méthode ci-après peut être envisagée :

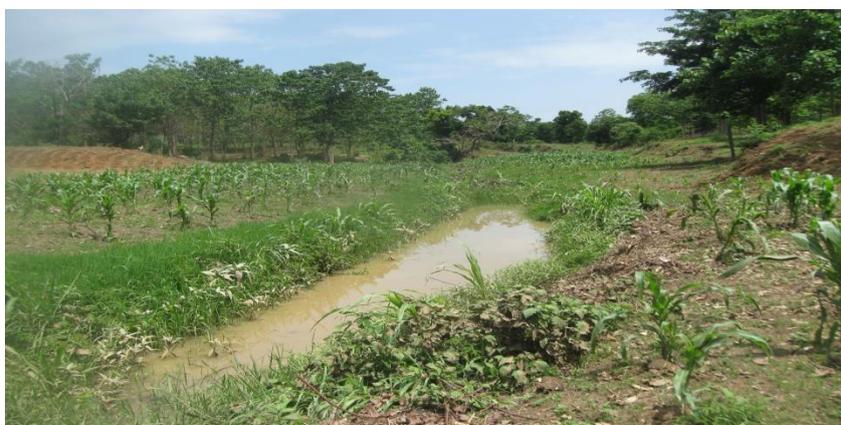
Figure 12 : *exploitation de l'amont immédiat pour des cultures*

L'observation de l'amont immédiat de cette cuvette présente une exploitation des terres pour la culture du maïs et des ravins non protégés contre l'érosion hydrique (Figure 12).

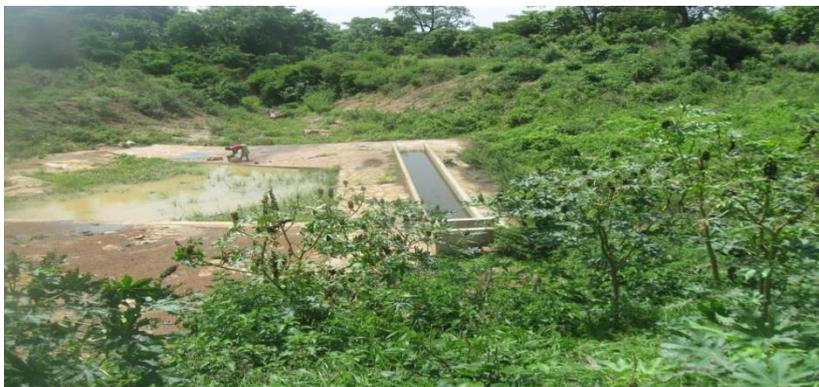
Figure 13 : Pratiques de la lessive en aval de la cuvette

La lessive est pratiquée en aval de la cuvette. En effet des aires de lessives sont aménagées pour éviter la pollution de cette eau par des détergents (figure 13).

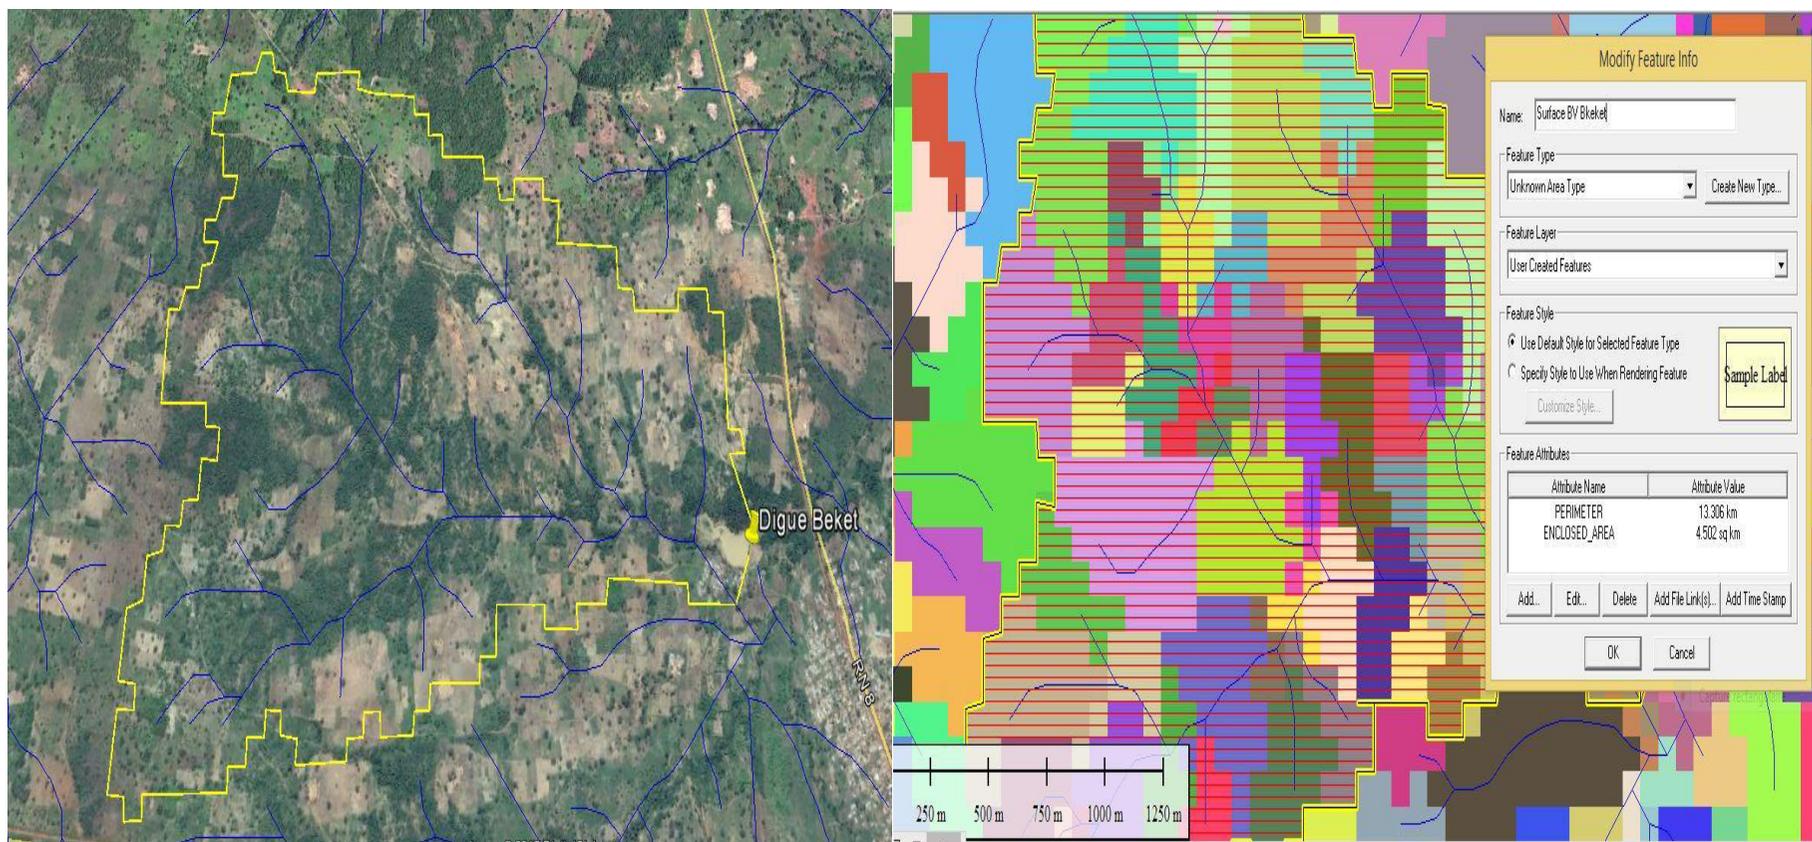
Figure 14 : délimitation et calcul BV Bèkèt

Les caractéristiques topographiques du bassin calculé avec GLOBAL MAPPER révèlent :

<Enclosed Area>	<Length/Perimeter>	AVG_ELEV_M	AVG_SLOPE_DEG	MAX_ELEV_M	MIN_ELEV_M
4.502 sq km	13.306 km	402.646	1.63°	430	374
			2,81%

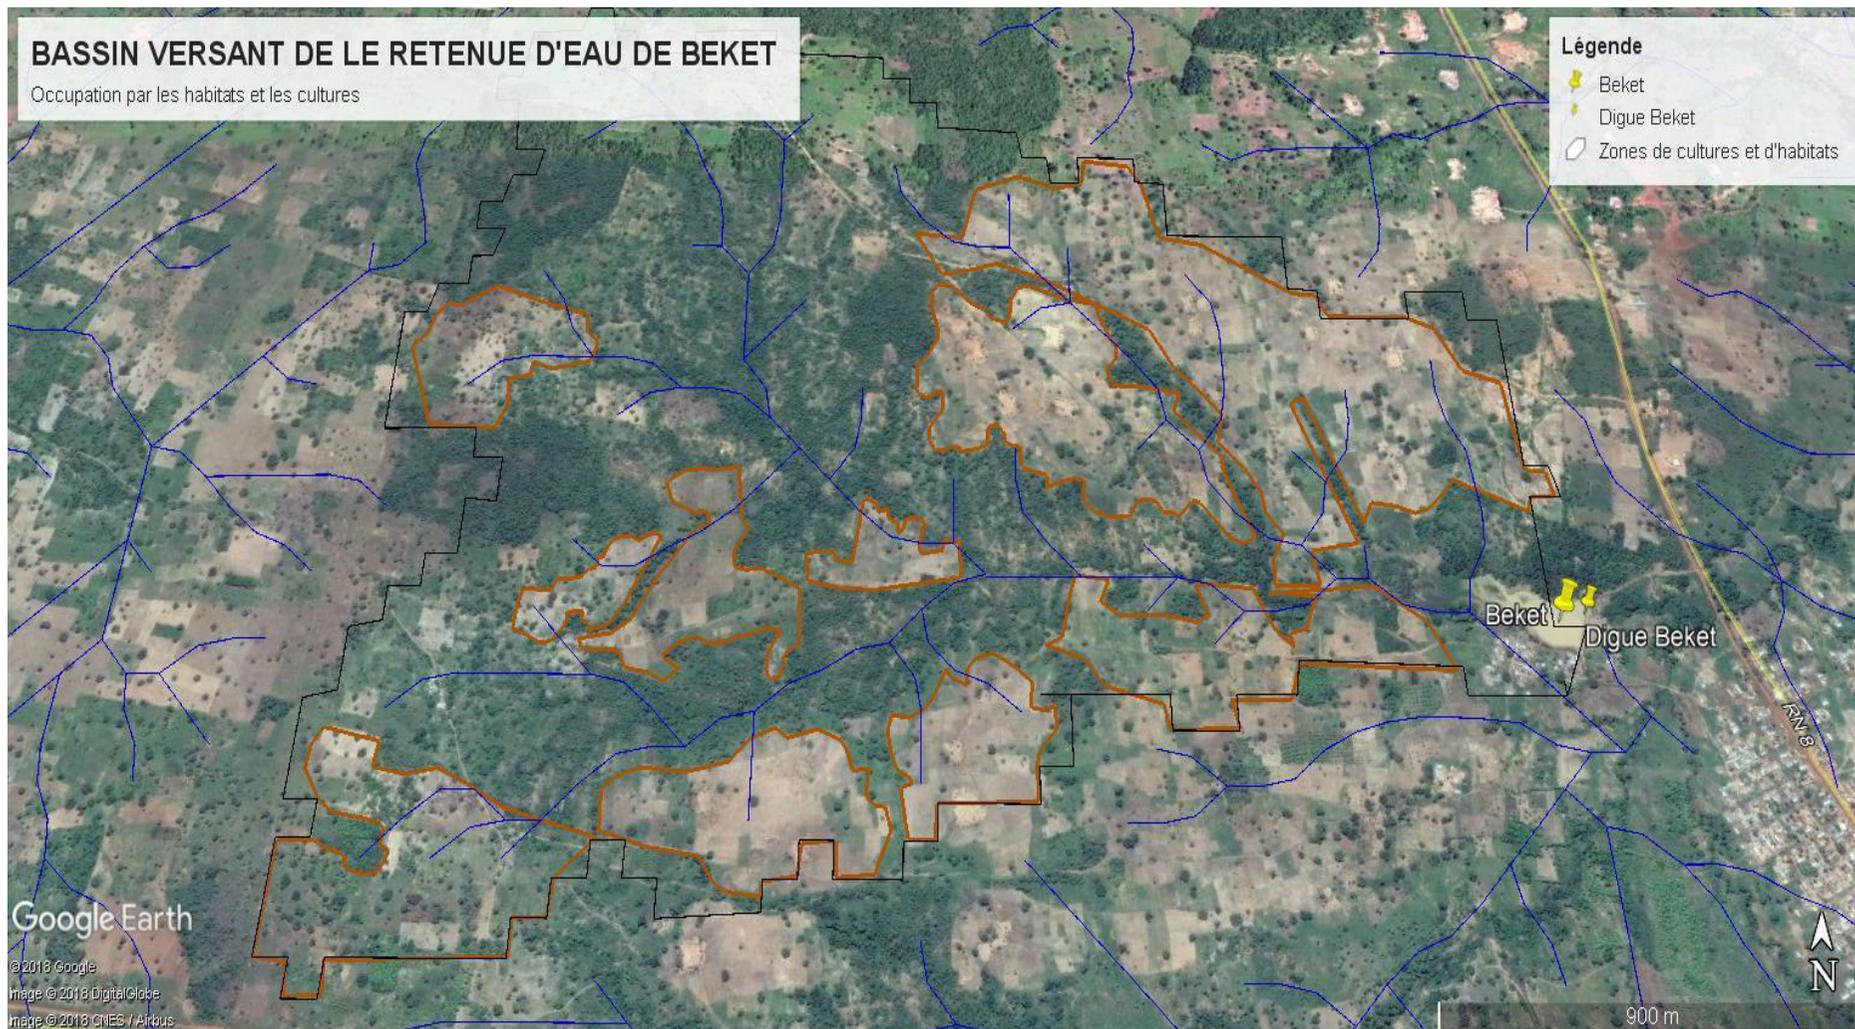
Figure 15 : Occupation des sols du BV Bèkèt

Tableau 1 : Calcul des superficies occupées par des habitats ou cultures dans le bassin versant

Zones d'occupation	Superficie (km²)
Zone de culture et habitat N°1	0,0425
Zone de culture et habitat N°2	0,09
Zone de culture et habitat N°3	0,1348
Zone de culture et habitat N°4	0,1997
Zone de culture et habitat N°5	0,1692
Zone de culture et habitat N°6	0,601
Zone de culture et habitat N°7	0,04227
Zone de culture et habitat N°8	0,03799
Zone de culture et habitat N°9	0,1054
Zone de culture et habitat N°10	0,1076
Total Superficie occupée	1,53046

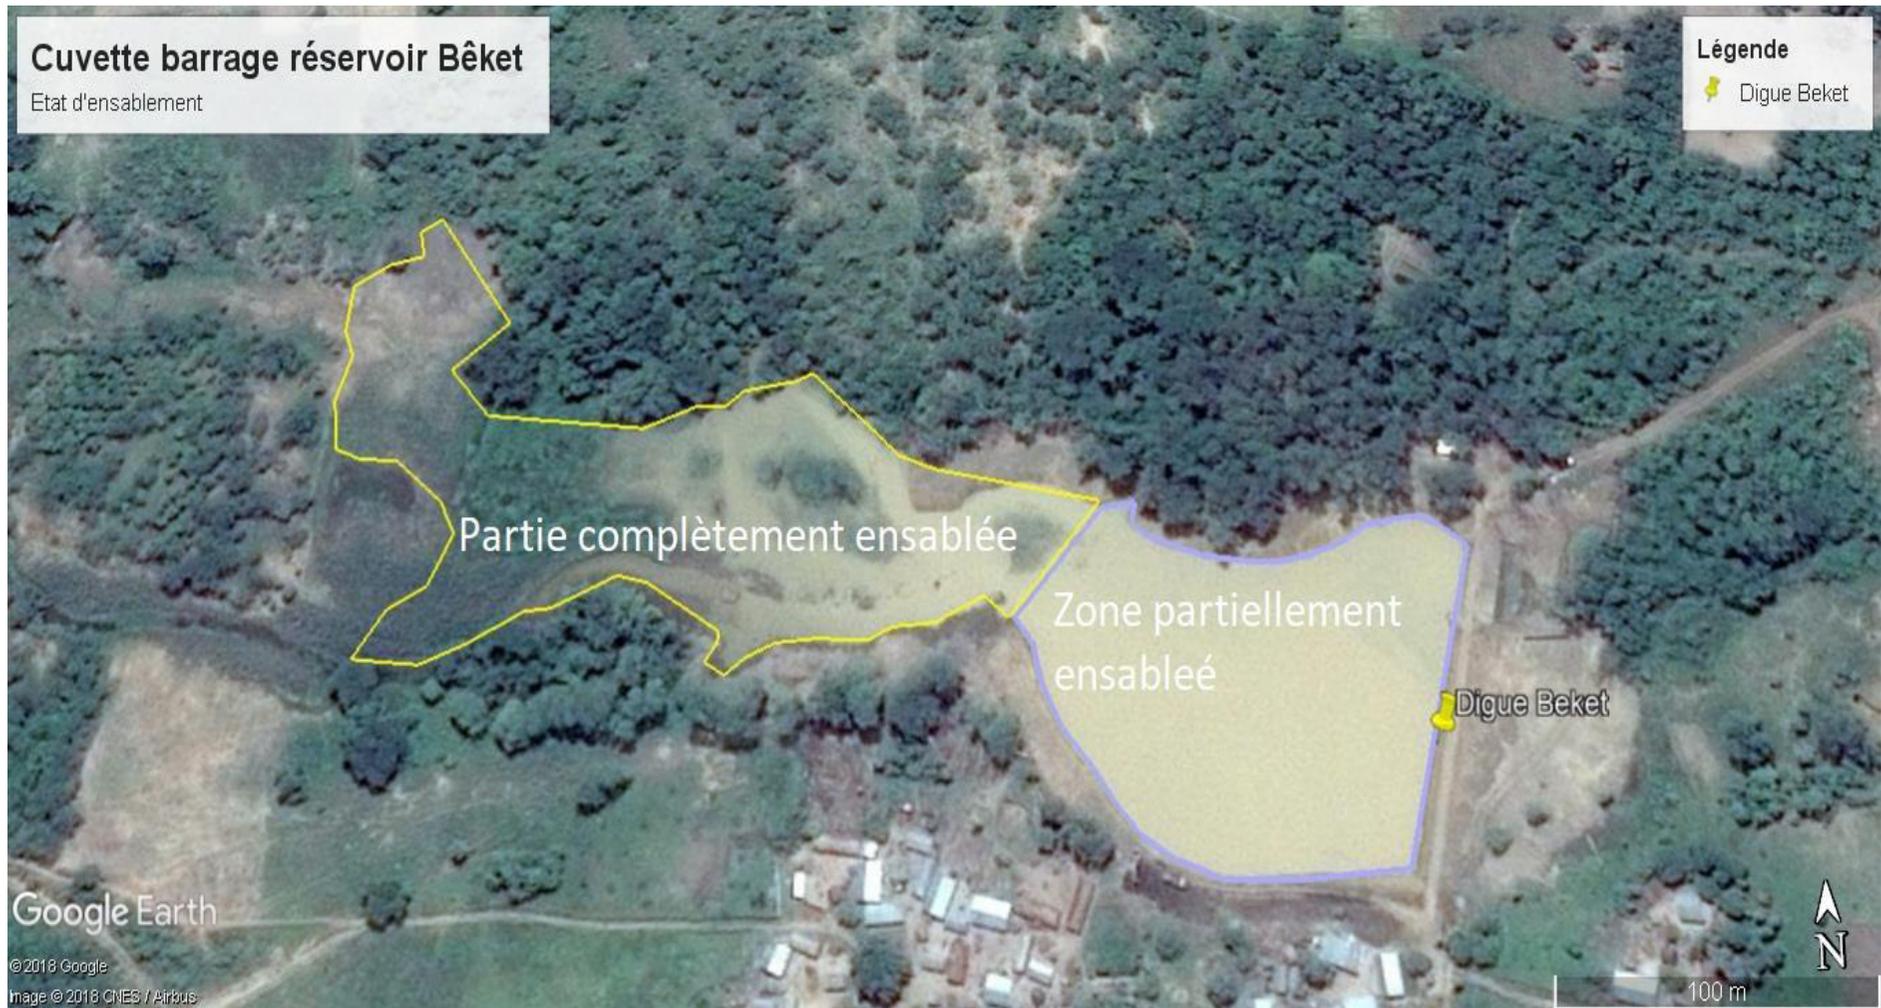
Figure 18 : Configuration de l'ensablement de la cuvette

Les résultats des calculs et observations de la cuvette montre son ensablement, élément principal jouant le rôle de réservoir d'eau à cause duquel l'ouvrage est mis en place.

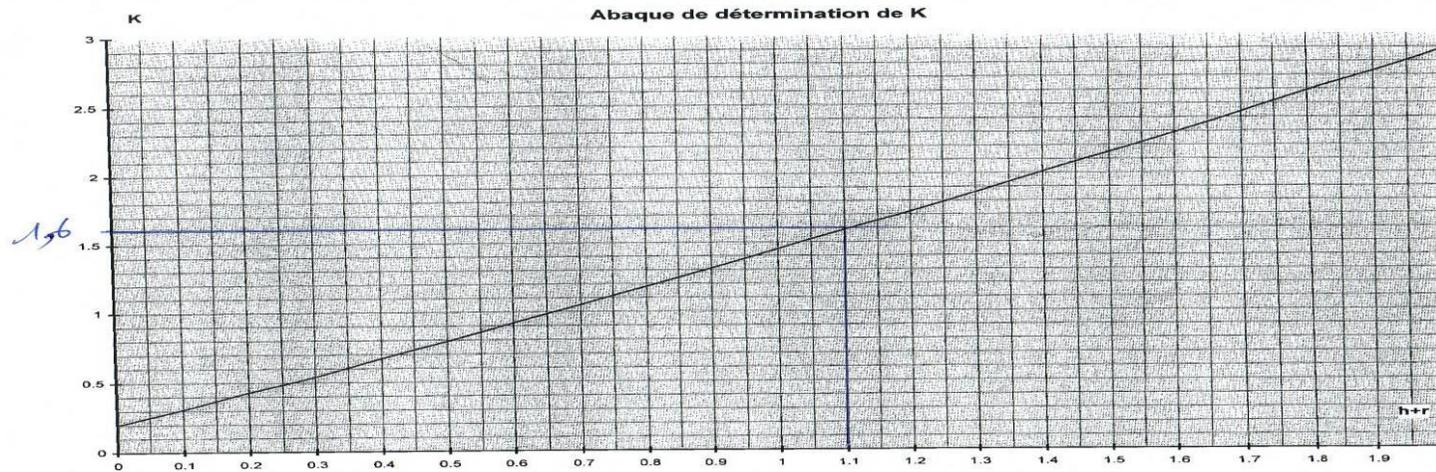
Figure 19: détermination du paramètre K

$$= 1.1 \text{ placé sur l'abaque nous donne } K=1,6$$

Détermination du paramètre K pour le bassin versant du barrage réservoir de Bêkêt
