**ANALYSE ET AMELIORATION DU FONCTIONNEMENT
DES ALTERNATEURS 12.5 MW LEROY SOMER DE LA
CENTRALE THERMIQUE DE KOMSILGA: CAS DU GROUPE 3**

MEMOIRE POUR L'OBTENTION DU DIPLOME D'INGENIEUR 2IE AVEC GRADE DE
MASTER D'INGENIERIE EN EAU ET ENVIRONNEMENT
SPECIALITE GENIE ELECTRIQUE ET ENERGETIQUE

Ce mémoire traite le sujet suivant : « **Analyse et amélioration du fonctionnement des alternateurs 12.5 MW LEROY SOMER de la centrale thermique de Komsilga: Cas du groupe 3** ».

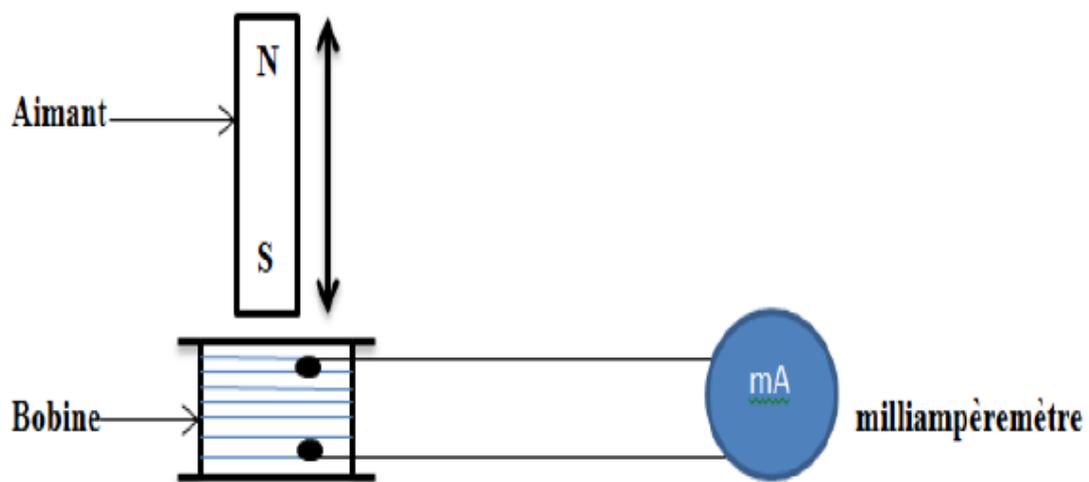
Figure 5: Phénomène d'induction magnétique 1[6]

Soit une bobine parcourue par un aimant polarisé. En déplaçant l'aimant à l'intérieur de la bobine on observe qu'un milliampèremètre branchée aux bornes de la bobine dévie : ce qui définit donc le siège d'un courant induit dans la bobine. [6]

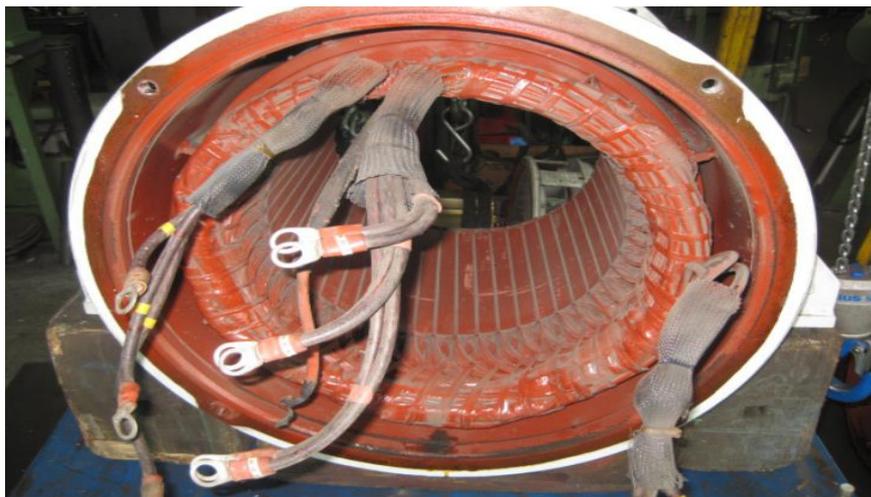
Figure 6: Vue du stator [13]

Comme son nom l'indique, le stator constitue la partie fixe ou statique, de l'alternateur. Il s'agit donc, le plus souvent de l'induit. Le stator se compose alors d'un noyau en tôle d'acier muni d'encoches destinées à recevoir les conducteurs formant les enroulements de l'induit. Les enroulements du stator sont divisés en trois enroulements distincts, disposés à 120° les uns des autres.[13]

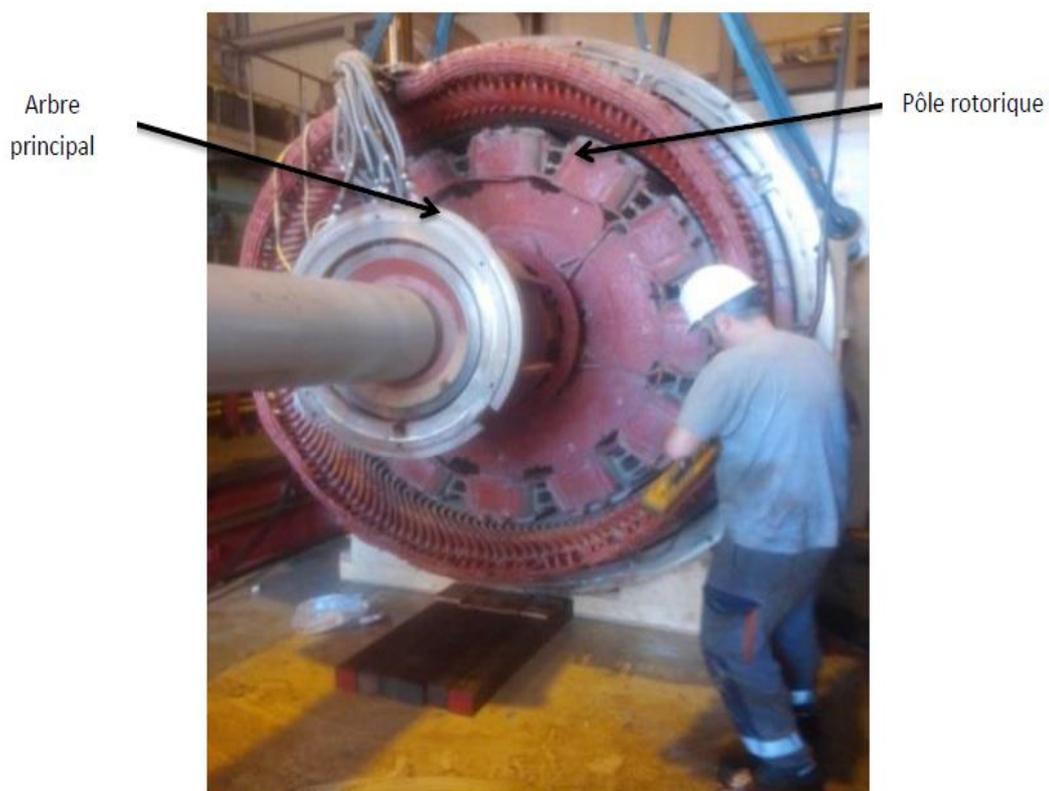
Figure 7: Vue du rotor [4]

Le rotor constitue l'élément mobile de l'alternateur. Il renferme les pièces polaires qui constituent l'inducteur de la machine. Il est aussi appelé « roue polaire ». On distingue deux types de rotors : les rotors à pôles saillants et les rotors à pôles lisses.

Des bobines d'excitation, fabriquées de fils ou de barres de cuivre, sont fixées directement sur les pièces polaires. Ces bobines sont reliées en série, de façon à créer des polarités contraires entre deux pôles voisins.

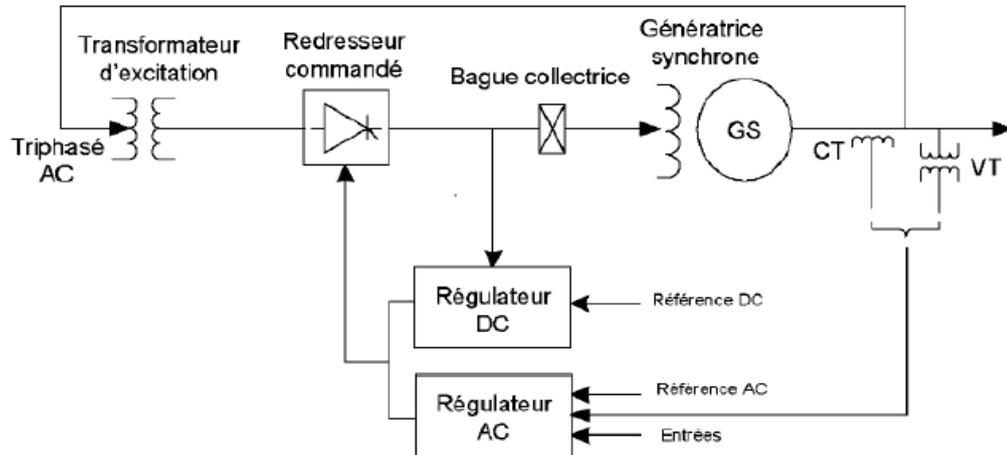
Figure 8: Système d'excitation à excitatrice statique [12]

redresseur pour alimenter la génératrice asynchrone (roue polaire de l'alternateur) en passant par les bagues collectrices.[12]

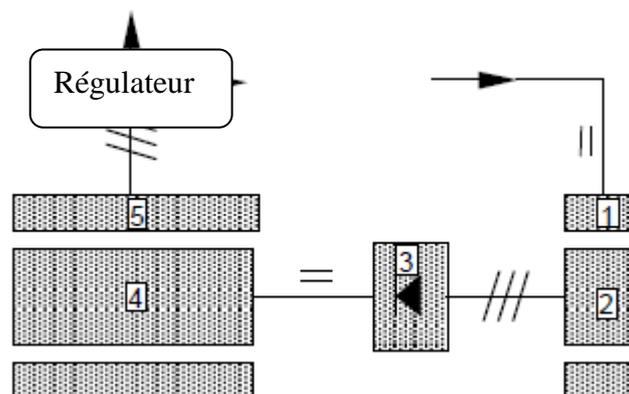
Figure 9: Système d'excitation à excitatrice mobile [10]

➤ Excitatrice mobile (dynamique) : Le système d'excitation est monté du côté opposé à l'accouplement et est composé de deux ensembles : l'inducteur et l'induit. L'inducteur (stator excitatrice) reçoit le courant continu du régulateur de tension. L'induit (rotor excitatrice), quant à lui, génère un courant alternatif. A l'aide des diodes tournantes, ce courant est redressé (continu) et représentera le courant d'excitation de la roue polaire de l'alternateur.

En réglant le courant d'excitation de la génératrice, on règle le courant dans le stator de l'alternateur.

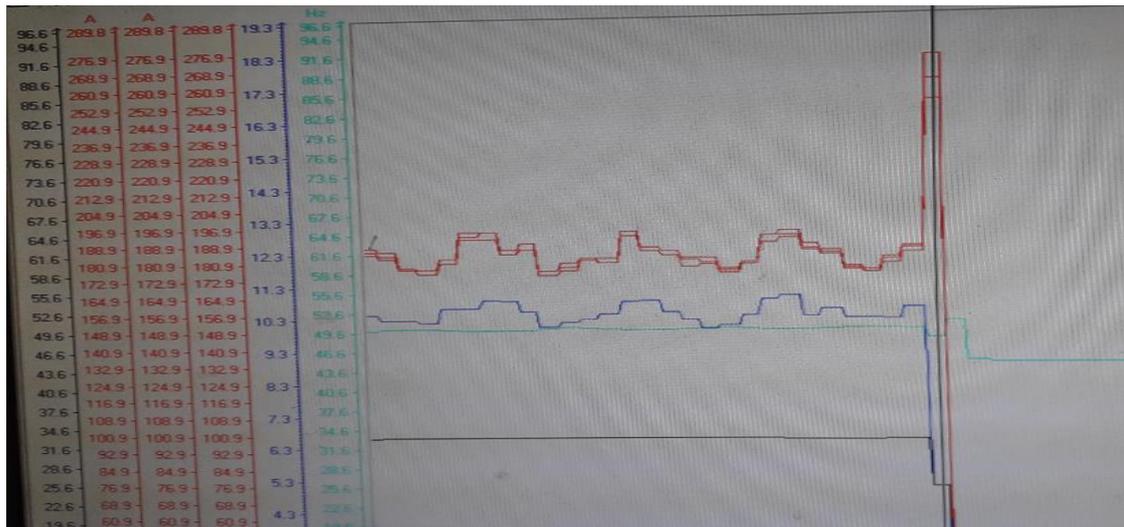
Figure 10: Courbe représentative de la tension-intensité-fréquence enregistrée lors du déclenchement

- ✓ Déclenchement du groupe par *défaut de protection mesure tension alternateur* à tous les essais de démarrage.
- ✓ *Défaut d'excitation signalé au niveau de l'armoire du groupe 3.*

Analysons la Courbe représentative de la tension-intensité-fréquence enregistrée lors du déclenchement

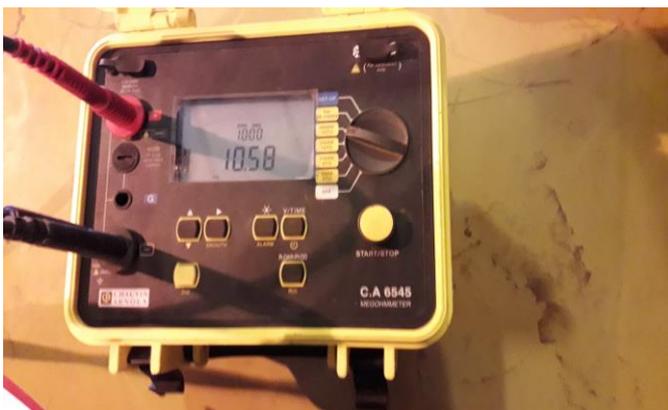
Figure 11: Mégohmmètre CHAVIN ARNOUX C.A 6545

La mesure de la résistance d'isolement est non-destructive dans les conditions normales de test. Réalisée en appliquant une tension continue d'amplitude inférieure à celle de l'essai diélectrique, elle fournit un résultat exprimé en $k\Omega$, $M\Omega$, $G\Omega$ voir $T\Omega$. Cette résistance exprime la qualité de l'isolement entre deux éléments conducteurs. Son caractère non destructif (car l'énergie est limitée) la rend particulièrement intéressante pour le suivi du vieillissement et de la pollution des isolants durant la période d'exploitation d'un équipement ou d'une installation électrique. Cette mesure est réalisée au moyen d'un contrôleur d'isolement appelé **mégohmmètre**. [2]

Celui utilisé à la centrale de Komsilga a une plage de tension d'injection de [500-5000] V DC.

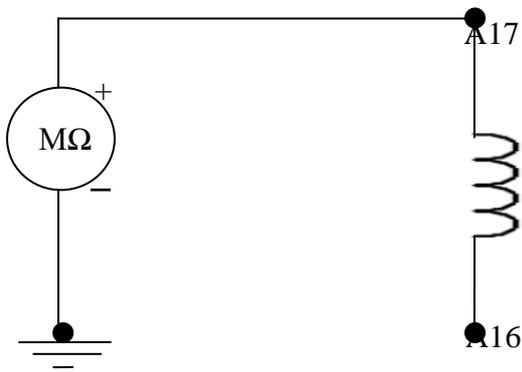
Figure 12: Figure illustrative du mode opératoire de la prise de mesure des résistances d'isolement de la borne 17 par rapport à la masse

Les résistances d'isolement des enroulements auxiliaires sont, dans les normes, mesurées par injection d'une tension continue de 500V, valeur qui permettra d'évaluer la qualité de l'isolement entre deux éléments. En effet, pour assurer le bon fonctionnement et la parfaite sécurité des appareils et installations électriques, tous les conducteurs sont isolés : gaines pour les câbles, vernis pour les bobinages. La mesure de la résistance d'isolement se fait selon le schéma électrique ci-dessous [2]:

Nous constatons au travers des mesures des résistances d'isolement, que l'isolement de la borne A16 par rapport à la masse, s'est détérioré (résistances d'isolement $< 10 \text{ k}\Omega \ll 5 \text{ M}\Omega$). Ce qui signifie qu'il y a un défaut d'isolement de la borne A16 par rapport à la masse.

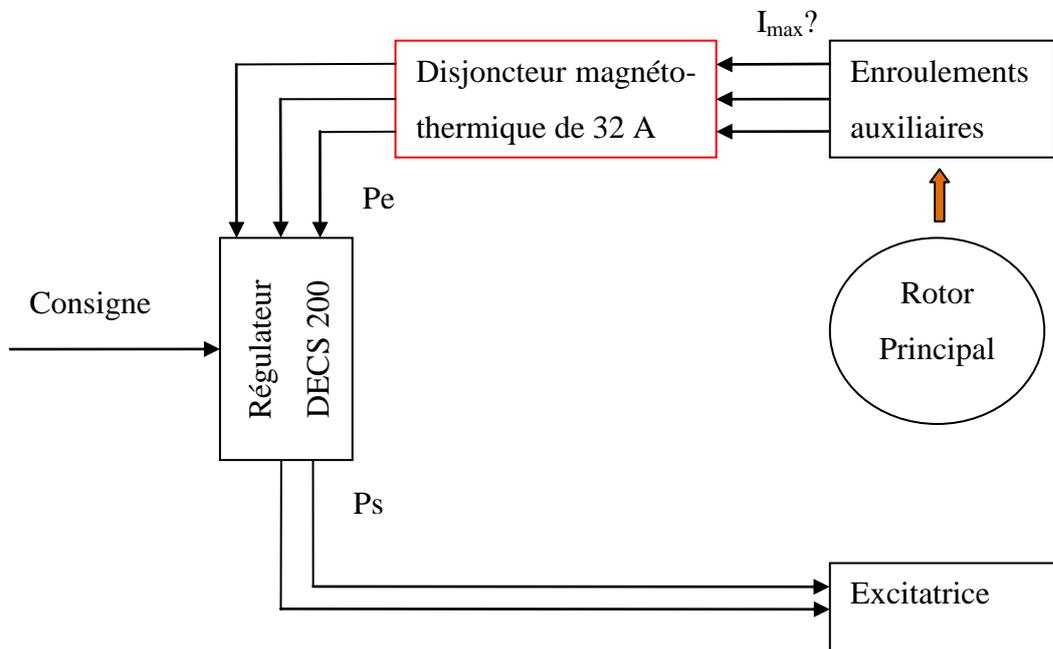
Figure 13: Schéma de principe de l'excitation des alternateurs LEROY SOMER

Les enroulements auxiliaires sont protégés par un disjoncteur magnéto-thermique, placé entre les enroulements et le régulateur de tension (DECS 200). Le calibrage de cette protection est de 32 A. Ce qui signifie que les enroulements peuvent supporter au

maximum un courant de 32 A. En cas de surcharge, les enroulements fourniront un courant d'excitation maximal au DECS 200. Le DECS 200 n'ayant subi aucun défaut lors du déclenchement, le courant fourni par les enroulements auxiliaires a été dans la limite de ce qu'il peut supporter.

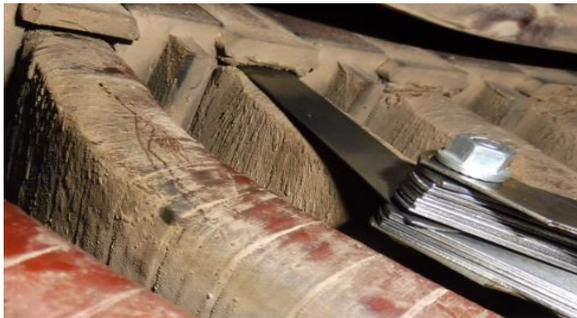
Figure 14: Schéma illustratif du calage défaillant

Les enroulements auxiliaires suivent le même circuit que les enroulements statoriques, dans le circuit magnétique. Il est de la responsabilité du metteur en groupe de s'assurer de la viabilité vibratoire du groupe de puissance. Cependant, l'image ci-dessous montre que le calage des enroulements statoriques est défaillant. En effet, après la panne, nous avons constaté un espace d'environ 1mm entre certaines barres et la bobine.

✓ Renforcer les calages endommagés et faire un suivi périodique (environ 5 ans) de l'état de calage de l'ensemble des enroulements.

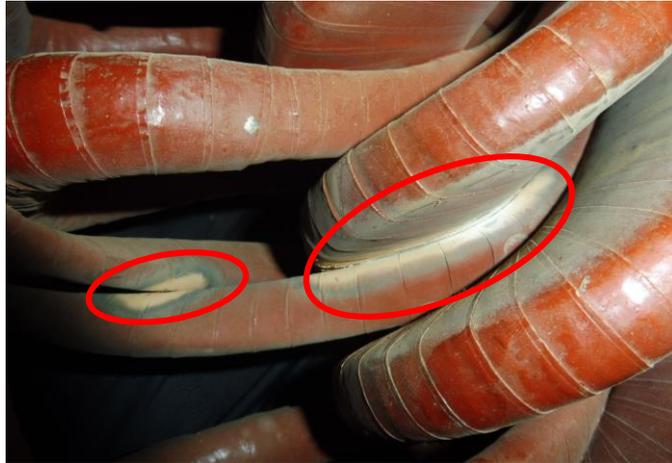
Figure 15: Décharges électrique constaté au niveau des enroulements statoriques

Dans notre cas nous avons constaté des décharges électriques au niveau des enroulements statoriques:

Les enroulements auxiliaires suivant le même circuit que les enroulements statoriques, nous déduisons qu'ils ont subi les mêmes décharges.

Les décharges électriques montrent qu'il y a un défaut d'isolement. Un mauvais isolement pourrait donc être à l'origine de la défaillance des enroulements auxiliaires.

✓ Renforcer l'isolation des bobinages statoriques et auxiliaires dans les règles de l'art : recouvrir les enroulements auxiliaires de deux couches d'isolant: l'isolation principale et la peinture conductrice.

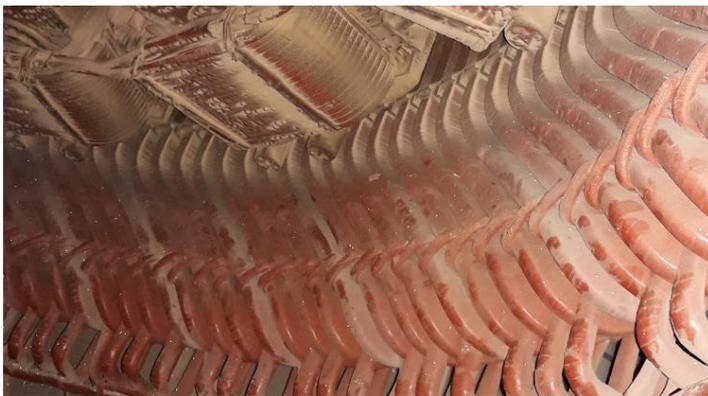
Figure 16: figure montrant l'état de salissure des enroulements

La présence de particules poussiéreuses peut être à l'origine de la dégradation des isolants.

Le développement de moisissures et le dépôt de particules dans des environnements humides et chauds participent également à la détérioration des caractéristiques d'isolement des installations.[2]

En effet, nous constatons la forte présence de poussière dans l'alternateur comme le montre la figure suivante :

- ✓ Protéger l'alternateur contre les particules poussiéreuses en incorporant un système de filtration d'air sur les parties latérales de l'alternateur.

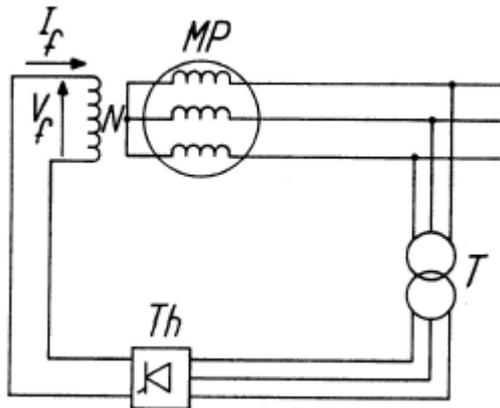
Figure 17: Schéma de principe de l'excitation par sous-tirage

Nous procéderons à l'excitation par sous-tirage en utilisant des transformateurs selon le schéma suivant :

Le primaire du transformateur sera connecté à la sortie de l'alternateur et le secondaire au régulateur DECS 200.

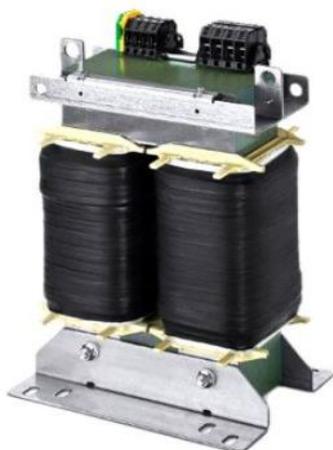
Nous placerons un transformateur de potentiel triphasé du fabricant Radiospare, de caractéristiques suivantes :

2000VA/230-400V primaire_115-230 secondaire

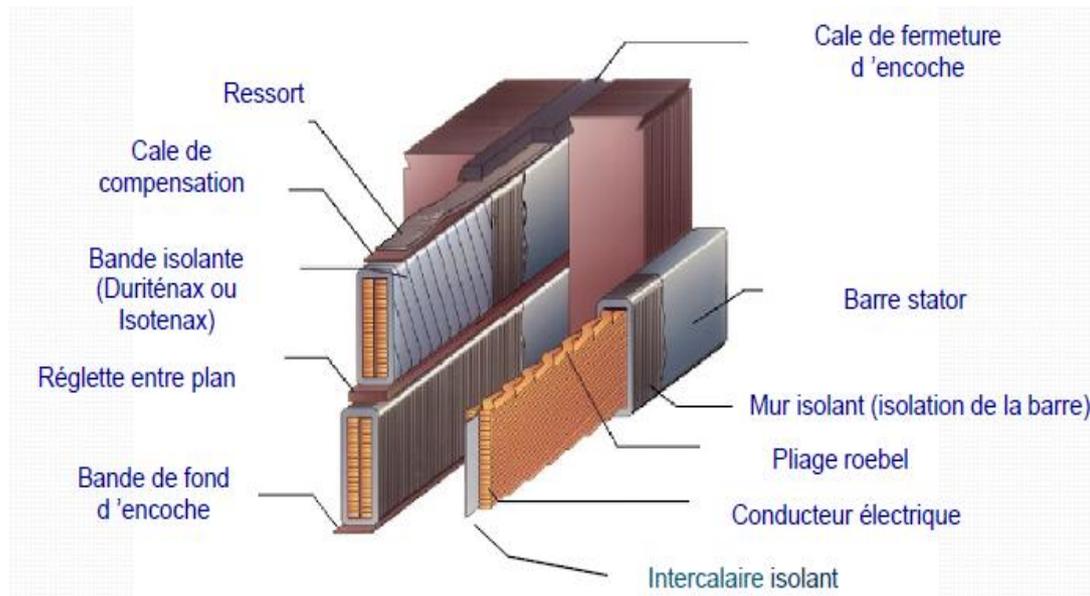
Figure 20: Schéma représentatif du mode calage [7]

Calage latéral : utiliser un misage stratifié conducteur sur le côté latéral de chaque encoche.

Calage radial : placer une première couche de misage isolatrice, puis une couche de ressort ondulé, avant de poser la cale proprement dite.
