**ANALYSE DIAGNOSTIQUE, PROPOSITION DE RÉHABILITATION ET
EXTENSION DE PÉRIMÈTRE IRRIGUE ET DE LA RESSOURCE EN EAU
ASSOCIÉE : CAS DE BILANGA DANS LA PROVINCE DE LA GNAGNA
(BURKINA FASO)**

MÉMOIRE POUR L'OBTENTION DU DIPLÔME D'INGÉNIEUR 2iE AVEC GRADE DE
MASTER EN GÉNIE CIVIL HYDRAULIQUE
OPTION INFRASTRUCTURES ET RÉSEAUX HYDRAULIQUES

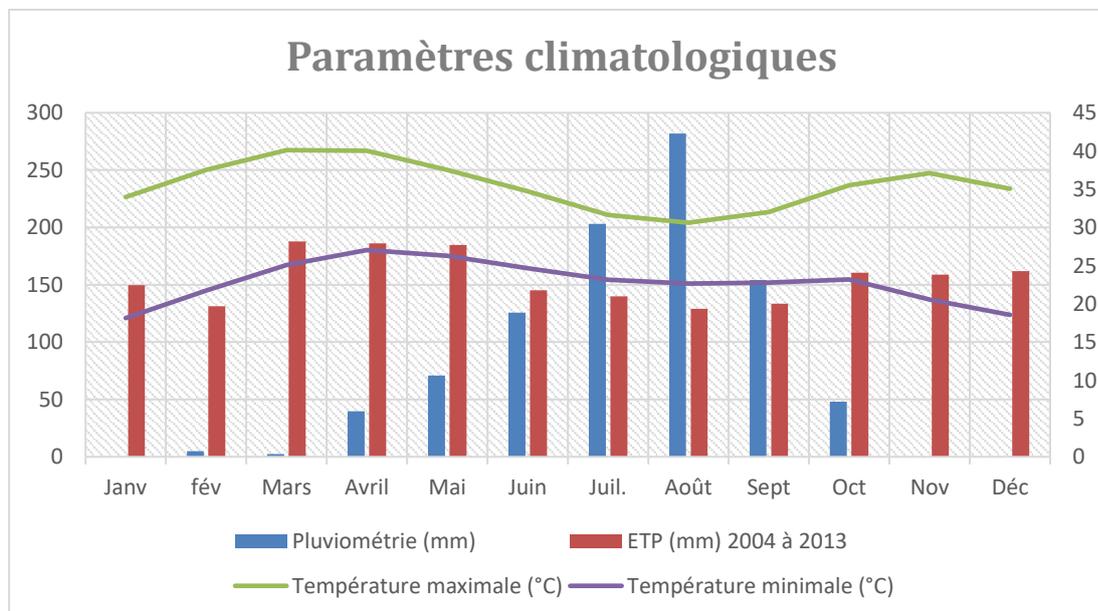
Figure 2 : Paramètres climatologiques de station synoptique de Fada N'gourma

Les données climatiques recueillies auprès de stations synoptiques de fada n'gourma ont permis d'établir la figure 2 :

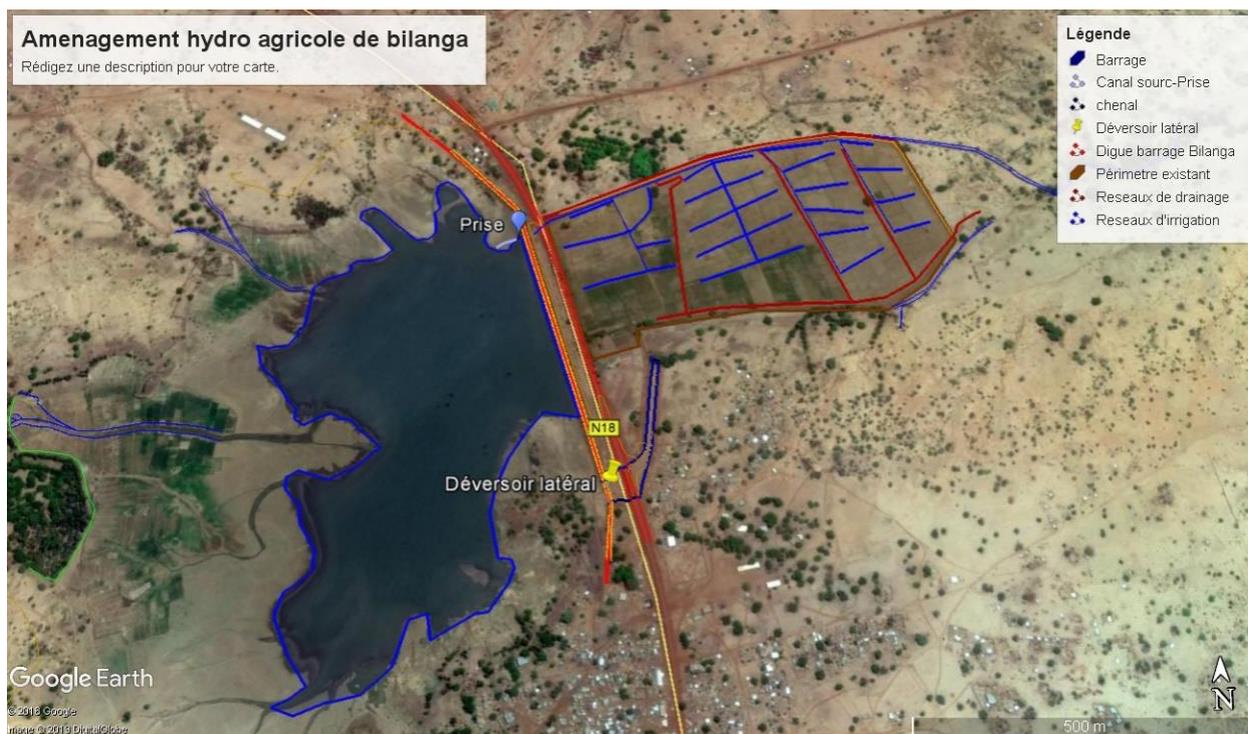
Figure 3 : Aperçu général de l'aménagement Hydro agricole de Bilanga

Le périmètre se trouve en aval du barrage et couvre une superficie de 15ha. Construit en 1978 il a été réhabilité en 2010 dans le cadre du projet PADER –GK. Il est exploité par 74 paysans, dont 23 % de femmes. La système d'irrigation mis en place est le gravitaire. Le périmètre contient également un réseau de drainage pour l'évacuation des eaux et une digue de protection.

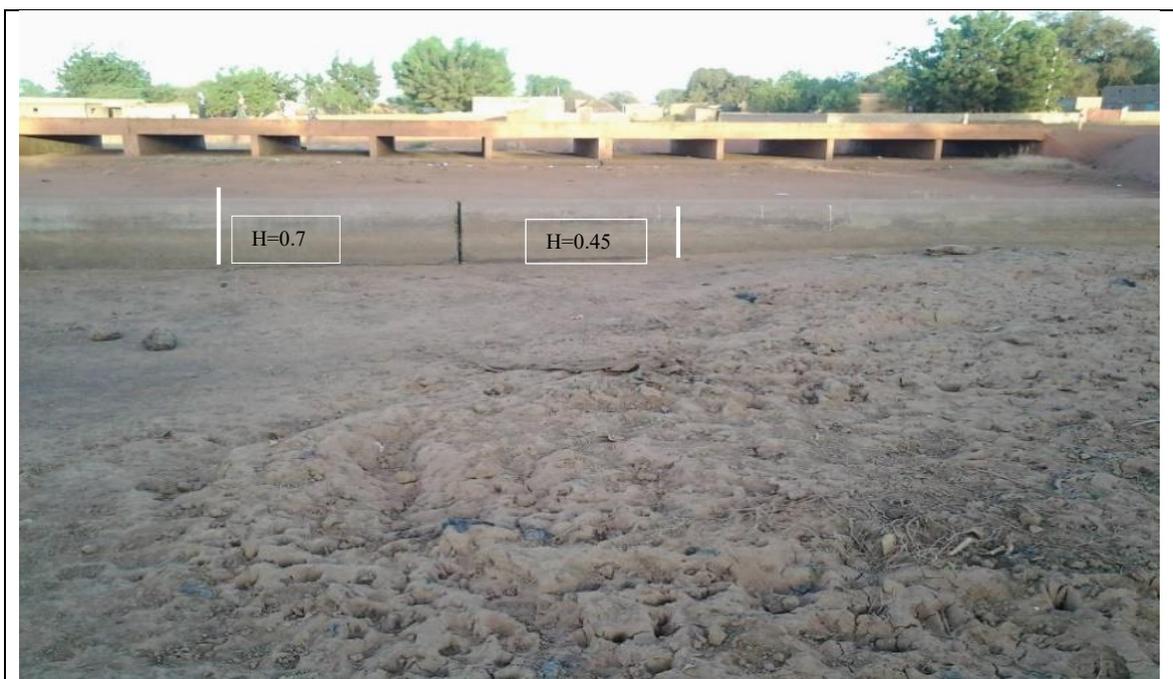
Le déversoir est de type latéral rive droite en béton. Sa longueur est de 35 m et se présente sur une hauteur de 0.7m à certains endroits et 0.45 m à d'autres qui se justifie par une accumulation d'argile au pied du déversoir. En outre il y a un durcissement et une disparition des joints bitumineux entre les préfabriquées du déversoir.

Déversoir présentant deux hauteurs différentes à cause accumulation d'argile au pied du déversoir

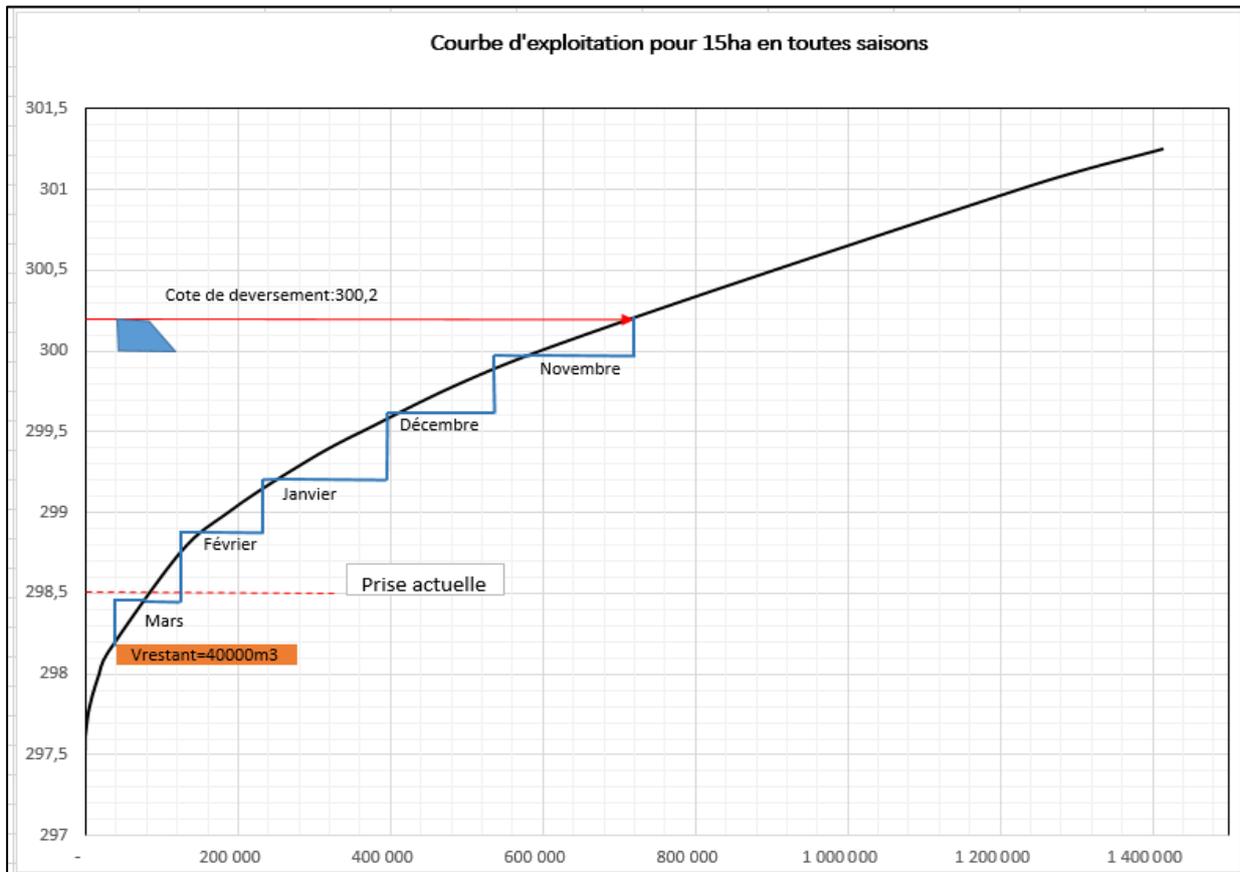
Figure 6 : Courbe d'exploitation de la retenue pour 15ha de superficie en toute saison

Les consommations en eau pour les deux scénarios donnent les résultats suivants :

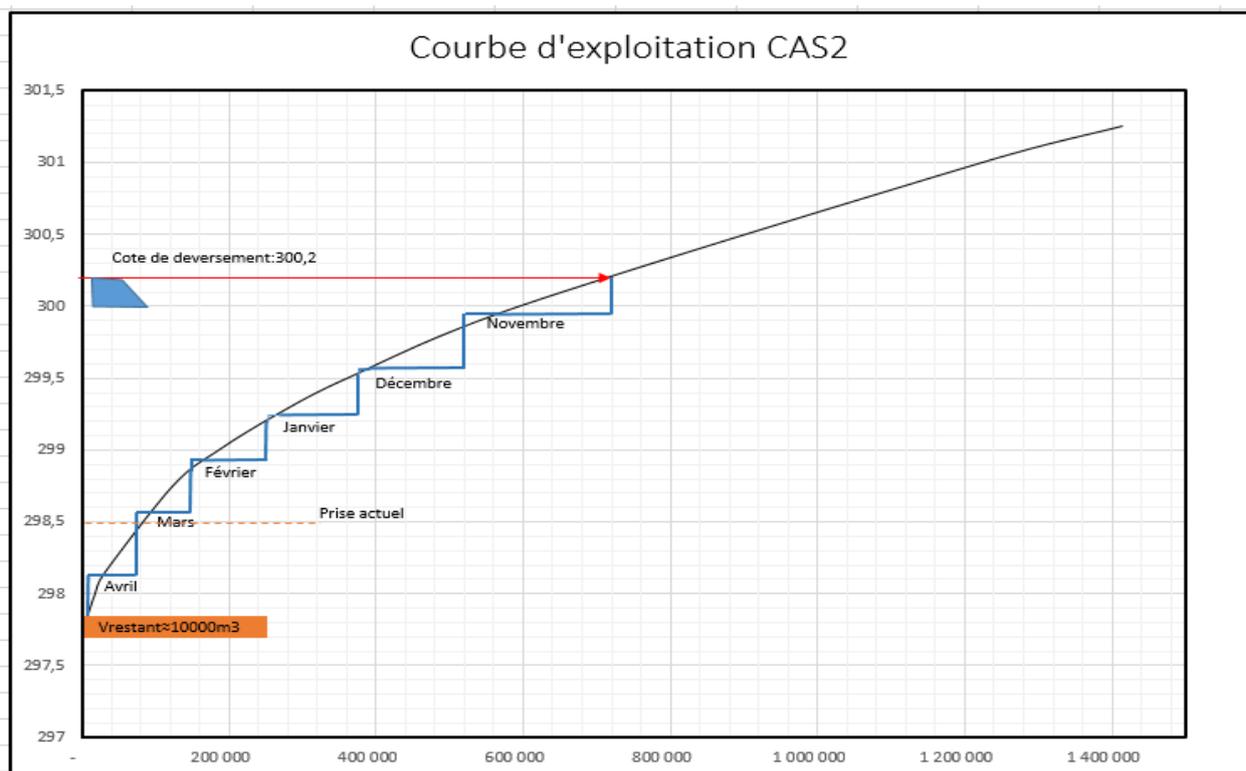
Figure 7 : Courbe d'exploitation de la retenue pour une superficie de 10ha en saison sèche et 15 ha en saison pluvieuse

L'irrigation est possible qu'à partir de la motopompe et cela seulement jusqu'en fin mars.

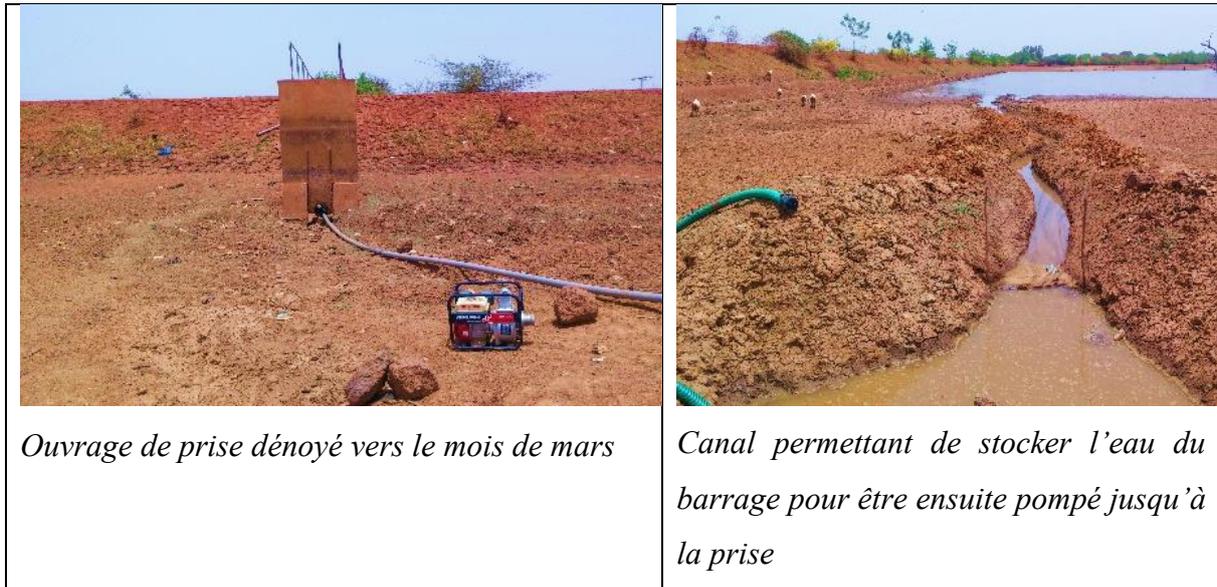
Il n'y a plus de batardeau amont (qui permet d'isoler la chambre de vanne de la cuvette).

Ouvrage de prise dénoyé vers le mois de mars

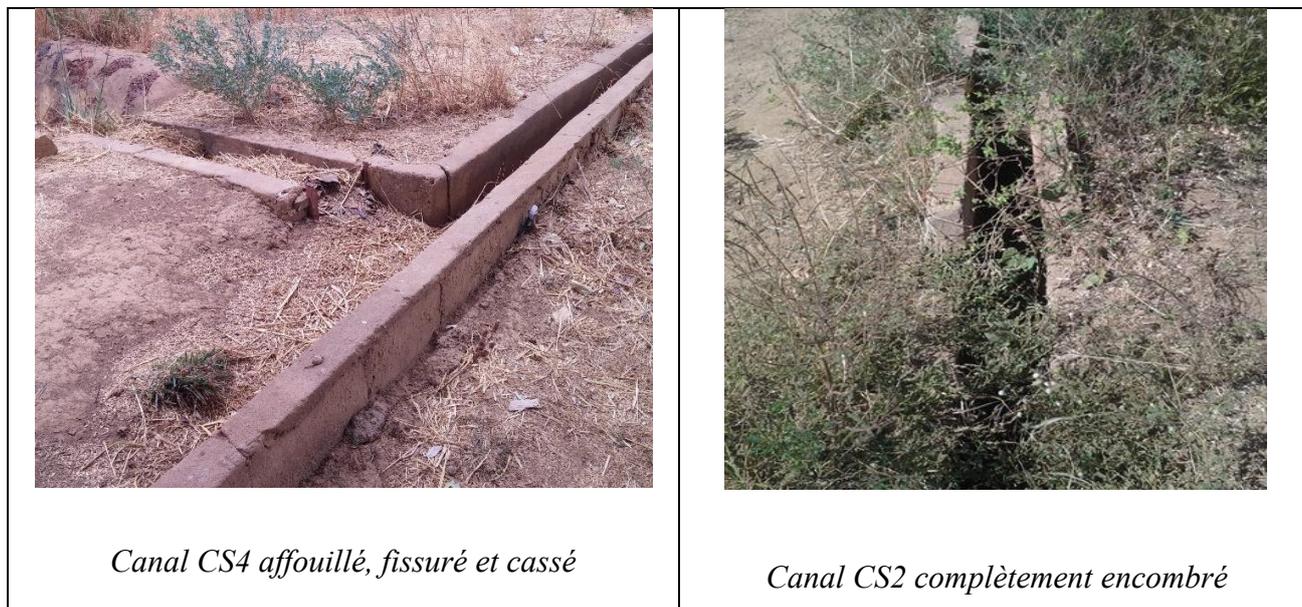
Figure 9 : Etat de deux Canaux secondaires

L'ensemble des quatre canaux secondaires présente des parties cassées à certains niveaux, des parties fissurées présente tout le long des longueurs et une incapacité parfois à contenir l'eau qu'elles reçoivent du primaire.

Canaux	Dimension	État de dégradation
CS1	Hauteur :0,5 Base :0,5 Longueur :152	-Ce canal est fissuré et dégradé à certains endroits -Canal encombré par la présence de dépôts non curés de sable et des résidus des récoltes -Ce canal déverse sur les côtés, car trop plein
CS2	Hauteur :0,4 Base :0,35 Longueur 270	-Canal obstrué par les herbes, résidus de récoltes et dépôts non curés de sable -L'ensemble du canal est fissuré à certains endroits
CS3	Hauteur :0,25 Base :0 .35 Longueur 270	-Présence de trous de part et d'autre de ce secondaire -Canal fissuré et cassé à certains endroits -Canal encombré par la présence de dépôts non curés de sable et des résidus des récoltes -Canal enherbé -Les parois du canal sont déformées à cause de la poussée des terres
CS4	Hauteur :0,25 Base :0,3 Longueur :200	-Mauvais calage sur la partie amont du périmètre Fond du canal est bas par rapport aux parcelles -Ce canal est fissuré et cassées du côté des prises -Canal affouillé tantôt sur le côté droit tantôt sur le côté gauche -Les parois du canal sont déformées à cause de la poussée des terres

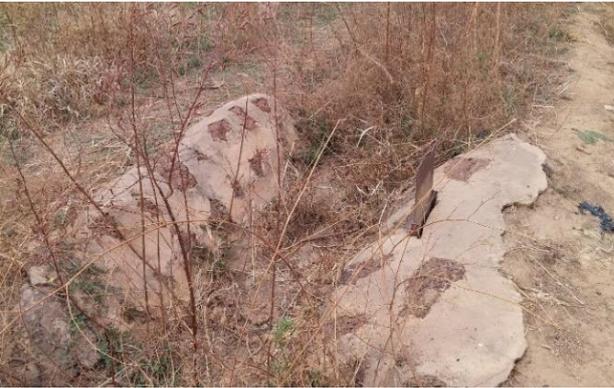
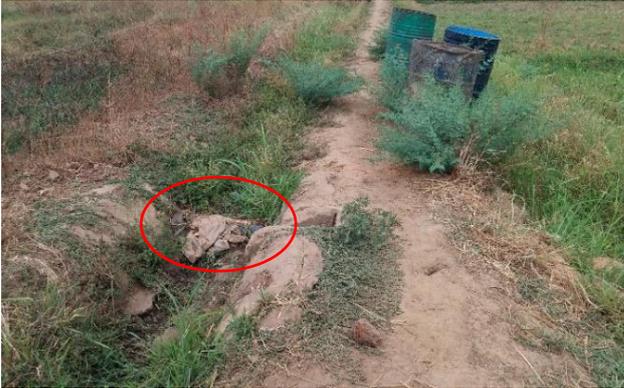
<p><i>Canal tertiaire partiellement revêtu et enherbé</i></p>	<p><i>Tertiaire avec la présence d'une technique de rehaussement du niveau de l'eau pour permettre l'irrigation de la parcelle</i></p>

Sur l'ensemble du périmètre, les tertiaires présentent un état assez dégradé. À cela s'ajoute le défaut de nivellement des premières parcelles situées le long du canal primaire. Cela crée des contre-pentes qui rendent difficile l'arrivée de l'eau dans certaines zones.

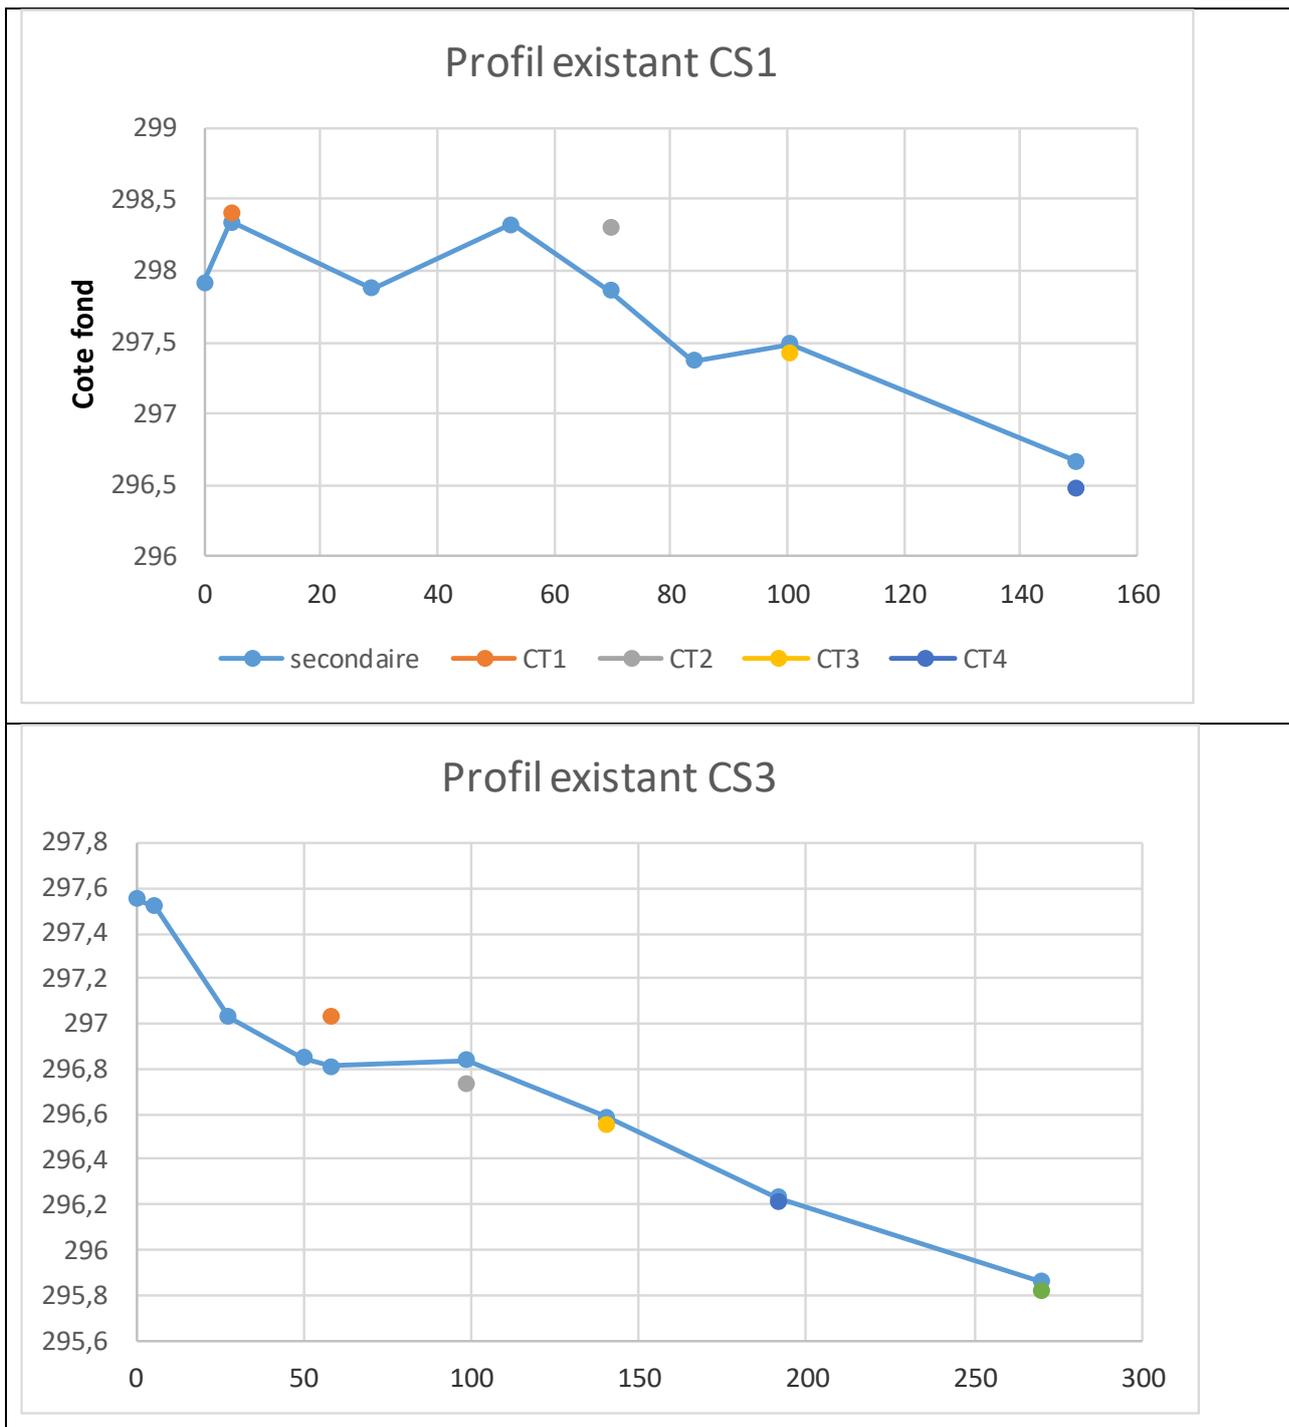
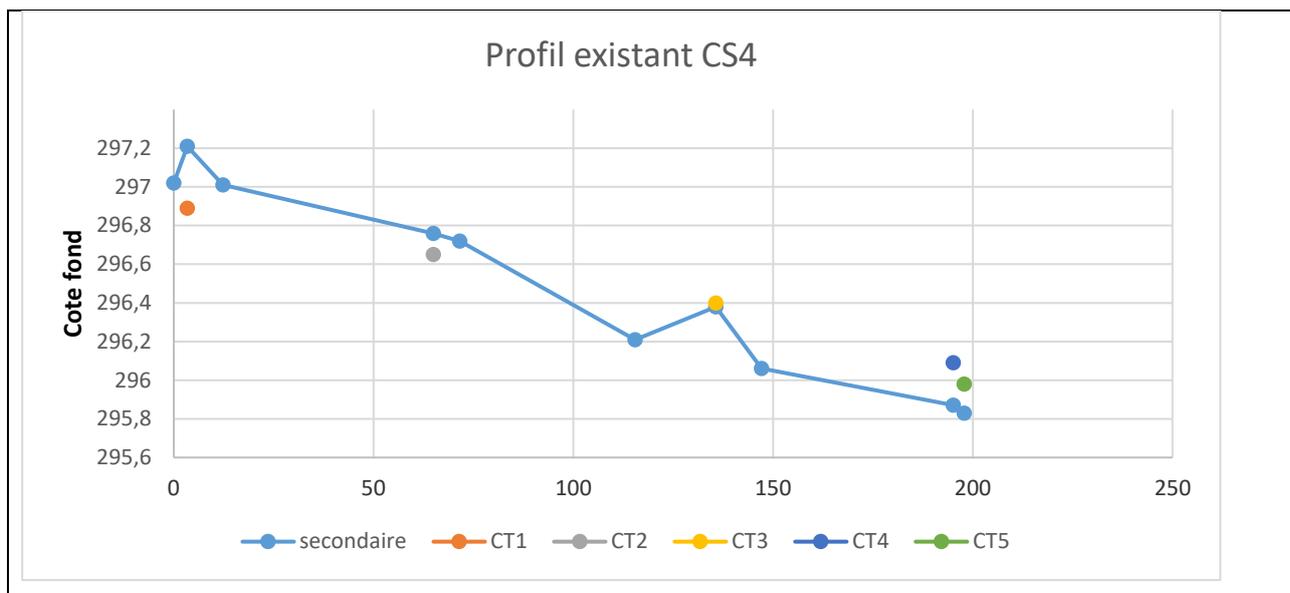
Figure 11 : Profils en long des canaux secondaires existants

- En plus de leur état il est ressorti dans le tracé des profils en long des canaux existants obtenus à partir du levé topographique que certains canaux d'irrigation présentent des cotes fonds sur élevé par rapport au secondaire ou primaire qui le dessert en eau. Aussi certains des 1^{ers} parcelles ont des cotes supérieures à celle des cotes fond secondaires et tertiaires.

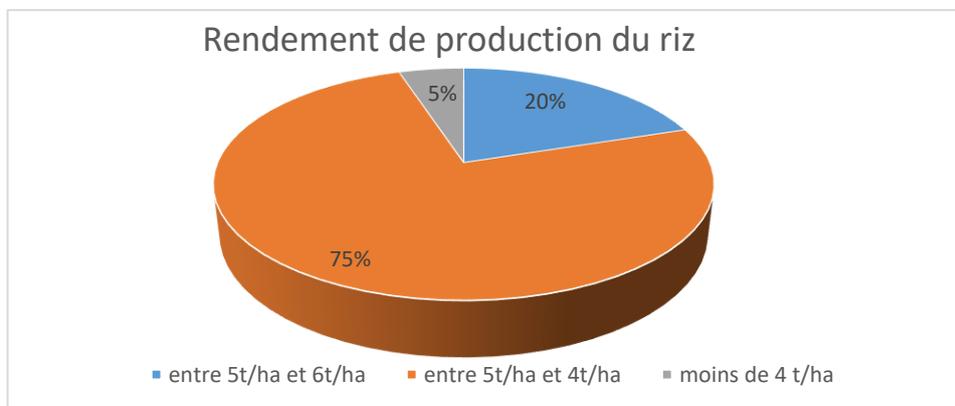
Le diagramme ci-dessous issu de l'enquête terrain réalisé sur 12 exploitants donne des précisions sur la répartition des parcelles selon le rendement en riz.

Seulement 20 % des producteurs arrivent à obtenir les rendements escomptés.

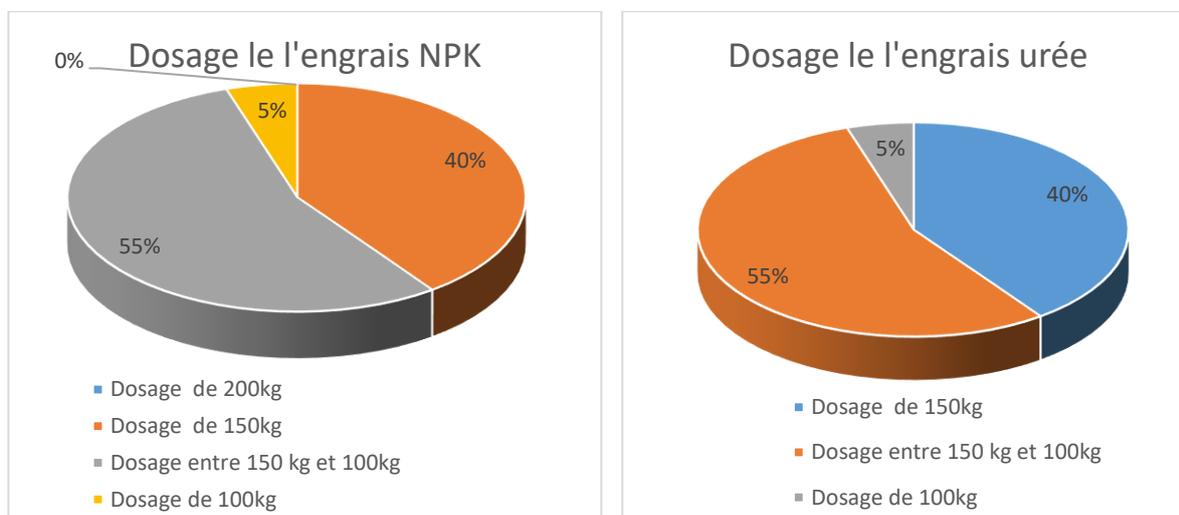
Les dosages d'engrais recommandés pour le riz sont 200 kg/parcellaire de NPK et 150kg pour l'urée. La totalité des producteurs utilise ces deux types d'engrais, mais avec des dosages différents.

- Dosage du NPK : aucun producteur n'utilise le dosage recommandé. Néanmoins 40 % utilisent 3 sacs de NPK et cela se constate sur leurs productions. Quant au 60 %, ils reconnaissent ressentir leurs faibles doses dans leurs rendements. Cependant le prix des engrais sur le marché (16 000 à 19 000 francs) ne leur permet pas de respecter les prescriptions prescrites.
- Dosage Urée : Par contre 40 % arrivent à respecter cette dose en urée contre 60 % dont la plupart utilisent entre 2 sacs.

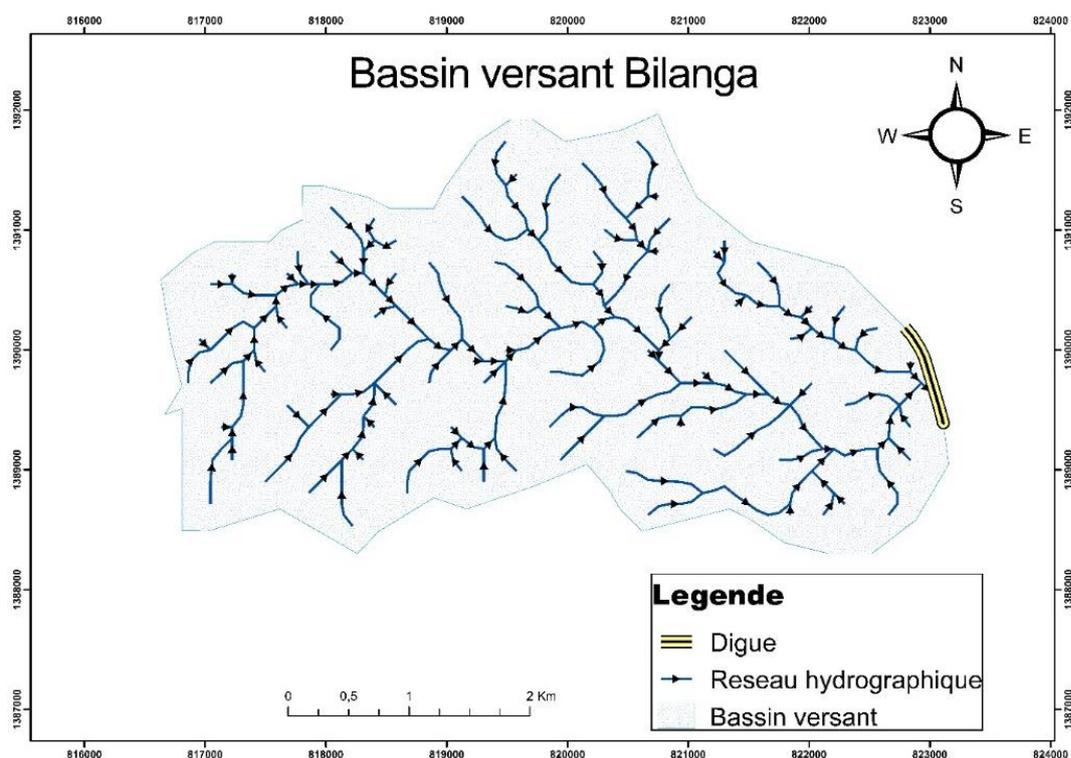
Figure 12 : Carte du bassin versant

- Caractéristiques géomorphologiques du bassin versant :

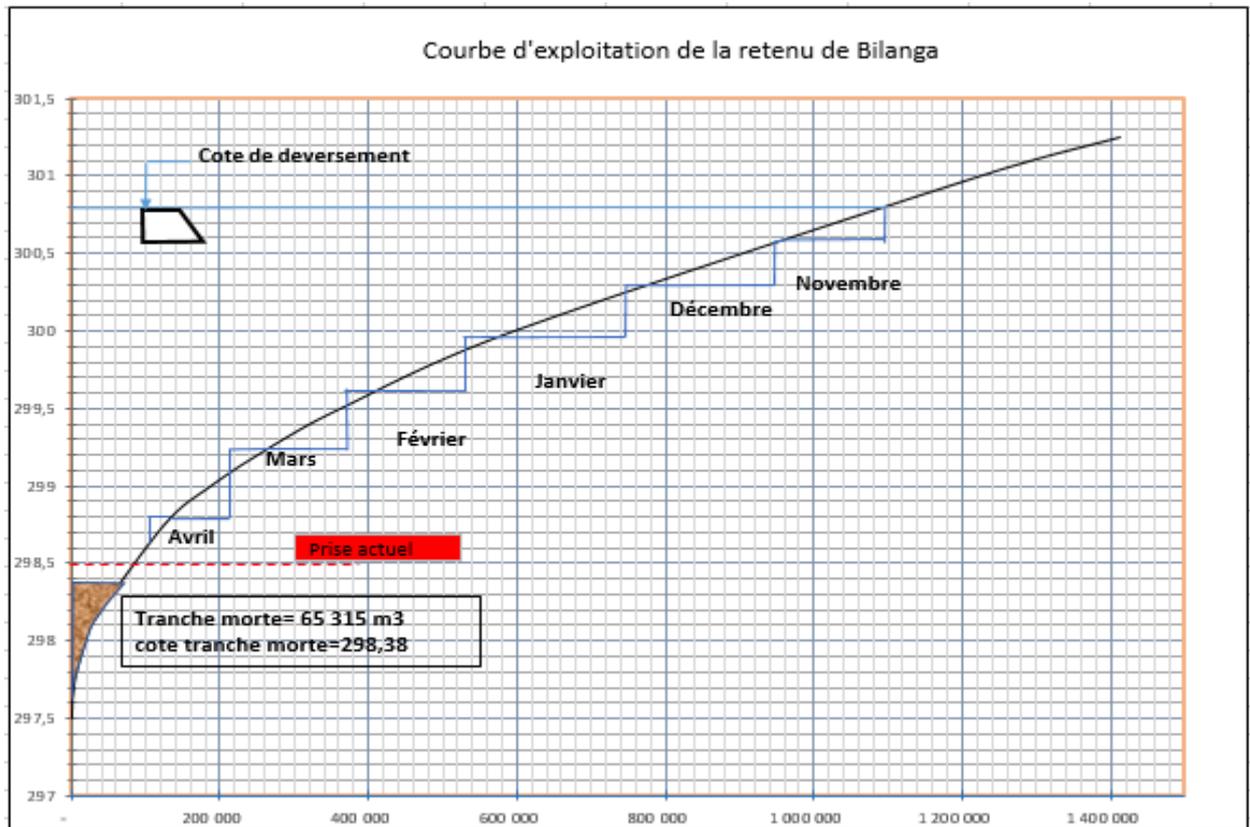
Figure 13 : Courbe d'exploitation de la nouvelle retenue sur une superficie de 20ha

- Le volume de la retenue requis

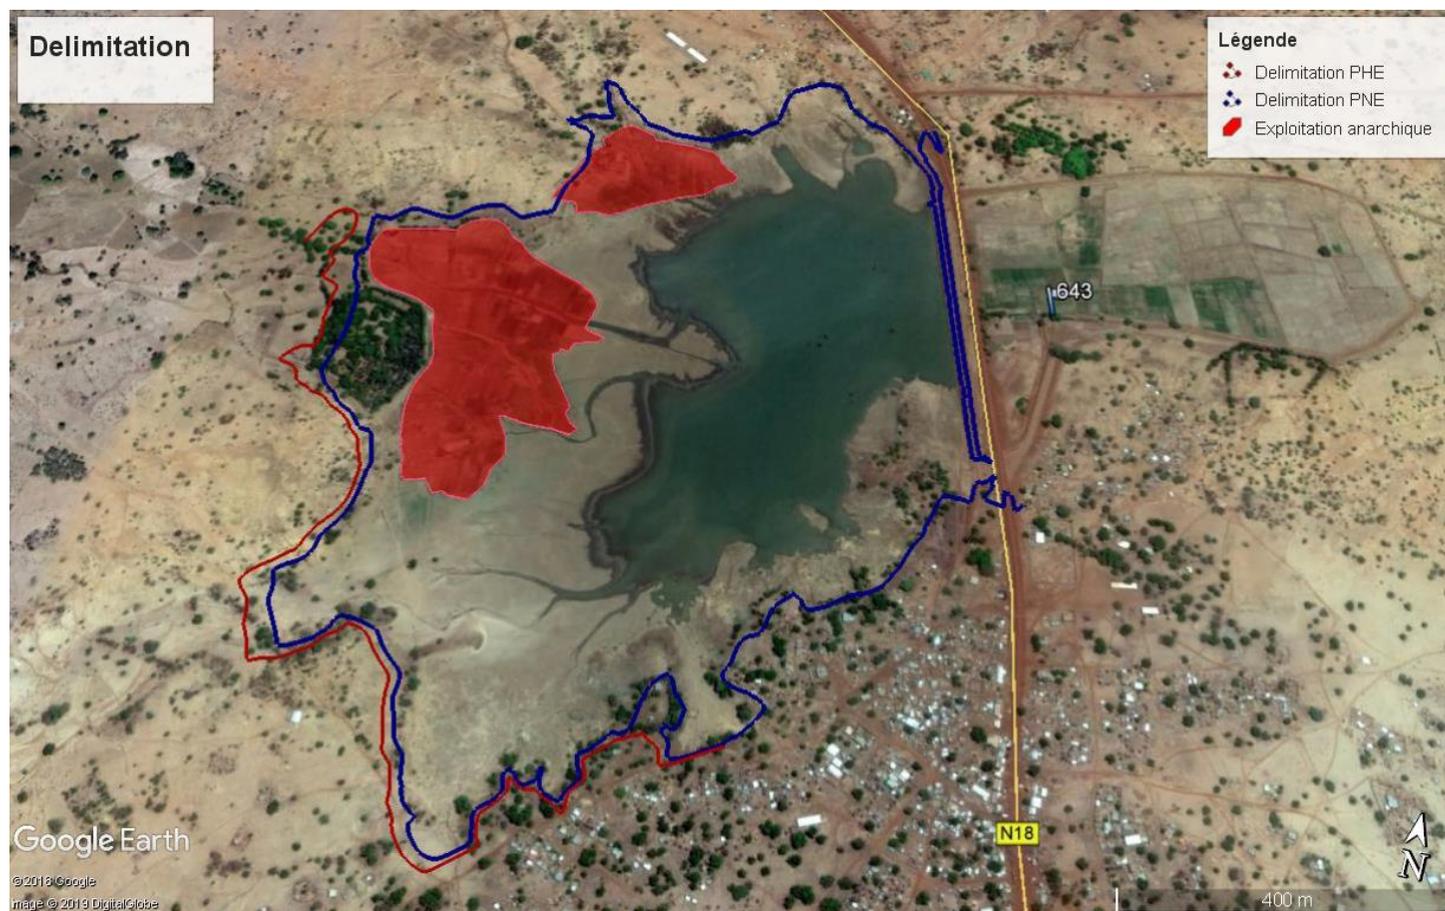
Figure 14: Emprise du barrage en fonction du PHE ET PNE

- Les parcelles cultivées situées sur les berges de la retenue
- Les habitations situées sur les différentes rives

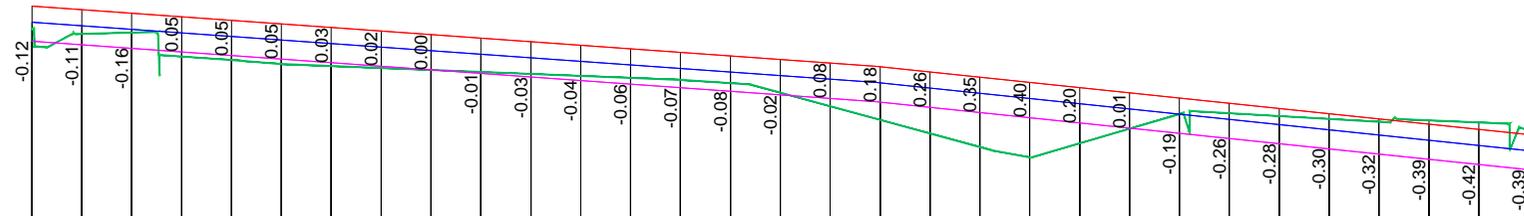
Echelle X : 1/750
 Echelle Z : 1/75
 Plan Comp : 294.00

Numéro de tabulation	P 1	P 2	P 3	P 4	P 5	P 6	P 7	P 8	P 9	P 10	P 11	P 12	P 13	P 14	P 15	P 16	P 17	P 18	P 19	P 20	P 21	P 22	P 23	P 24	P 25	P 26	P 27	P 28	P 29	P 30
Altitude TN	-297.27	-297.22	-297.24	-297.00	-296.96	-296.92	-296.90	-296.88	-296.86	-296.84	-296.82	-296.80	-296.78	-296.76	-296.74	-296.64	-296.51	-296.37	-296.23	-296.10	-295.99	-296.14	-296.28	-296.42	-296.44	-296.41	-296.38	-296.35	-296.37	-296.34
Cote cavalier	-297.50	-297.46	-297.43	-297.39	-297.36	-297.32	-297.29	-297.25	-297.22	-297.18	-297.15	-297.11	-297.07	-297.04	-297.00	-296.97	-296.93	-296.90	-296.84	-296.79	-296.74	-296.69	-296.64	-296.59	-296.53	-296.48	-296.43	-296.38	-296.33	-296.27
Cote ligne d'eau	-297.34	-297.30	-297.27	-297.23	-297.20	-297.16	-297.13	-297.09	-297.06	-297.02	-296.99	-296.95	-296.91	-296.88	-296.84	-296.81	-296.77	-296.74	-296.68	-296.63	-296.58	-296.53	-296.48	-296.43	-296.37	-296.32	-296.27	-296.22	-296.17	-296.11

Altitudes plafond	-297.15	-297.11	-297.08	-297.04	-297.01	-296.97	-296.94	-296.90	-296.87	-296.83	-296.80	-296.76	-296.72	-296.69	-296.65	-296.62	-296.58	-296.55	-296.49	-296.44	-296.39	-296.34	-296.29	-296.24	-296.18	-296.13	-296.08	-296.03	-295.98	-295.92
Distance cumulée	0.00	5.00	10.00	15.00	20.00	25.00	30.00	35.00	40.00	45.00	50.00	55.00	60.00	65.00	70.00	75.00	80.00	85.00	90.00	95.00	100.00	105.00	110.00	115.00	120.00	125.00	130.00	135.00	140.00	145.00
Caracteristiques	Q(l/s)=50 B(cm)=30 h(cm)=35 m=0

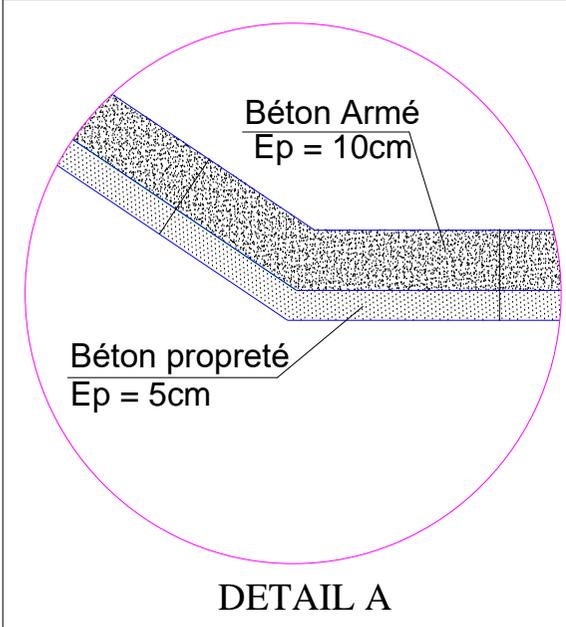
Tronçons	B(m)	H(m)
CP Prim-CS1	0.35	0.65
CP bief CS1-CS2	0.35	0.65
CP bief CS2-CS3	0.35	0.45
CP bief CS3-CS4	0.35	0.45

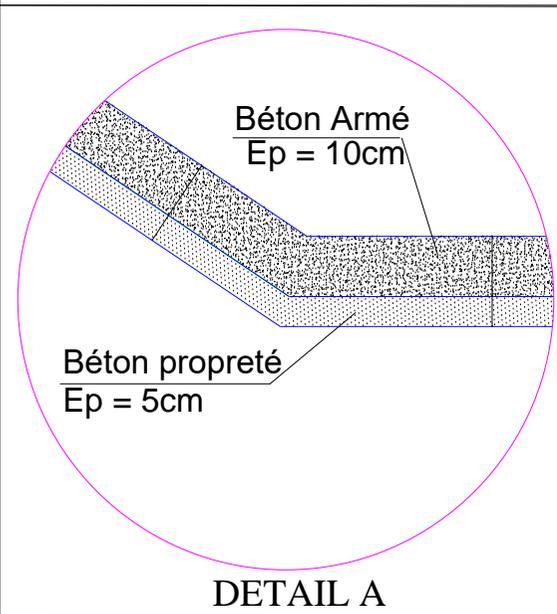
COUPE TRANSVERSALE CANAL SECONDAIRE CS5A

Tronçons	B(m)	H(m)
CS5 A	0.35	0.40
