# **CARACTERISATION PHYSICO-MECANIQUE DES DIGUES EN TERRE LATERITIQUE DES PETITS BARRAGES AU BURKINA FASO**

MEMOIRE POUR L'OBTENTION DU DIPLOME D'INGENIEUR 2iE AVEC GRADE DE  
MASTER EN GENIE CIVIL

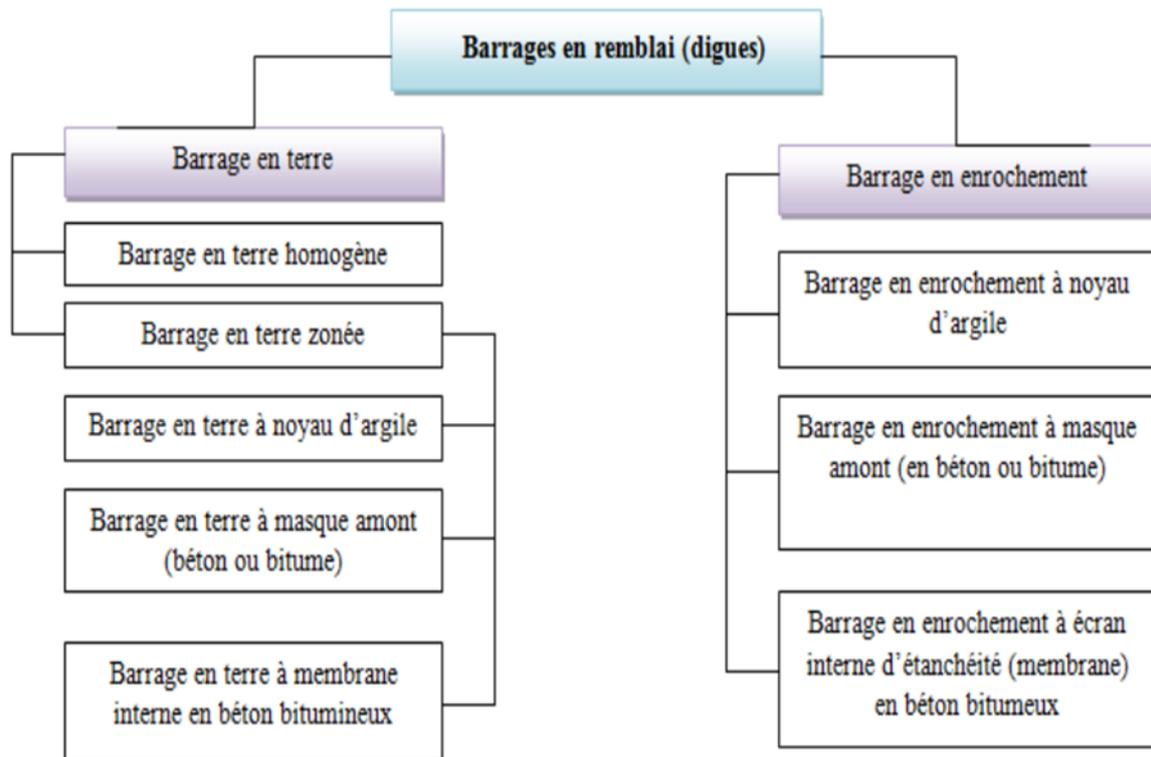
Figure 1: Catégories des barrages en remblai ( AMARA Fatma, 2018)

La Figure 1 représente les sous types de barrage, pour les deux catégories de barrages en remblai en fonction du matériau de construction, et du dispositif d'étanchéité.

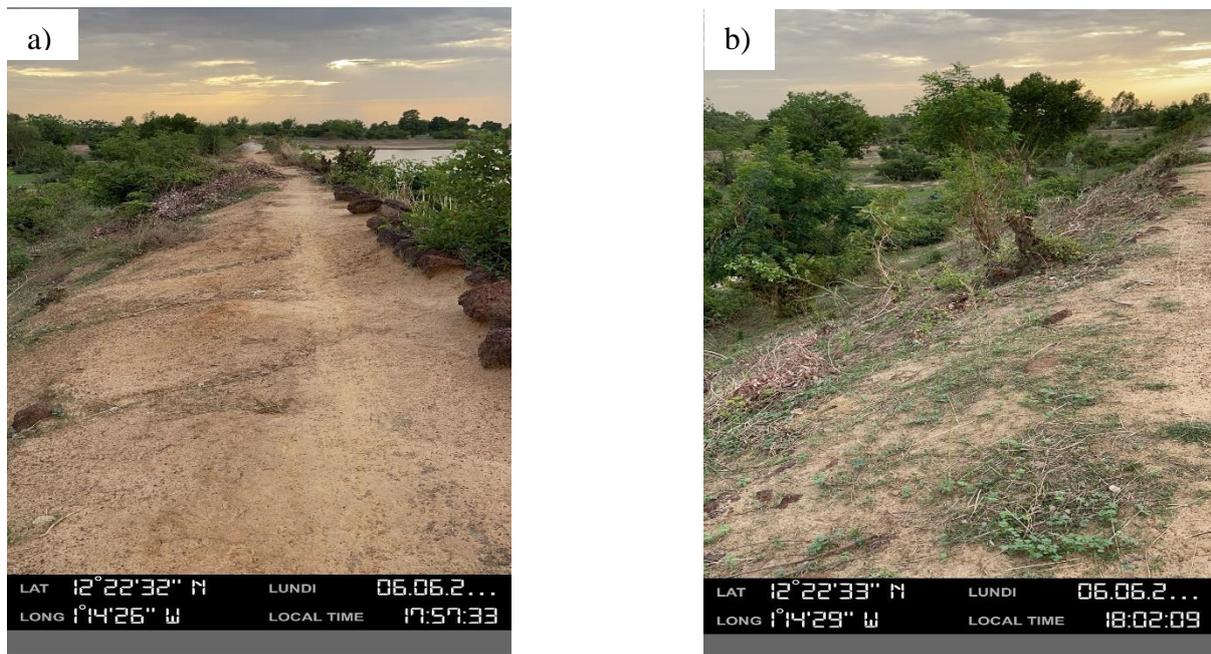
On notait également l'absence de fossé de pied aval pour l'évacuation des eaux de ruissellement.

*Figure 9 : a) Erosion de la crête et b) présence de la végétation sur le talus aval*

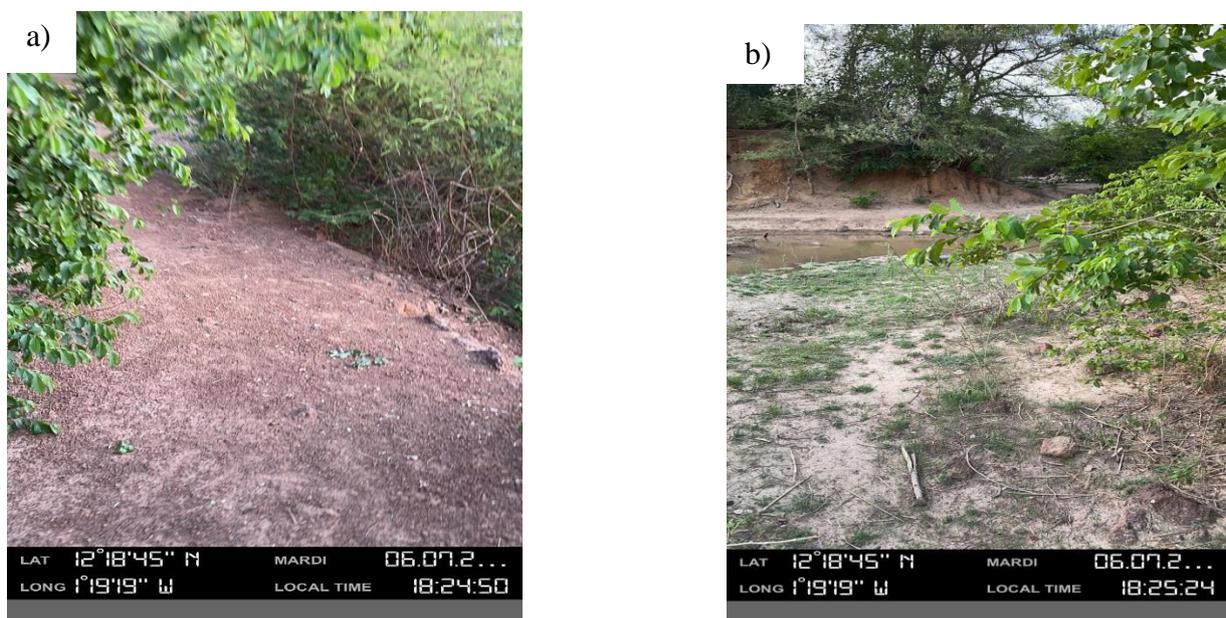
Sur la digue de ce barrage, nous avons constaté comme dégradations, la Présence d’herbes sur le perré sec, d’arbres sur le talus amont et aval. A cela s’ajoute la désorganisation des moellons par endroit, ce qui a entraîné une rupture totale de cette digue. On notait également l’absence de fossé de pied aval pour l’évacuation des eaux de ruissèlement.

*Figure 10 : a) La digue envahit par la végétation et b) la rupture de la digue*

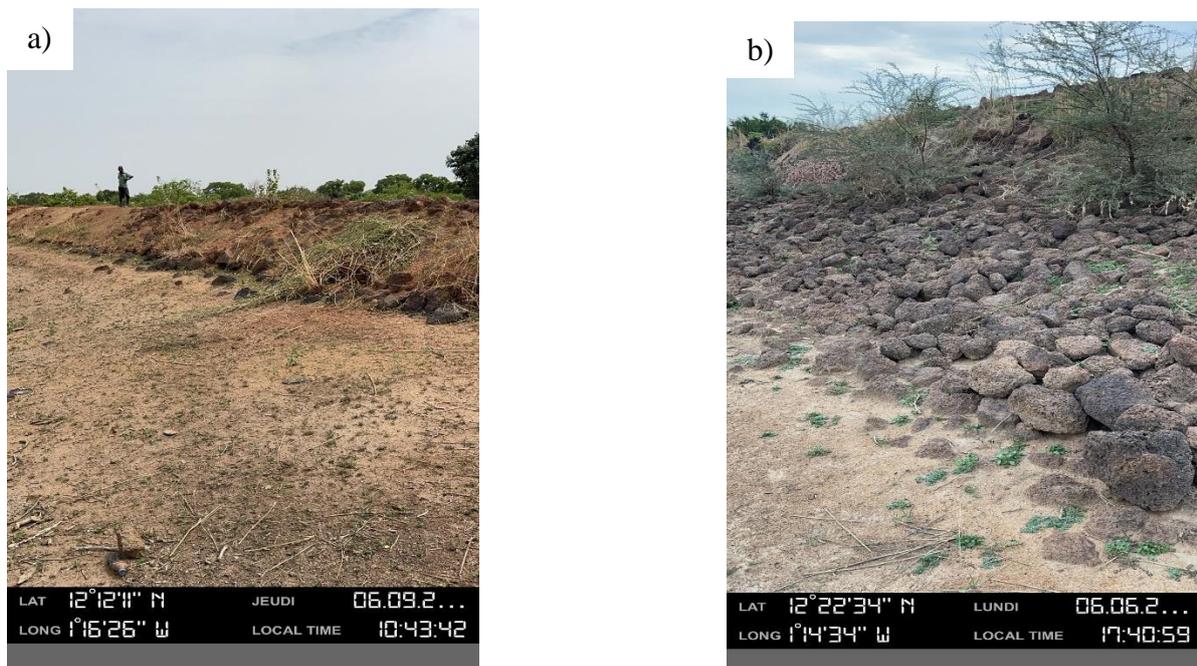
*Figure 11 : a) Dispersion des perrés secs en amont et b) Désorganisation des moellons en amont*

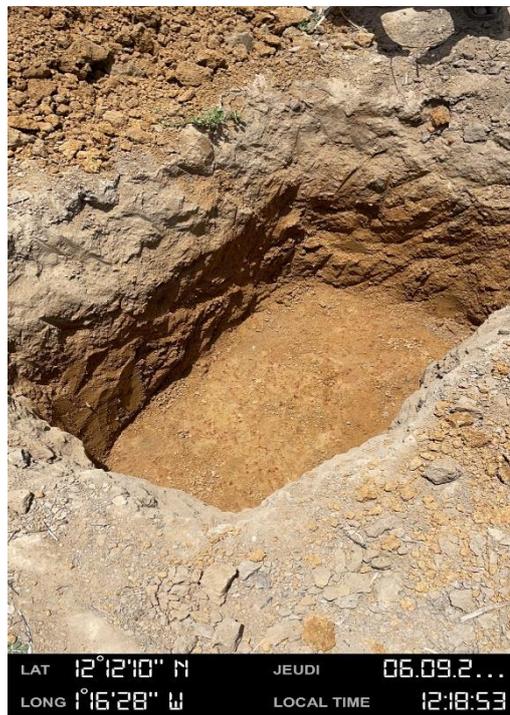
En réalisant ces puits à ciel ouvert implantés au pied amont de chaque digue, il n'y avait pas la présence d'eau. Seul l'un de puits du barrage de Koala avait une grande quantité d'eau du fait de sa proximité avec le lit mineur.

*Figure 12 : Puits d'au moins 1m dans la cuvette*

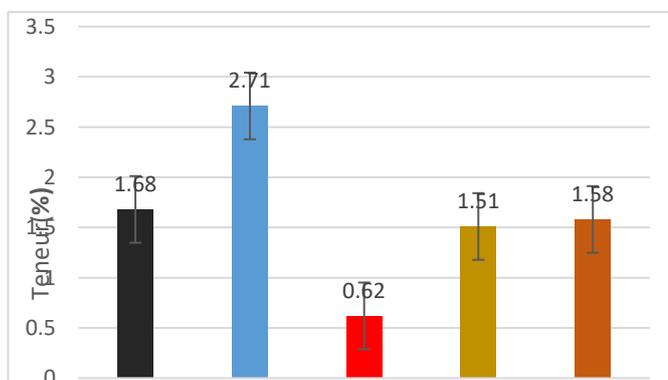
Figure 14 : Teneur en eau naturelle de Rawangomde

Les faibles valeurs des teneurs en eau naturelle sont dues au fait que le prélèvement s'est opéré sur la crête et en période sèche de l'année. Par contre pour ce qui concerne des points prélevés à proximité du lit mineur nous retrouvons des valeurs élevées comme à Koala. Cela nous conforte dans l'hypothèse que la teneur en eau est fonction de la profondeur par rapport au lit mineur. Plus on descend en profondeur, en se rapprochant du lit mineur plus elle est grande.

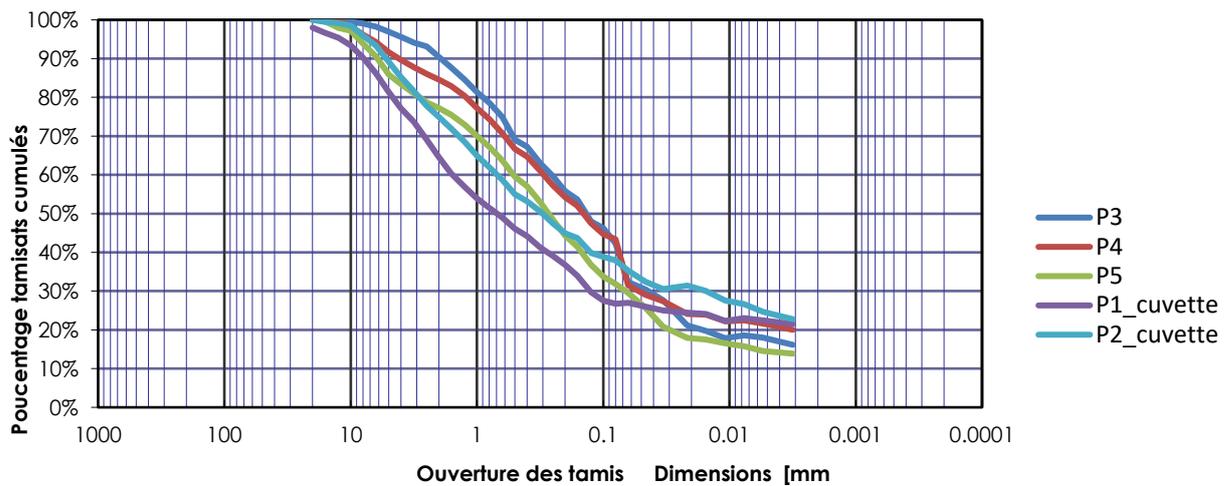
*Figure 16: : Courbes granulométriques par voie sèche des points de Koala*

Quel que soit la valeur de  $D_{10}$  très strictement inférieure à 0,02,  $C_u$  est supérieure à 2 ( $C_u > 2$ ), la granulométrie est étalée.  $C_u$  est le coefficient d'uniformité aussi appelé coefficient de HAZEN. Vu qu'aucune courbe n'arrive à 10%, nous en concluons que tous les points de ce barrage ont une granulométrie étalée.

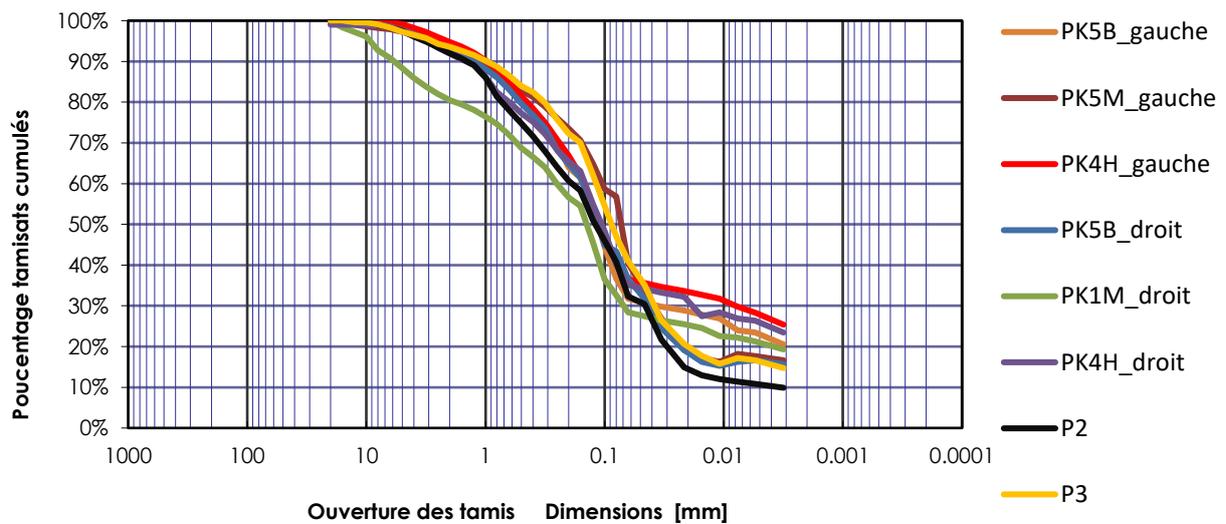
Figure 17 : Courbes granulométriques par voie sèche des points du barrage de Tansobentinga

La figure 17 montre les courbes granulométriques des points de la cuvette et de la rupture de la digue du barrage de Tansobentinga.

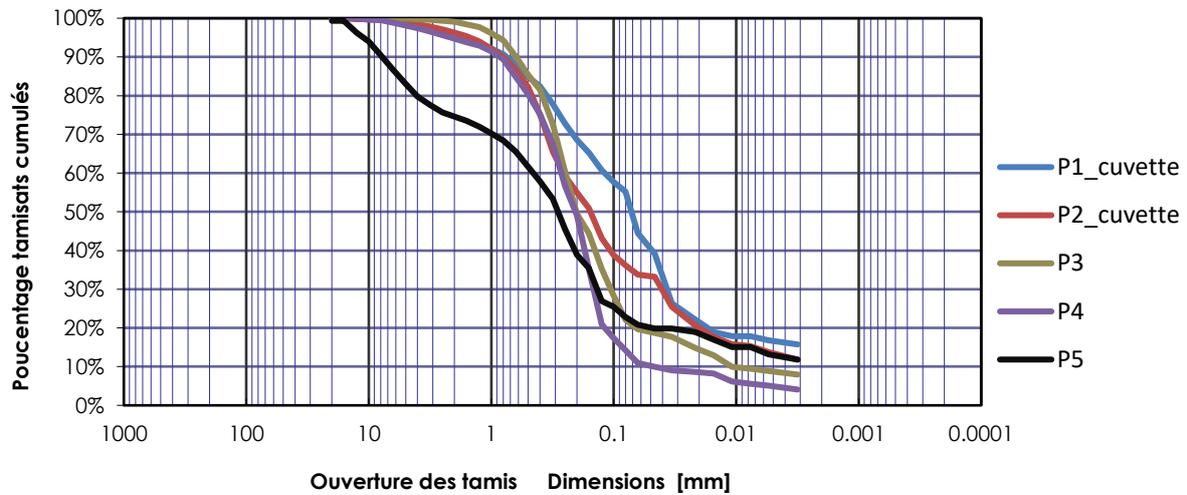
Figure 18 : Courbes granulométriques par voie sèche des points du barrage de Rawangomde

La **Erreur ! Source du renvoi introuvable.** présente les courbes granulométriques des points de la cuvette et de la digue du barrage de Rawangomdé.

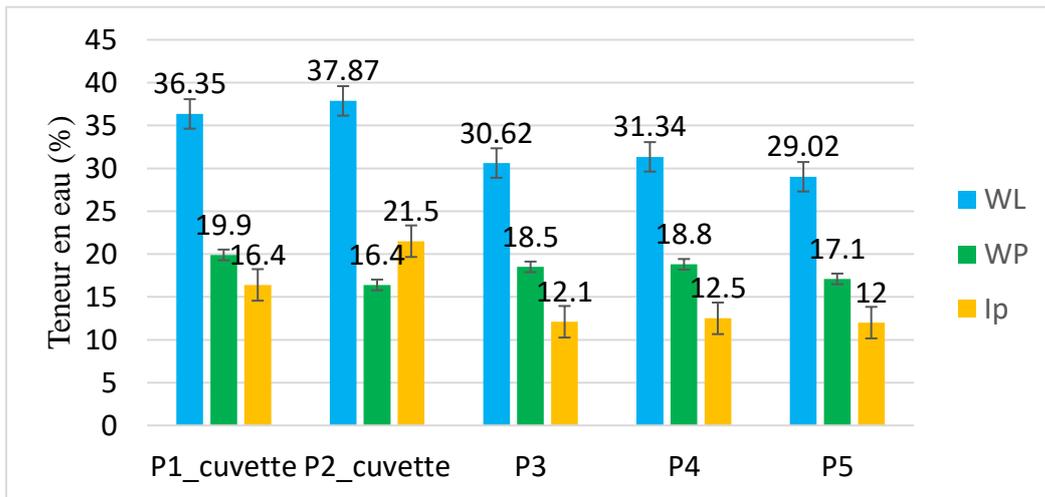
*Figure 19 : Valeurs des limites d'Atterberg du Koala*

Les résultats sont présentés à travers la Figure 19.

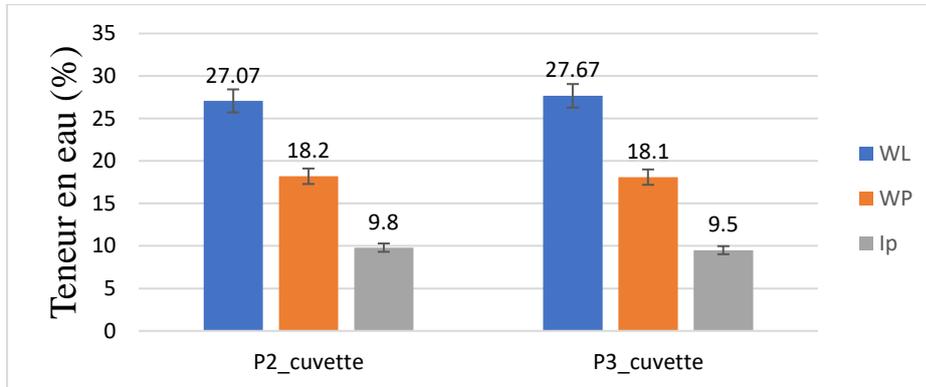
Figure 20 : Valeurs des limites de la cuvette du Tansobentinga

La Figure 20 montre les résultats de la cuvette d'une part et d'autres part la Figure 21 montre ceux du profil au niveau de la rupture de la digue.

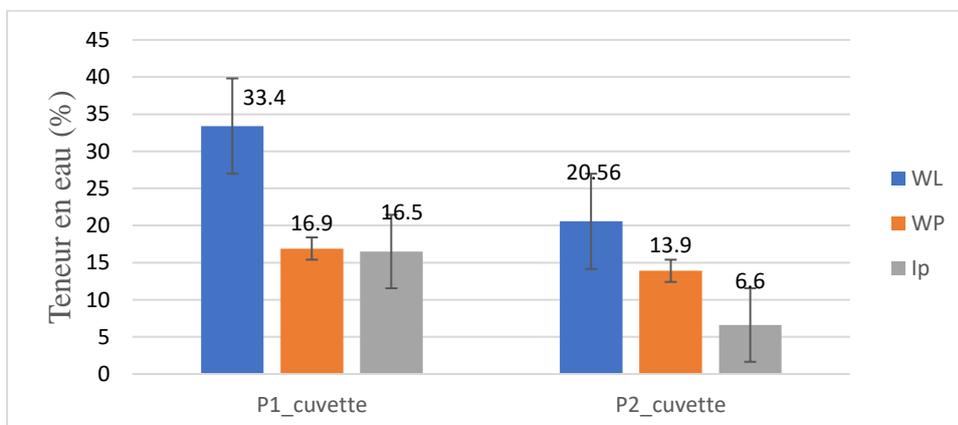
Figure 22 : Valeurs des limites du Rawangomde

Figure 22 présente les résultats des limites.

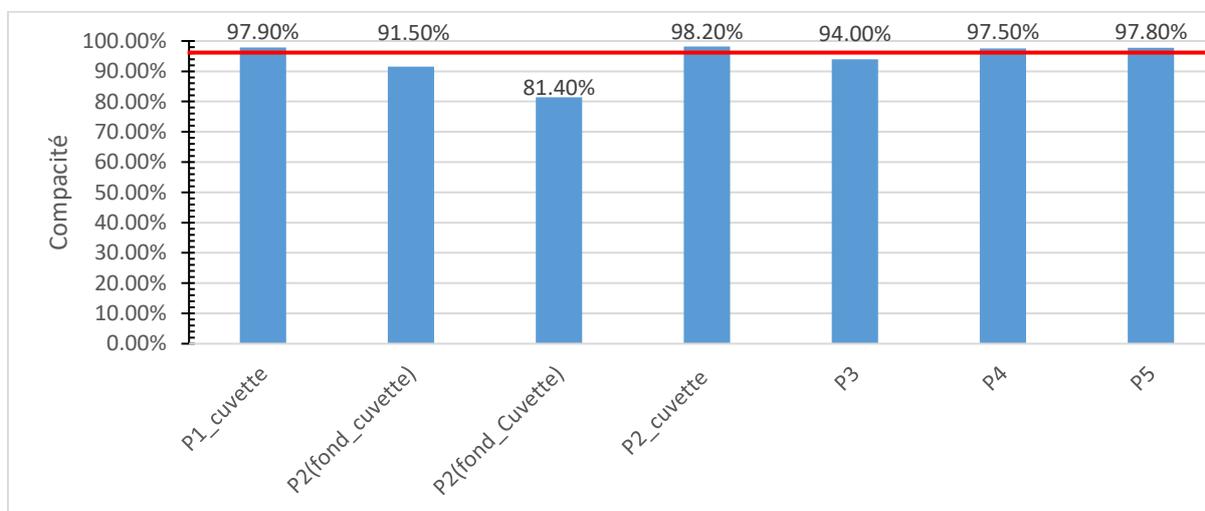
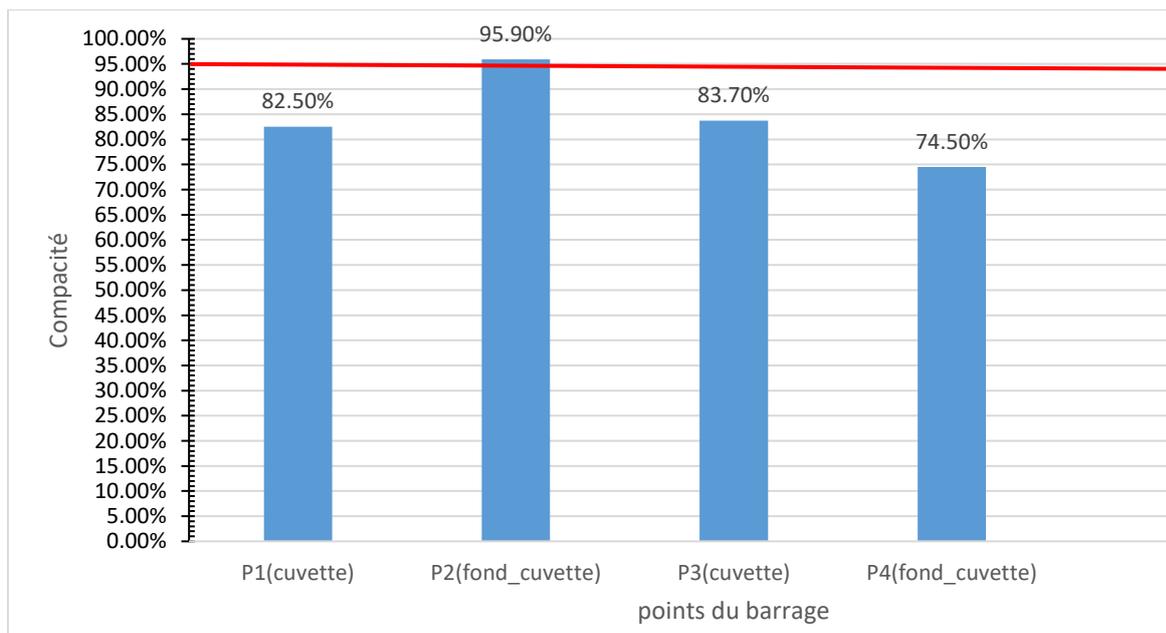
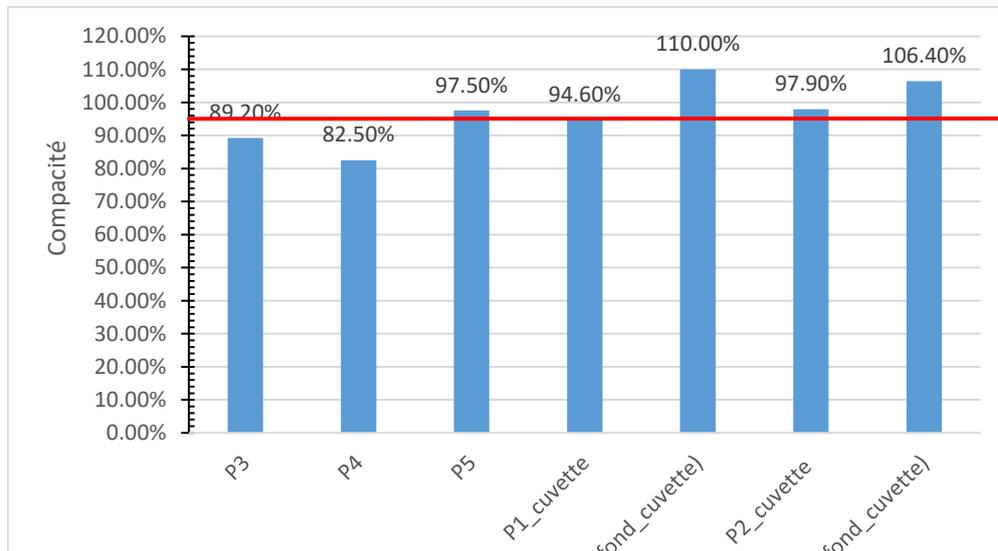
Les figures ci-dessous présentent les résultats de l'essai de densitomètre à membrane. La densité dans la cuvette a permis de vérifier l'effet du poids de l'eau sur le matériau de la cuvette.

*Figure 23 : Résultats densitomètre à membrane Koala*

*Figure 24 : Résultats densitomètre à membrane Tansobentinga*

Figure 25: Résultats densitomètre à membrane Rawangomde

L'indice de compacité devrait atteindre 95% pour un bon compactage.

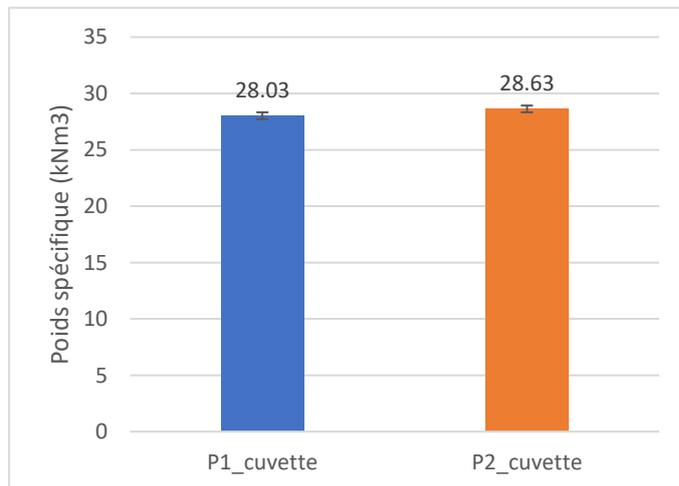
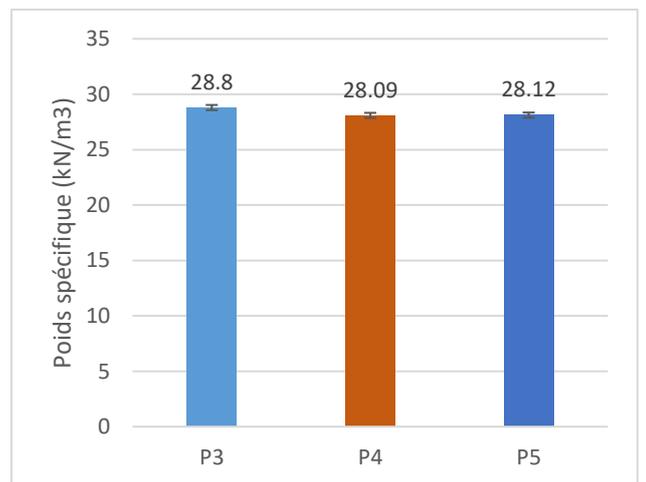
Figure 27 : Valeurs poids spécifiques de la cuvette Koala

Figure 26: Valeurs poids spécifiques de la digue Koala

L'hypothèse affirmant que le matériau du remblai de la digue provient de la cuvette semble être confirmé, car le poids spécifique de la cuvette est pratiquement égal au poids spécifique de la digue. S'agissant de l'utilisation du matériau, le guide CEBTP nous recommande pour une meilleure utilisation dans le domaine routier un poids spécifique minimum de 27 kN/m<sup>3</sup>. Comme dans notre cas il s'agit des digues routières, nous pouvons conclure que nos matériaux sont de bonne qualité au vu des résultats que nous avons.

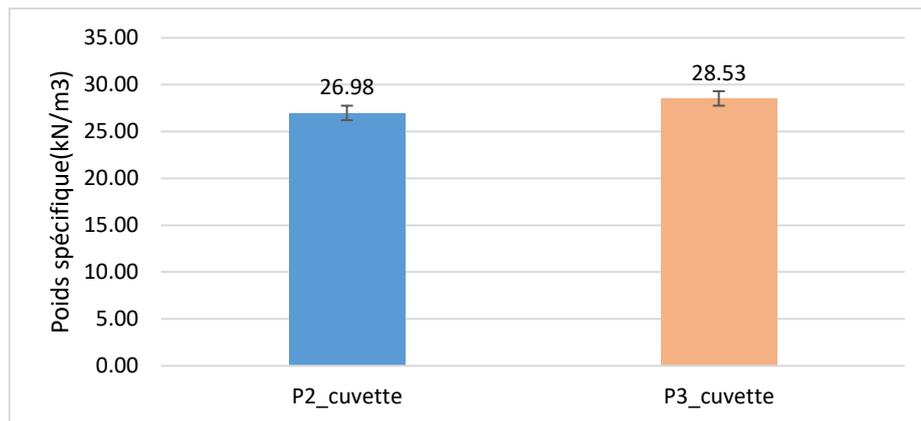
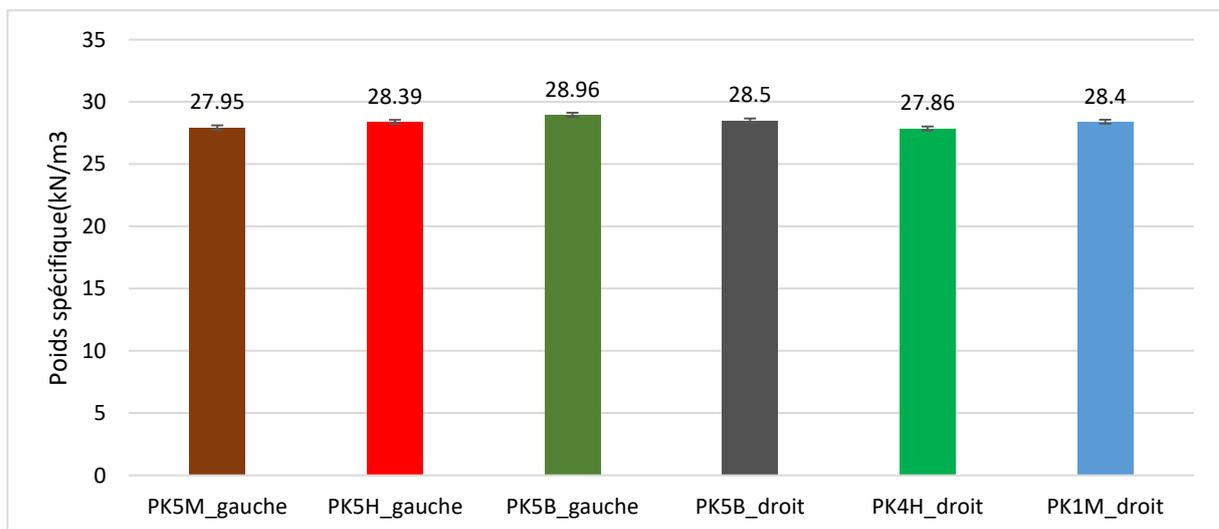
*Figure 28 : Valeurs poids spécifiques de la cuvette Tansobentinga*

*Figure 29 : Valeurs poids spécifiques du point de rupture de la digue Tansobentinga*

Le CEBTP qui nous renseigne pour une meilleure utilisation dans le domaine routier un poids spécifique minimum de  $27 \text{ kN/m}^3$ . Nous prendrons la valeur minimale dans notre cas qui est de  $26,98 \text{ kN/m}^3$  comme valeur représentative. Alors le poids spécifique des différents matériaux étudiés est supérieur à  $27 \text{ kN/m}^3$ . Par conséquent notre matériau est bon à utiliser dans le domaine routier.

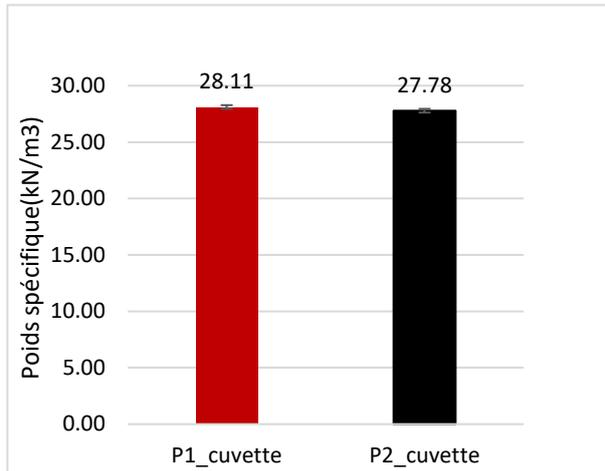
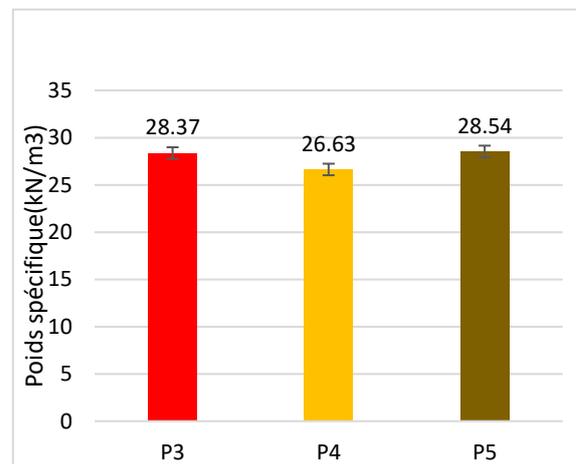
Figure 30 : Valeurs poids spécifiques de la cuvette Rawangomde

Figure 31 : Valeurs poids spécifiques de la digue Rawangomé

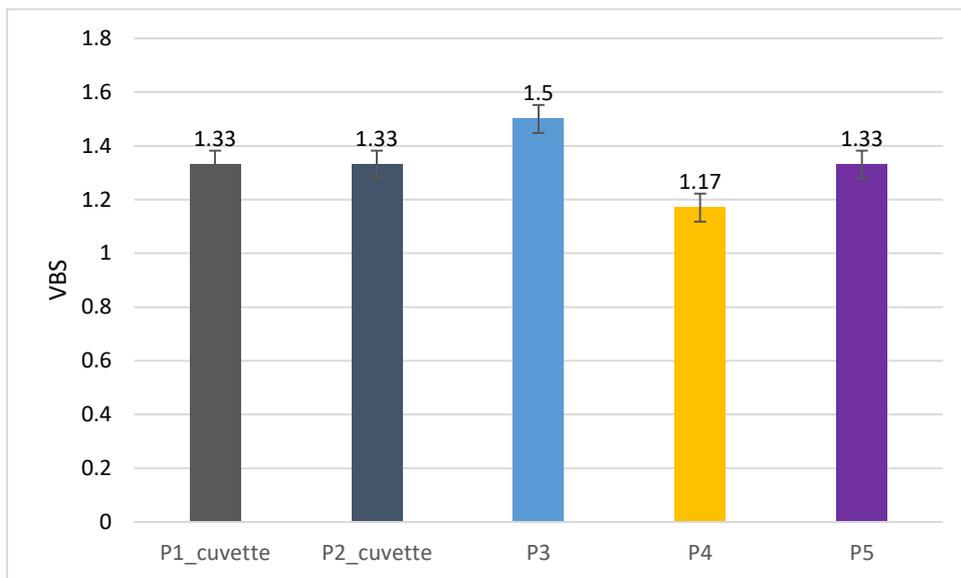
Figure 32 : Activité argileuse des points du Koala

La Figure 32 nous montre les différentes valeurs obtenues lors de l'essai.

Pour une valeur du VBS comprise entre 0,20 et 1,50 le **GTR92** estime qu'on est en présence d'un matériau sensible à l'eau. Ce qui est en accord avec les réactions observées avec nos matériaux au cours des essais.

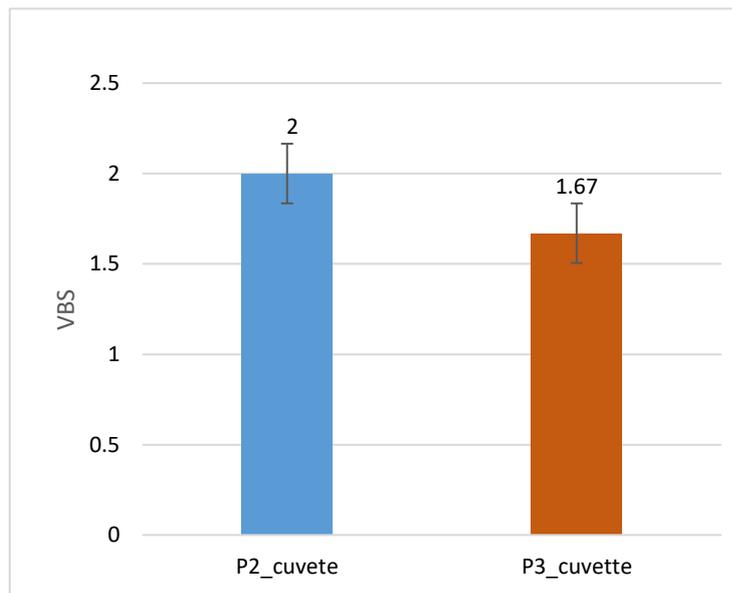
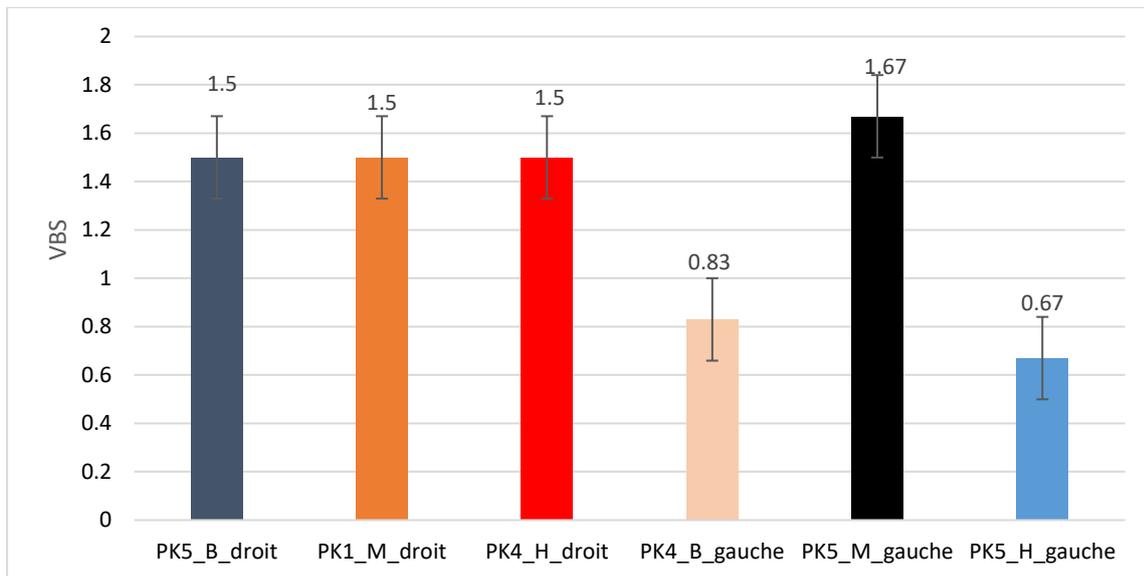
Figure 33 : Activité argileuse des points de la cuvette du Tansobentinga

Figure 34 : Activité argileuse des points de rupture de la digue du Tansobentinga

Pour une valeur du VBS au-dessus de 0,2 le GTR92 estime qu'on est en présence d'un matériau sensible à l'eau. Ici dans la cuvette tout comme sur la digue nous remarquons que toutes nos valeurs sont supérieures à 0,2 notre matériau est sensible à l'eau.

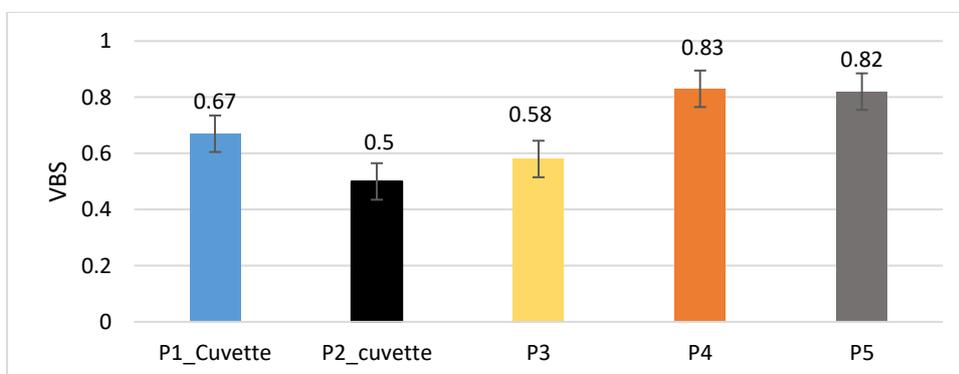
Figure 35 : Activité argileuse des points de rupture de la digue du Rawangomde

Nous constatons une présence d'argile au niveau des points de la crête (P3, P4 et P5), bien qu'ayant subi un lessivage qui a causé le départ de leurs fines.

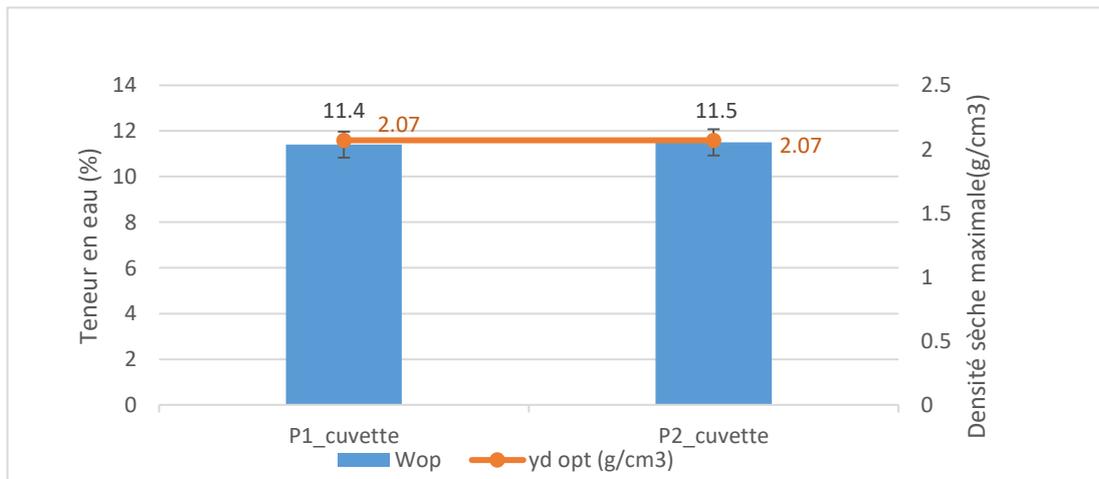
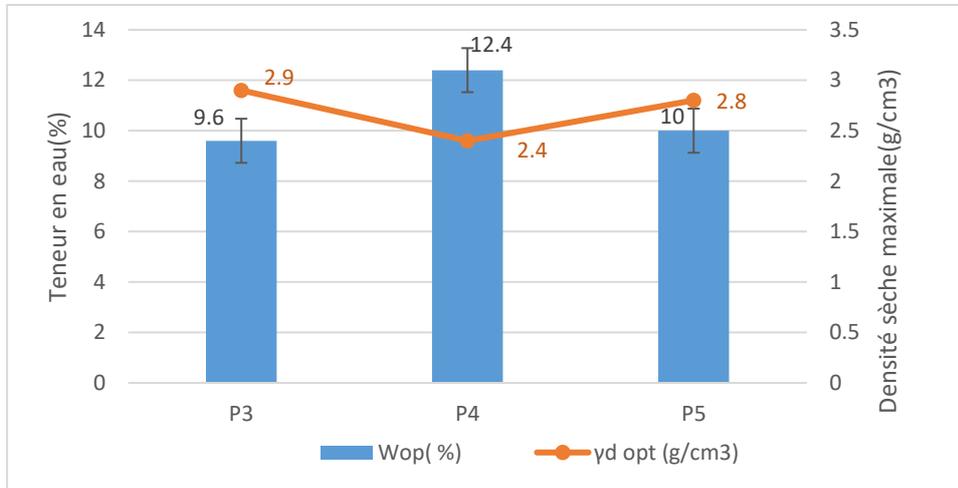
*Figure 36 : Récapitulatif des résultats OPN de la cuvette Koala*

Figure 37 : Récapitulatif des résultats OPN de la digue Koala

Pour une couche de fondation, le guide CEBTP nous recommande une densité sèche minimale de  $1,80\text{g/cm}^3$ . Avec une valeur minimale de  $2,07\text{g/cm}^3$ , supérieure à la valeur minimale requise, alors le matériau peut être utilisé. Ainsi, nous concluons que les densités sèches de nos échantillons sont supérieures à la valeur recommandée par le guide et que les matériaux peuvent être utilisées en couche de fondation.

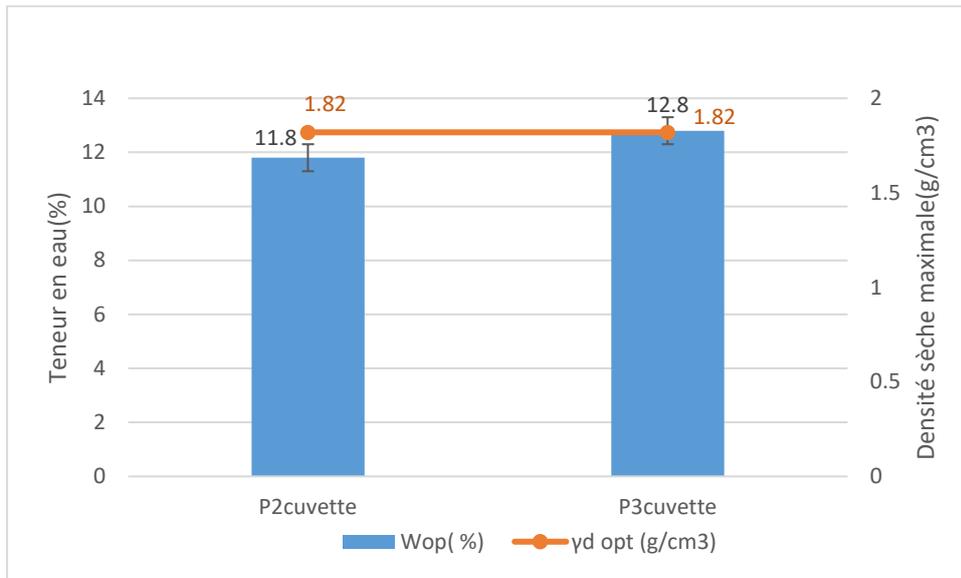
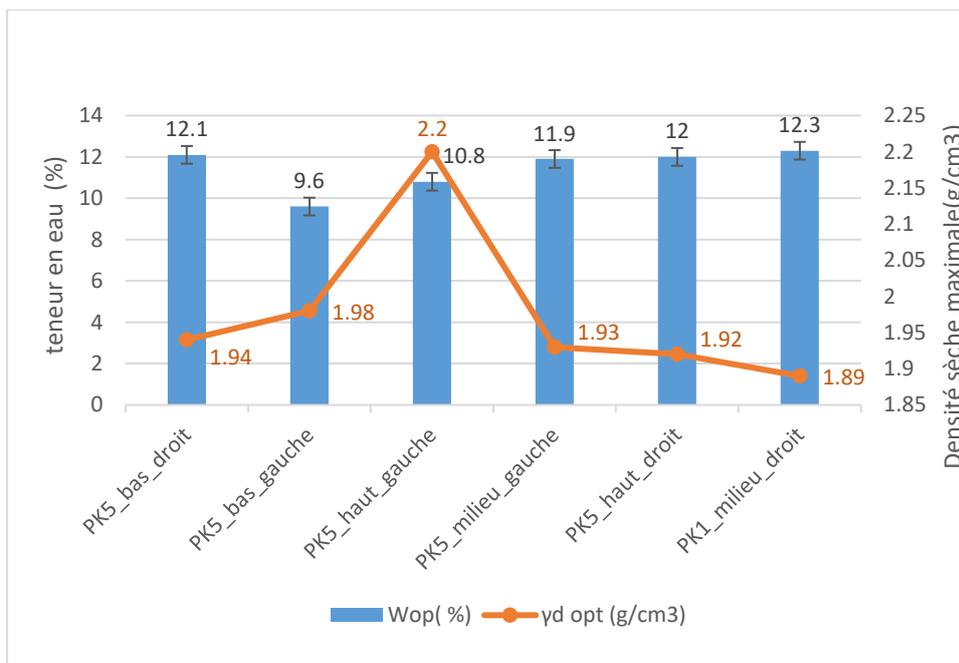
Figure 38: Récapitulatif des résultats OPN de la cuvette Tansobentina

Figure 39 : Récapitulatif des résultats OPN du profil de rupture Tansobentina

Pour une couche de fondation, selon les prescriptions du CEBTP, toutes les couches peuvent être utilisées. Car nos valeurs qui sont minimales de 1, 82g/cm<sup>3</sup> et maximales de 1.94g/cm<sup>3</sup> se trouvent dans la plage de densité sèche prescrite qui est compris entre 1,80g/cm<sup>3</sup>.

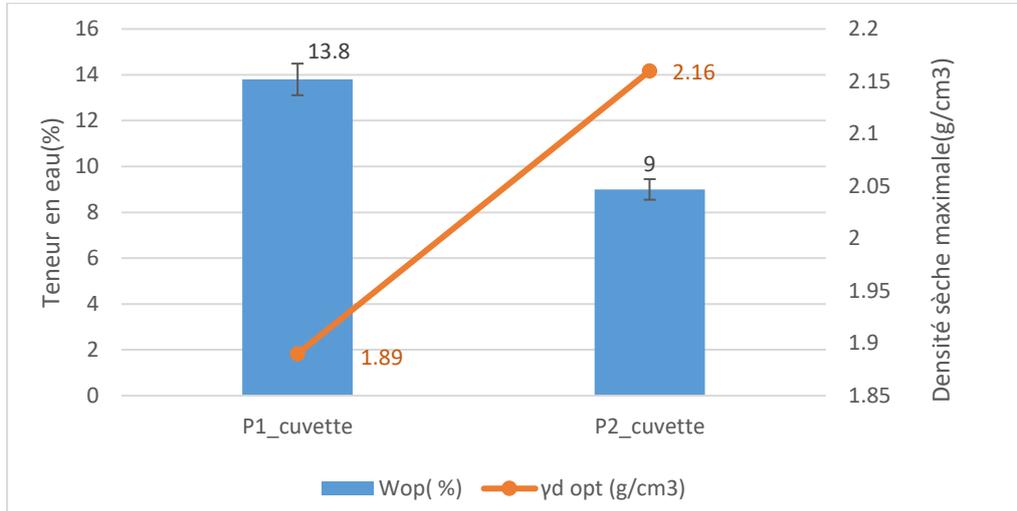
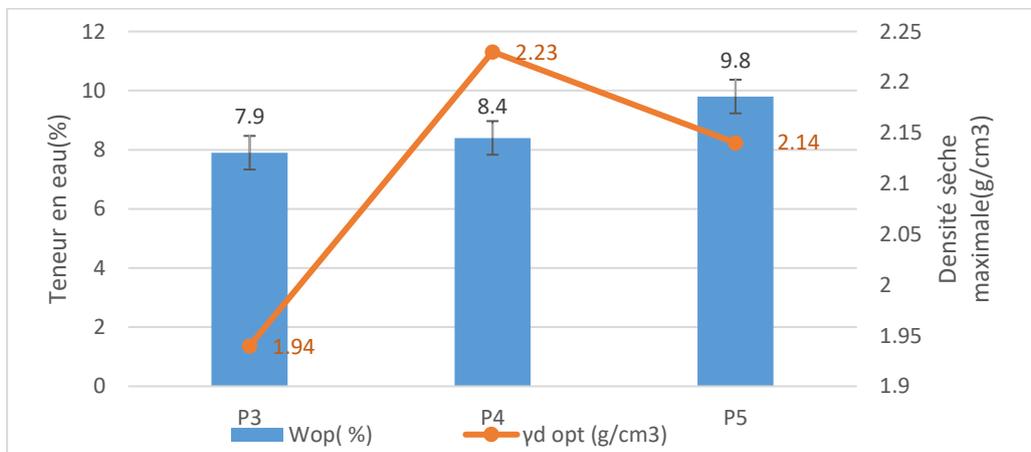
Figure 40 : Récapitulatif des résultats OPN de la cuvette du Rawangomde

Figure 41 : Récapitulatif des résultats OPN de la digue du Rawangomde

Pour une couche de fondation, le guide CEBTP nous recommande une densité sèche minimale requise de 1,80g/cm<sup>3</sup> pour que le matériau soit utilisé. Ainsi, nous concluons que les densités sèches minimales de 1,89g/cm<sup>3</sup> et 2,16 g/cm<sup>3</sup> maximales de nos échantillons sont dans la plage prescrite par le guide et que les matériaux peuvent être utilisées en couche de fondation.
