## PROPOSITION DE RÉHABILITATION D'UN AMÉNAGEMENT HYDROAGRICOLE : CAS DE SAGUIA AMONT (NIGER)

MÉMOIRE POUR L'OBTENTION DU DIPLÔME D'INGENIEUR 2iE AVEC GRADE  
DE MASTER  
SPÉCIALITÉ : GENIE DE L'EAU, DE L'ASSAINISSEMENT ET DES  
AMENAGEMENTS HYDRO-AGRICOLE (GEAAH)

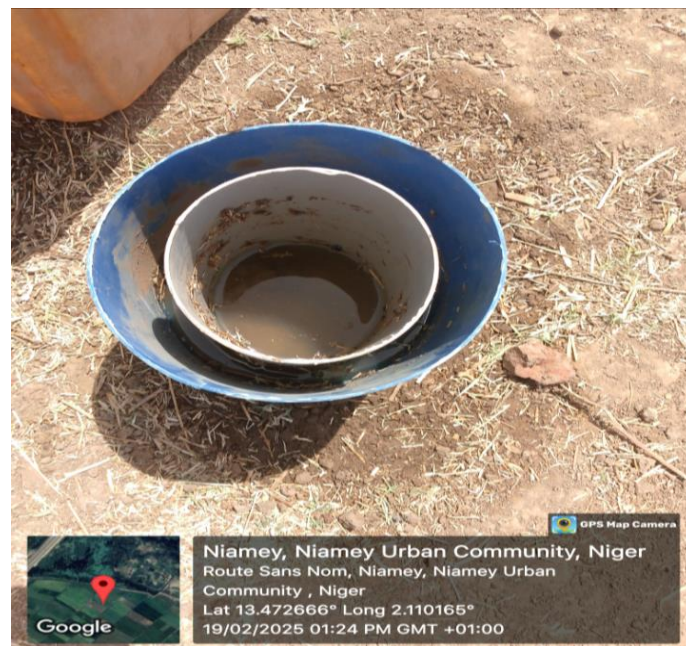
Figure 6 : Dispositif double anneaux

C'est dans ce contexte que nous avons fait des mesures in situ avec l'essai double anneau de Muntz pour mesurer cette capacité de rétention. Cette méthode permet d'évaluer précisément la vitesse d'infiltration de l'eau dans les sols saturés dans le cas d'un écoulement monodimensionnel vertical.

Pour ce faire, deux anneaux en pvc sont disposés de façon concentrique, puis enfoncé de 5cm dans le sol ; l'enfoncement est effectué lentement pour éviter de perturber le sol au voisinage. L'anneau extérieur permet d'éviter les infiltrations latérales de l'eau de l'anneau

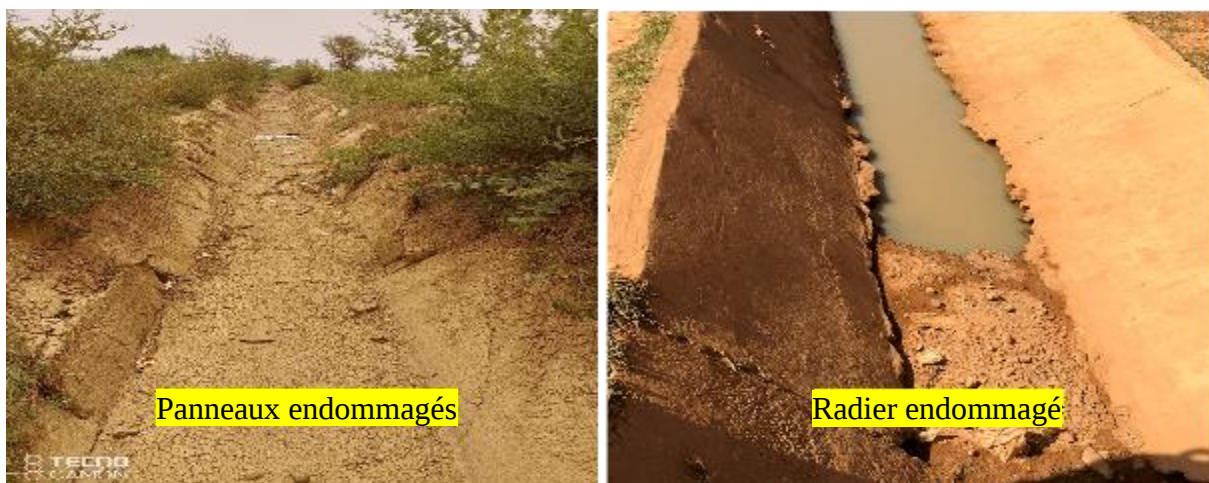
Figure 7 : Canal principal (CP)

Le radier du CP est endommagé sur 1 341 ml soit 80% de sa longueur, et 110 panneaux du CP sont endommagés, soit un ratio d'environ 8,3%. On constate l'apparition de fissures et des joints bitumineux défectueux. Certaines de ces dégradations sont dues à la poussée des racines des arbres présents sur le long du canal, et au niveau des joints. (Figure 7)

| Infrastructures/équipements | Insuffisances | Solutions |
|---|---|---|
| Canal principal | <ul style="list-style-type: none"> <li>110 panneaux sont dégradés</li> <li>Panneaux fissurés</li> </ul> | <ul style="list-style-type: none"> <li>Construction de 110 panneaux dégradés</li> <li>Traitement des fissures</li> </ul> |

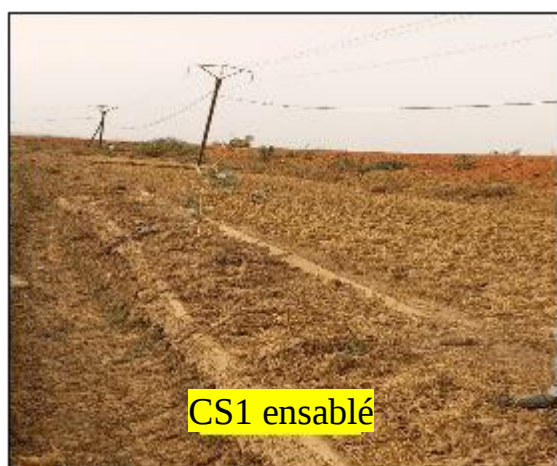
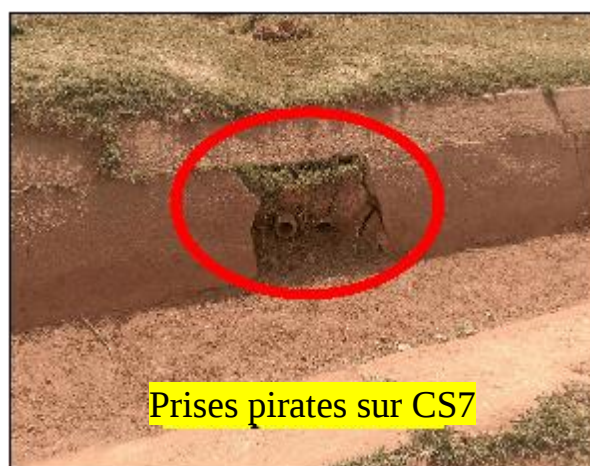
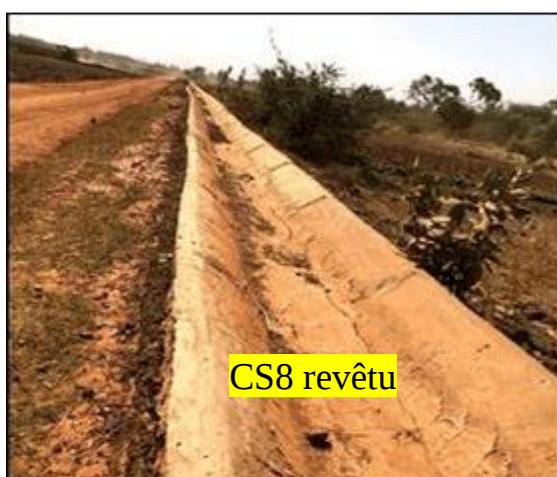
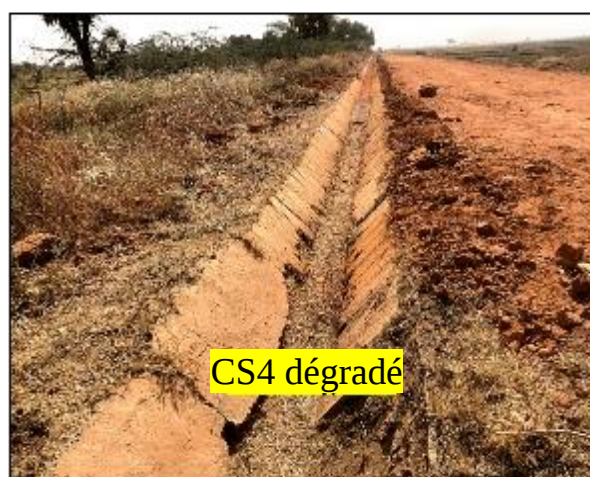
Figure 8 : Etats de quelques canaux secondaires

L'ensemble des huit canaux secondaires sont dégradés : ensablement des canaux, dégradation des panneaux, effondrement total de certaines parties, apparitions de fissures et joints bitumineux défectueux (Tableau 3 ; Figure 8).

On note la présence des installations de siphonage de l'eau sur les canaux secondaires CS4, CS7 et CS8 au profit des parcelles informelles hors périmètre aménagé dont les exploitants prélèvent anarchiquement d'importantes quantités d'eau des à travers des prises pirates, des récipients ou des motopompes pour irriguer leurs parcelles. Toutes ces manœuvres impactent négativement sur la disponibilité d'eau d'irrigation destinée aux parcelles situées plus en aval.
