**REHABILITATION DES OUVRAGES D'APPROVISIONNEMENT EN EAU
POTABLE (AEP) ET AMELIORATION DES CONDITIONS WASH DES
COMMUNES DE OUIDAH, KPOMASSE ET TORI-BOSSITO AU SUD BENIN**

MEMOIRE POUR L'OBTENTION DU DIPLOME DE
MASTER SPECIALISE WASH HUMANITAIRE

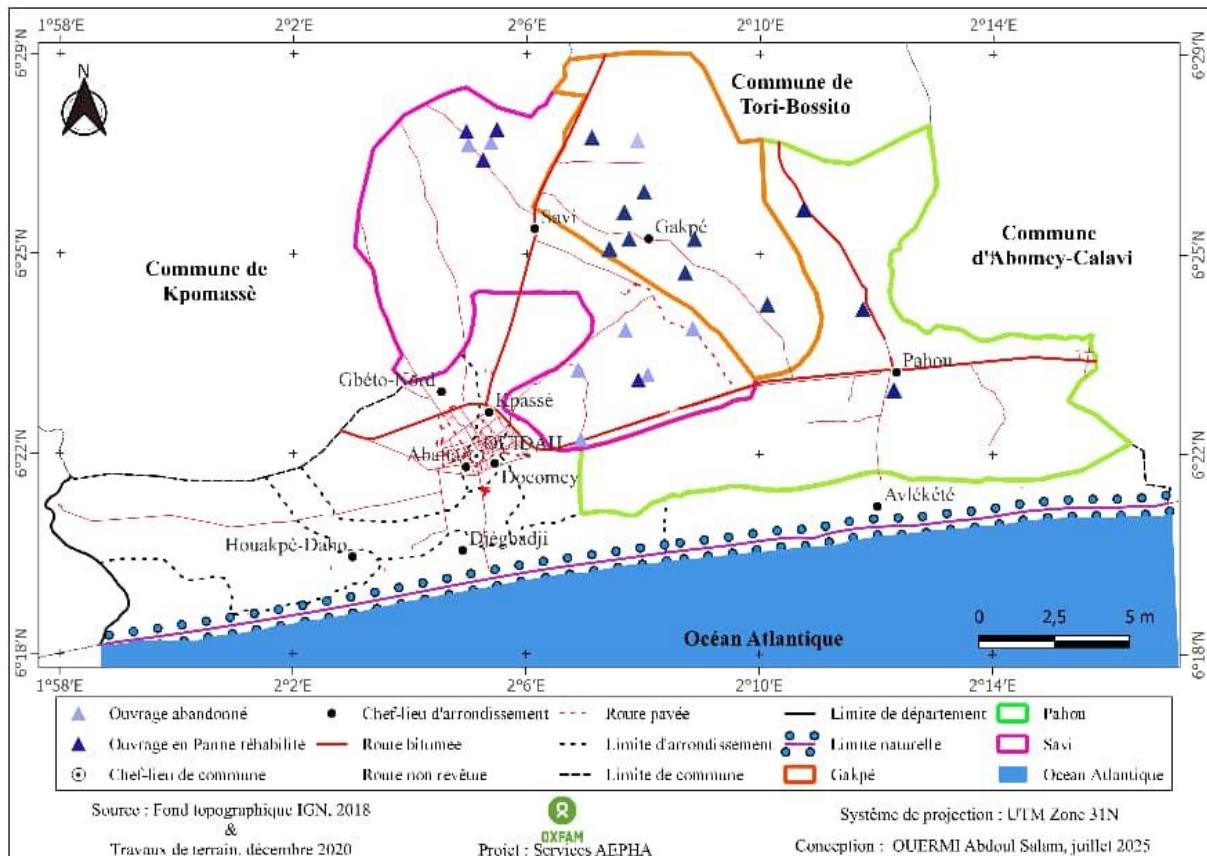
Figure 4 : Visualisation spatialisée des ouvrages dans les arrondissements de la commune de Ouidah.

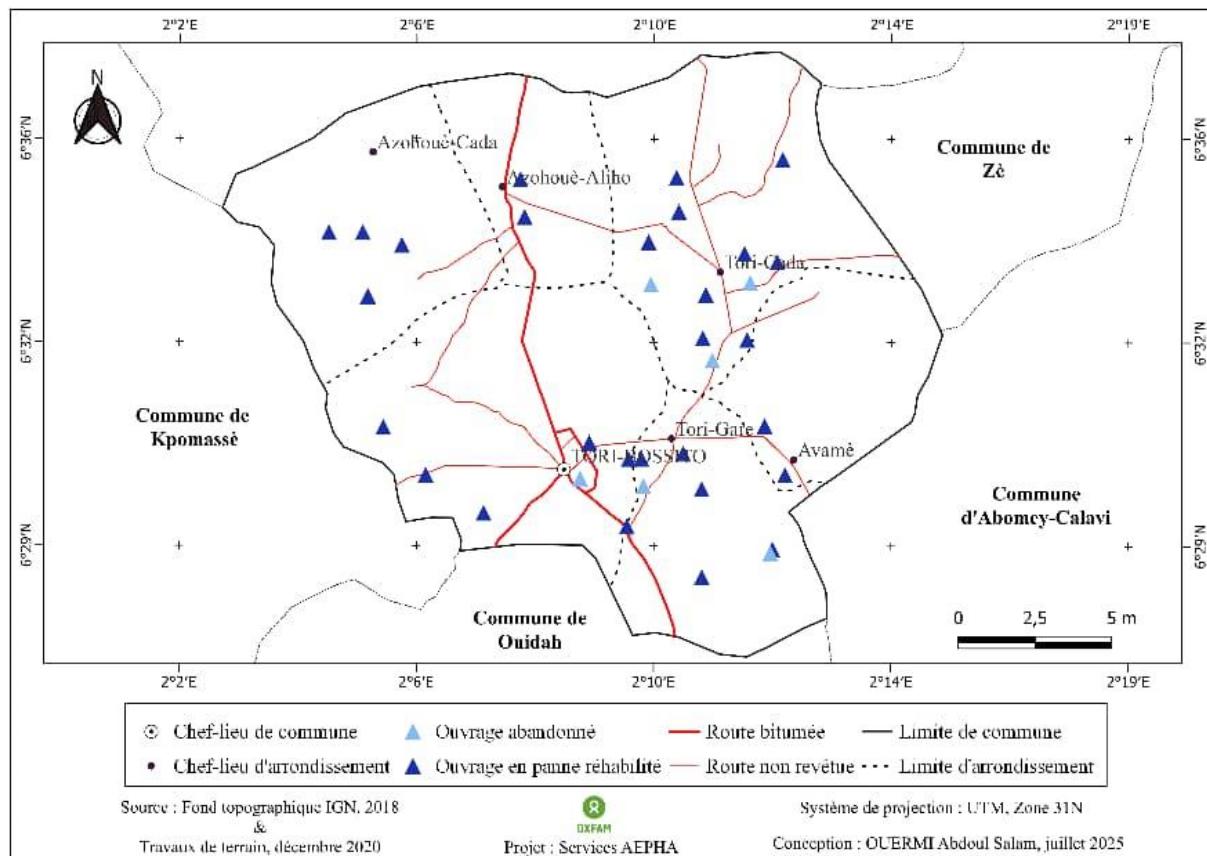
Figure 6 : Visualisation spatialisée des ouvrages dans les arrondissements de la commune de Tori-Bossito.

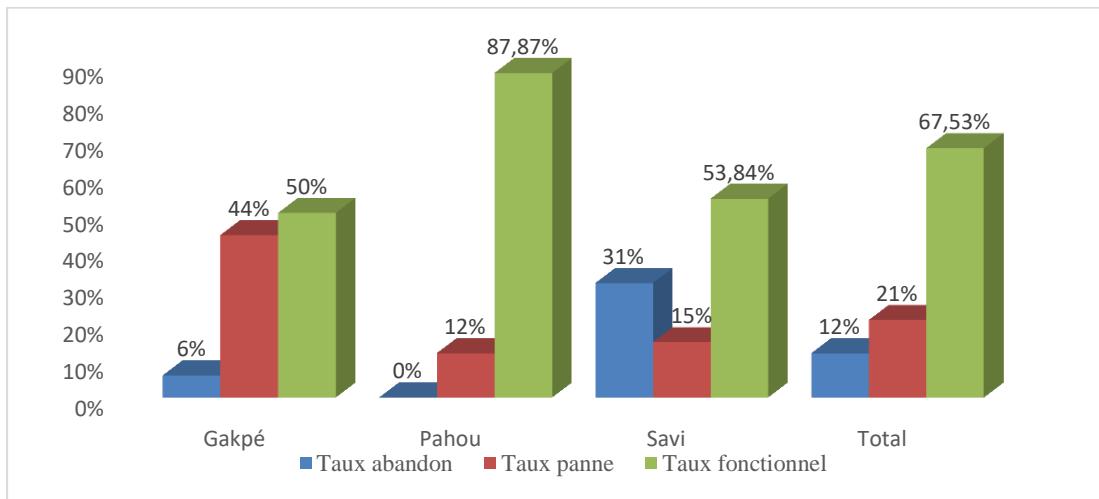
Sur l'ensemble du territoire communal de Ouidah, un recensement a permis d'identifier 77 Forages à Pompe à Motricité Humaine (FPMH), dont 19 sont implantés en zone périurbaine, représentant ainsi 25% du total. La majorité de ces infrastructures demeure opérationnelle, avec un taux de fonctionnalité établi à 67,53%. Toutefois, le phénomène d'abandon et les

défaillances techniques affectent respectivement 12% et 21% des ouvrages recensés. L'arrondissement de Savi enregistre le taux d'abandon le plus élevé, s'élevant à 31%, tandis que l'arrondissement de Gakpé présente la plus forte proportion de pannes, atteignant 44%. La figure 4 ci-après offre une représentation synthétique de cette situation :

Figure 7 : Analyse du niveau de fonctionnement des Forages équipés de Pompe à Motricité Humaine (FPMH) selon les arrondissements de la commune de Ouidah

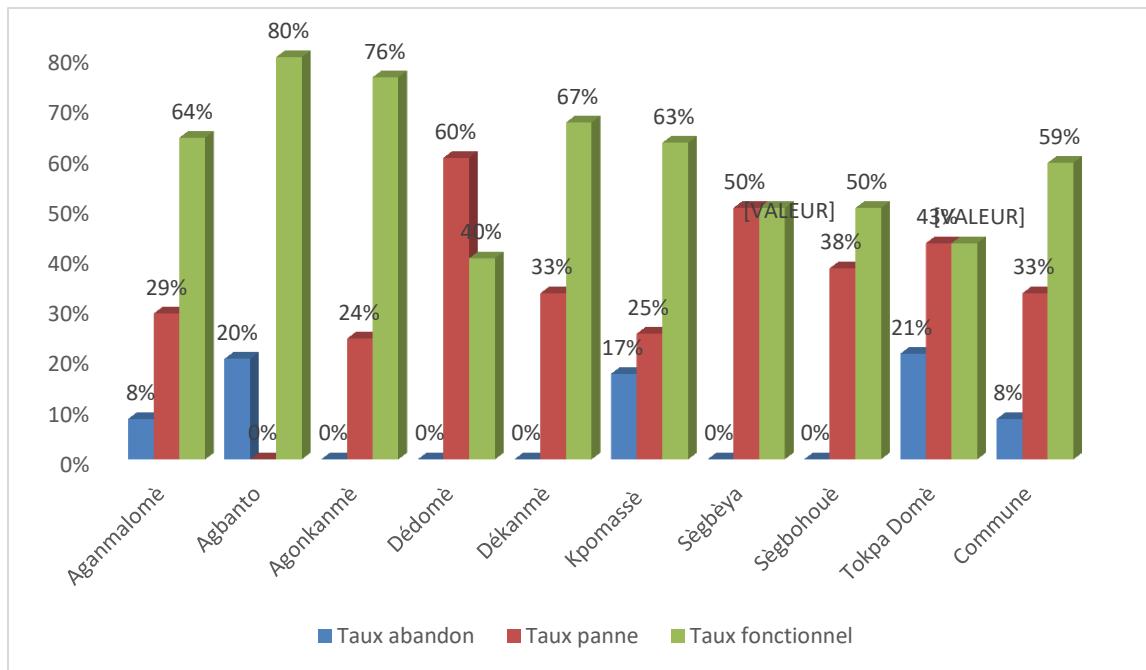
Sur l'ensemble du territoire communal de Kpomassè, un recensement a permis d'identifier 93 Forages à Pompe à Motricité Humaine (FPMH), intégralement localisés en zone rurale. La majorité de ces infrastructures demeure opérationnelle, affichant un taux de fonctionnalité de 59%. Toutefois, les taux d'abandon et de panne s'élèvent respectivement à 8% et 33%. L'arrondissement de Dédomè enregistre la proportion la plus élevée de dysfonctionnements, avec un taux de panne atteignant 60%, suivi de l'arrondissement de Sègbèya, où ce taux s'établit à 50%. La figure 5 ci-après présente une synthèse illustrée de cet inventaire :

Figure 8 : Analyse du niveau de fonctionnement des Forages équipés de Pompe à Motricité Humaine (FPMH) selon les arrondissements de la commune de Kpomassè.

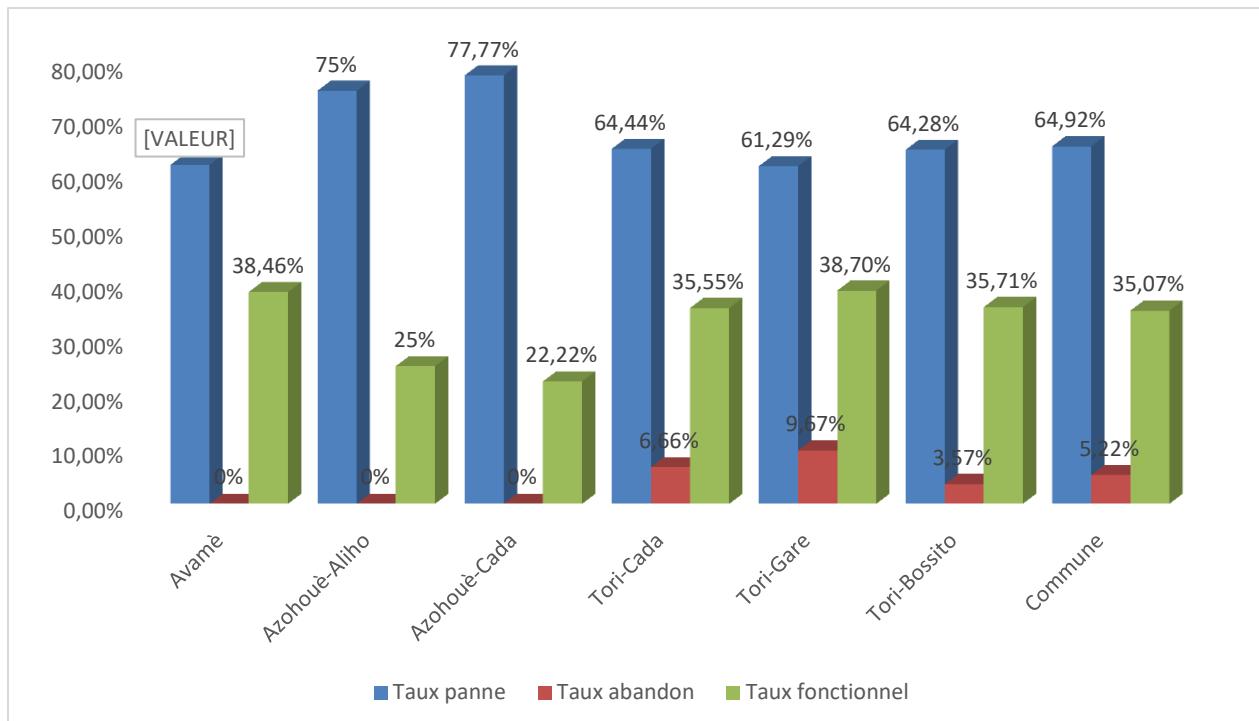
Le taux de dysfonctionnement des Forages à Pompe à Motricité Humaine (FPMH) dans l'ensemble des arrondissements de la commune de Tori-Bossito s'avère particulièrement élevé. L'arrondissement d'Avamè enregistre le taux de panne le plus bas, soit 53,85%, tandis que l'arrondissement d'Azohouè-Cada présente la proportion la plus élevée, atteignant 77,77%. En d'autres termes, plus de six (06) FPMH sur dix (10) sont hors d'usage au sein de la commune, comme l'illustre la figure 6 ci-après :

Figure 9 : Analyse du niveau de fonctionnement des Forages équipés de Pompe à Motricité Humaine (FPMH) selon les arrondissements de la commune de Tori-Bossito.

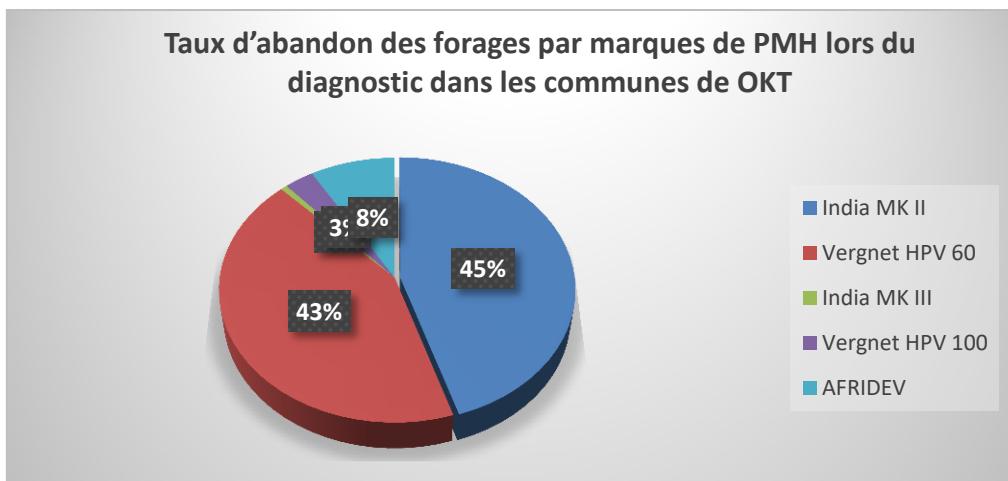
- **India MK-II** présente le taux d'abandon le plus élevé, atteignant **45%** ;
- **Vergnet HPV 60** enregistre un taux d'abandon de **43%** ;
- **Vergnet HPV 100** affiche un taux relativement faible de **3%** ;
- **India MK-III** se caractérise par un taux d'abandon marginal, estimé à **1%** ;
- **Afridev** représente un taux d'abandon de **8%**.

Figure 11 : Analyse des taux d'abandon des forages selon les marques de Pompes à Motricité

Humaine (PMH) dans le cadre de l'étude diagnostique menée au sein des communes de OKT

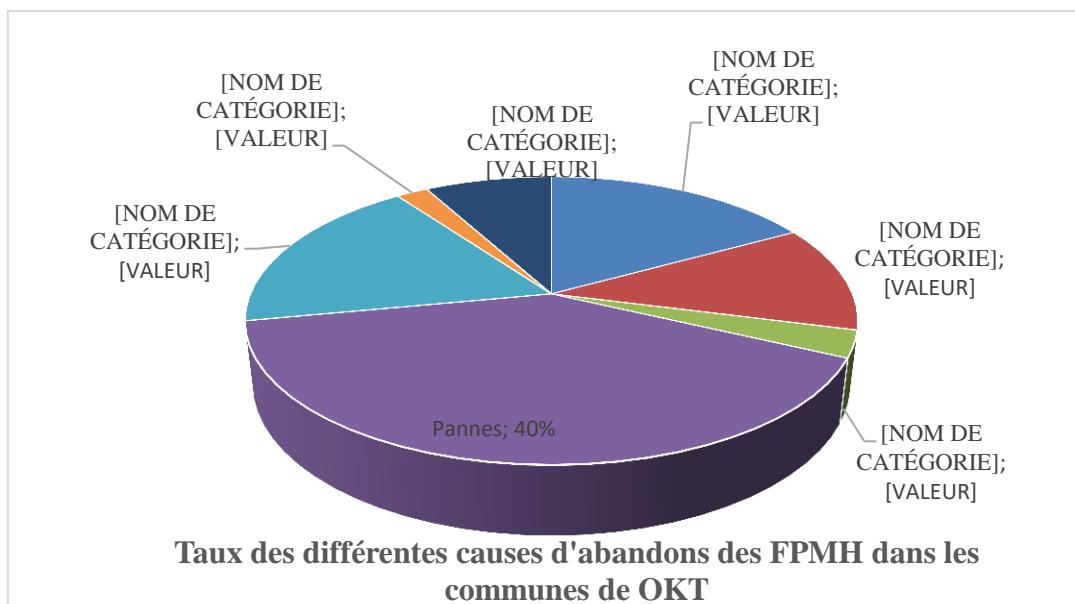
- **La concurrence avec d'autres sources d'approvisionnement en eau potable**, notamment les systèmes d'Adduction d'Eau Villageoise (AEV) et les Postes d'Eau Autonomes (PEA) privés, qui réduisent l'usage des forages équipés de PMH ;
- **Les tensions et divergences entre les acteurs du secteur**, compromettant la gestion coordonnée et durable des infrastructures ;
- **La problématique de la qualité de l'eau**, certains forages fournissant une eau ne répondant pas aux normes de potabilité, ce qui entraîne une réticence des populations à les utiliser ;
- **Les pannes fréquentes affectant les ouvrages**, en particulier les pompes à motricité humaine, limitant leur fonctionnement continu ;

- **L'absence de gestionnaire dédié (délégataire ou fermier)** dans certaines localités, rendant difficile la collecte de fonds pour assurer les réparations nécessaires en cas de panne mineure ;
- **Les contraintes liées au pompage**, notamment pour les pompes Vergnet HPV 100 utilisées à grande profondeur, qui exigent un effort physique conséquent et limitent leur utilisation régulière ;
- **Les difficultés liées au choix du site d'implantation de l'ouvrage**, certains forages étant installés dans des zones peu adaptées ou difficiles d'accès, ce qui nuit à leur exploitation optimale.

Figure 12 : Analyse des facteurs conduisant aux taux d'abandon des Forages à Pompe à Motricité Humaine (FPMH) dans les communes de OKT

Afin de proposer des mesures correctives adaptées, les facteurs ayant conduit à la non-exploitation et à l'abandon des Forages à Pompe à Motricité Humaine (FPMH) ont été regroupés en quatre grandes catégories :

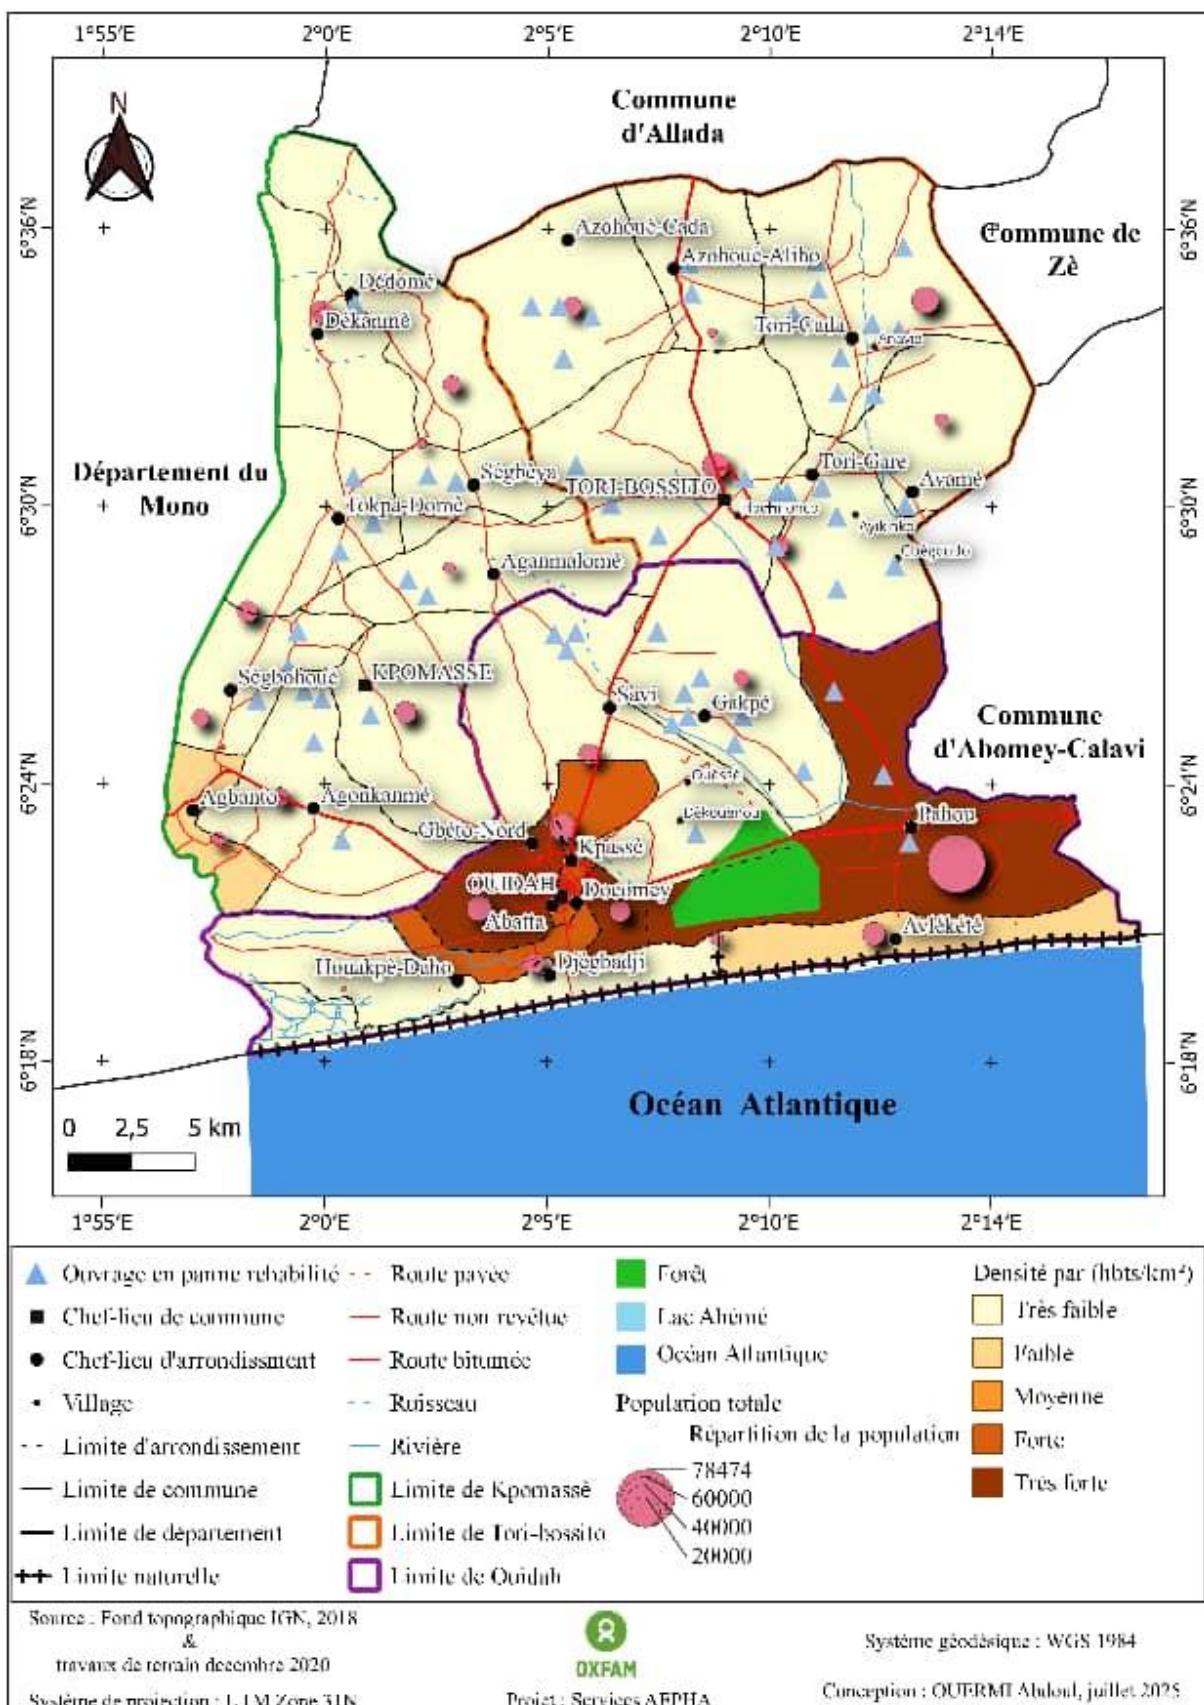
Figure 13 : Répartition spatiale des forages défectueux réhabilités par arrondissement au sein des communes de OKT.

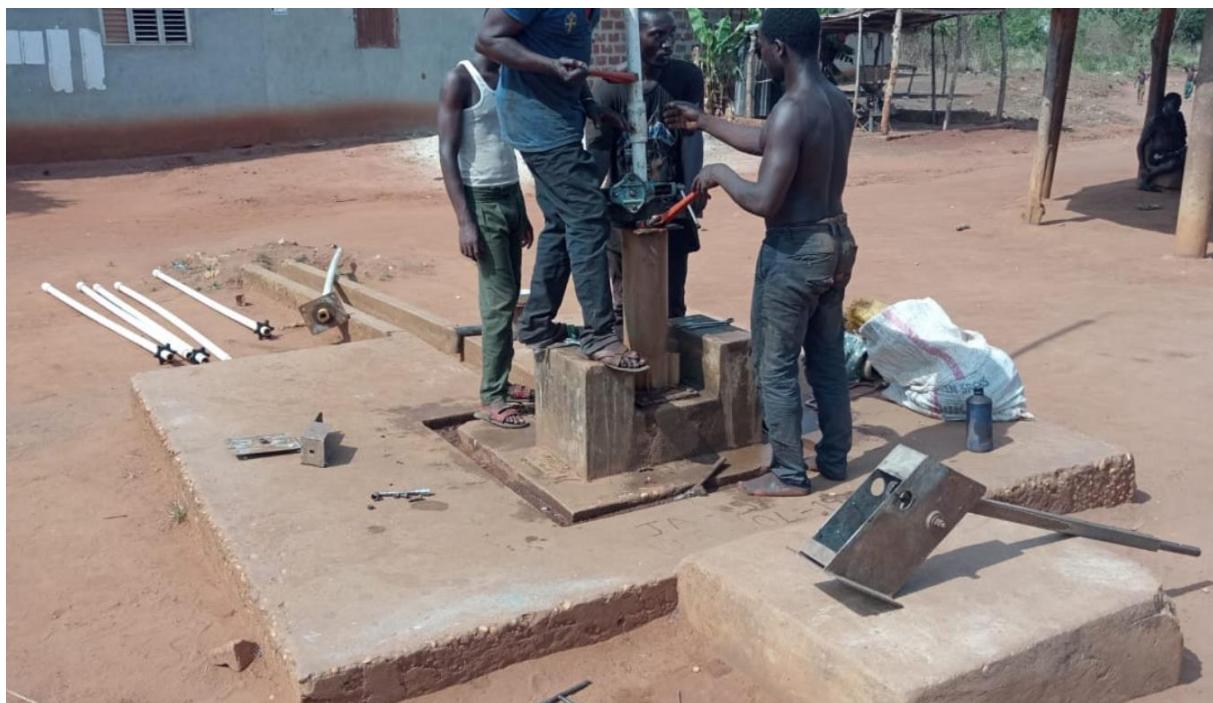
Figure 14 : Démontage d'une ancienne pompe de type INDIA MARK II

Le démontage de la pompe existante constitue une phase incontournable de la réhabilitation. Cette opération consiste à retirer l'ensemble des pièces de l'ancienne pompe fixée sur le forage. Elle est réalisée par un technicien qualifié ou un artisan réparateur agréé, garantissant ainsi une exécution dans les règles de l'art.

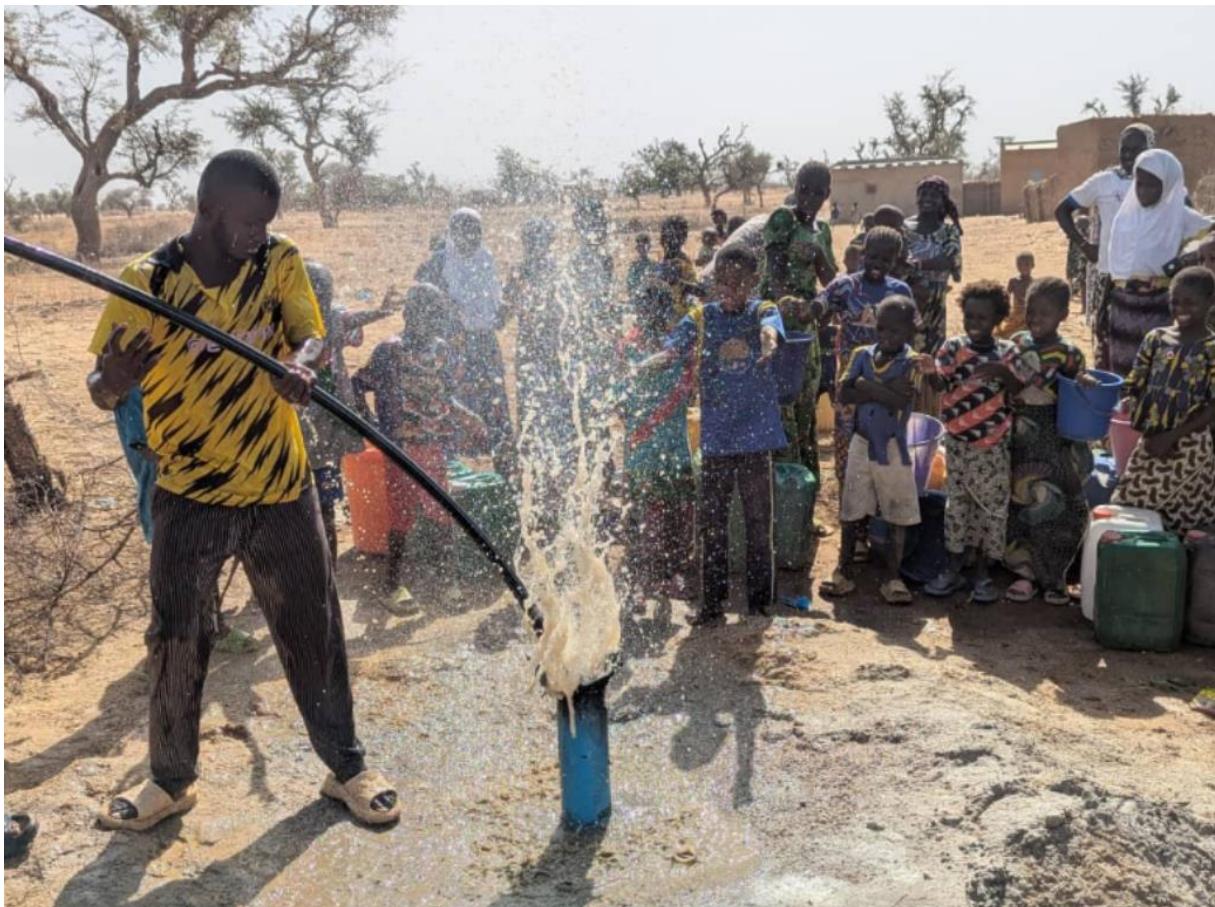
Figure 15 : Soufflage d'un forage

En raison d'une inactivité prolongée de la pompe ou du vieillissement du forage, il est impératif de procéder à son développement. Cette intervention permet de libérer le forage des impuretés susceptibles d'altérer la qualité de l'eau ou d'entraver son écoulement normal. Le développement est réalisé à l'aide d'un dispositif de soufflage équipé d'un compresseur à haute pression.

L'objectif est d'obtenir une eau d'une transparence optimale (turbidité nulle), conformément aux normes de potabilité. La méthode la plus couramment employée par les entreprises spécialisées est le développement à l'air lift, dont la durée minimale est de deux heures. Ce développement se poursuit jusqu'à l'obtention d'une clarté totale de l'eau, attestée par des tests pratiques sur le terrain et confirmée par une analyse au laboratoire.

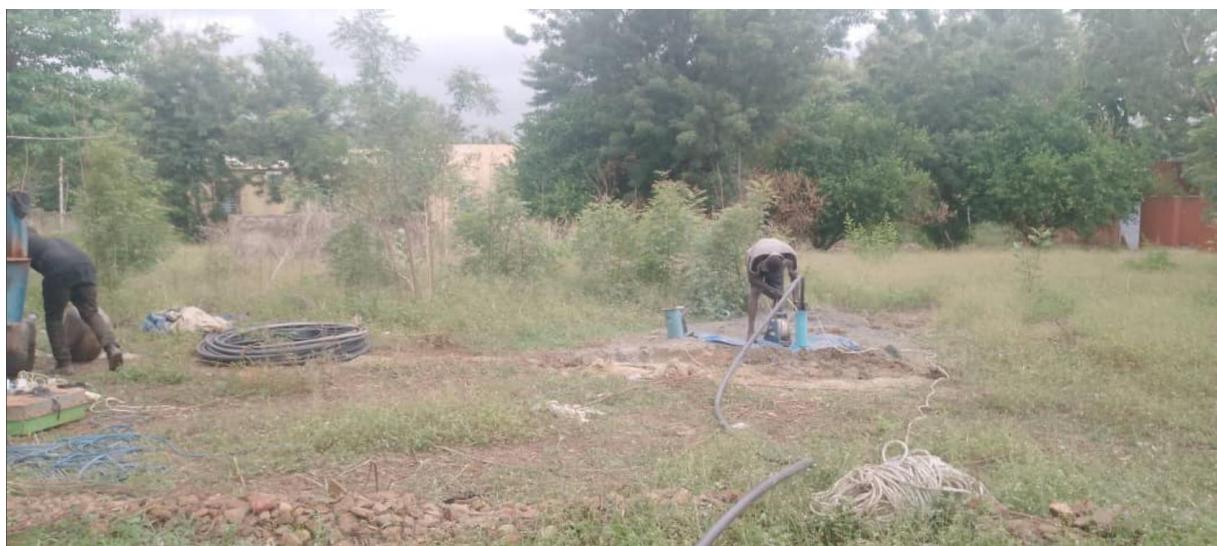
Figure 16 : Développement d'un forage

- **Prélever** entre quinze (15) et vingt (20) litres d'eau dans un récipient propre ;
- **Agiter** l'eau vigoureusement à l'aide d'une main préalablement lavée afin d'homogénéiser les particules en suspension ;
- **Laisser reposer** l'eau afin de favoriser la décantation des éventuels débris ;

- **Examiner** la présence de dépôts solides au fond du récipient, en identifiant notamment la nature des sédiments (végétaux, minéraux, autres impuretés) ;
- **Mesurer** le diamètre des dépôts à l'aide d'un instrument gradué afin d'établir une estimation précise du niveau de turbidité résiduelle ;
- **Poursuivre** l'opération de développement du forage si le diamètre du dépôt observé est égal ou supérieur à cinq millimètres ($\varnothing \geq 5$ mm). Dans le cas contraire, les résultats doivent être validés par une analyse en laboratoire pour une confirmation définitive.

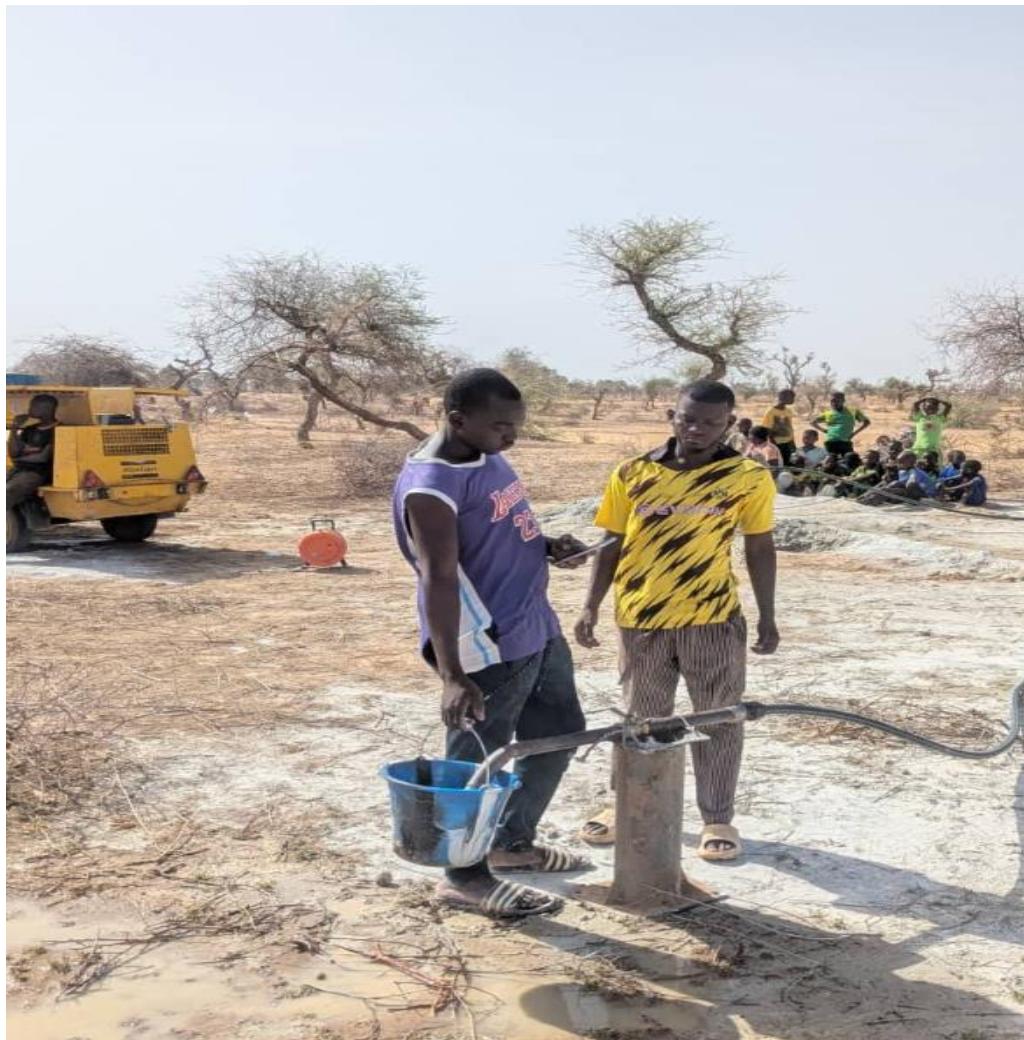
Figure 17 : Mesure de débit sur le terrain

- ✓ Introduire la pompe dans le forage,
- ✓ Mettre le groupe électrogène en marche pour faire tourner la pompe, observer le refoulement de l'eau, et mesurer le temps de remplissage du seau. Le calcul du débit se fait en rapportant le volume recueilli au temps mis.

Exemple : Pour le seau de dix (10) litres, si le remplissage a pris douze (12) secondes, le débit mesuré est : $\frac{10\text{ l}}{12\text{ s}} = 0.83\text{ l/s}$ soit $2.9\text{ m}^3/\text{h}$.

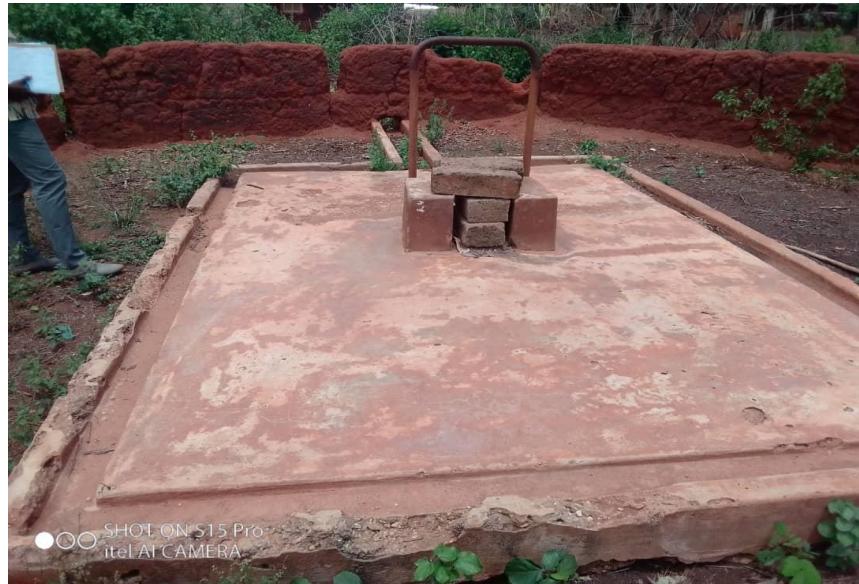
Figure 18 : Dégradation d'une margelle dans la commune de Kpomassè

Le Comité Interafricain d'Études Hydrauliques (CIEH) a adopté un cadre de scellement standardisé permettant l'installation successive de pompes, connu sous le nom d'embase de type CIEH. La superstructure de la margelle sera réalisée en béton armé, dosé à 350 kg/m³, et renforcer par un ferraillage en acier HA6 disposé en une maille de 15 cm × 15 cm. Les dimensions exactes de la margelle seront ajustées en fonction du type de pompe retenu.

Afin de garantir la solidité de la structure, le béton de la margelle devra subir un **temps de durcissement minimum de sept (07) jours** avant la fixation de la pompe. Durant cette période, un **arrosage quotidien** sera nécessaire pour assurer une prise optimale du matériau. En attendant l'installation définitive de la pompe, le forage sera temporairement **scellé** par une **plaque métallique boulonnée** sur le cadre de scellement, permettant ainsi la protection du dispositif contre toute contamination ou dégradation extérieure.

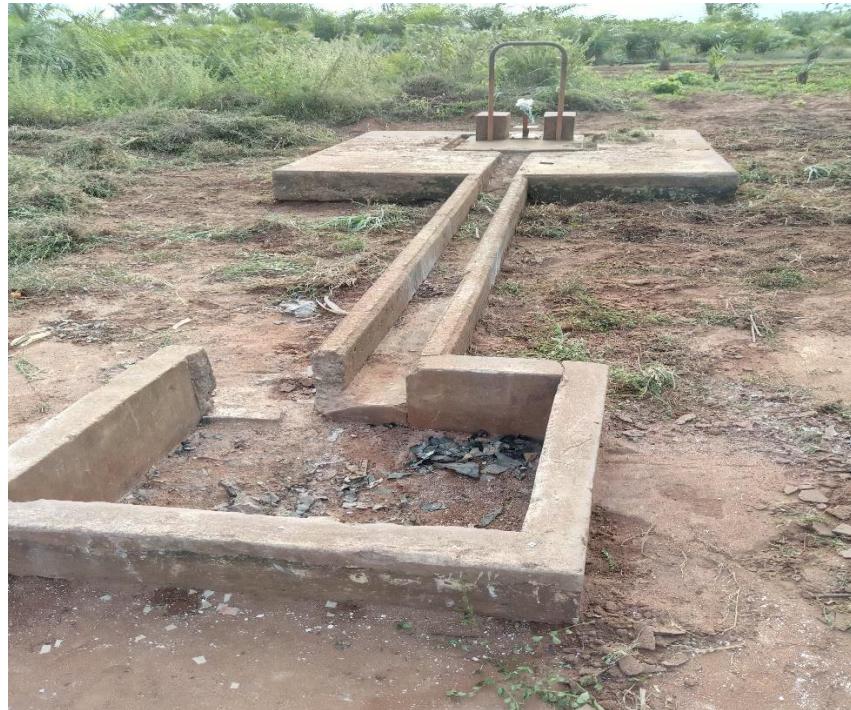
Figure 19 : Etat défectueux d'un canal d'évacuation dans la commune de Tori-Bossito

Dans le cadre de l'aménagement des infrastructures hydrauliques, la mise en place d'un **canal d'évacuation** constitue une étape essentielle pour assurer une gestion efficace des eaux usées et prévenir tout risque de stagnation ou d'infiltration indésirable. Ce canal, prolongeant la rigole existante, est conçu pour **diriger les eaux vers un abreuvoir ou un décanteur**, garantissant ainsi une évacuation fluide et contrôlée.

- ✓ **Longueur** : Le canal s'étendra sur **six (6) mètres** à partir du mur de clôture, avec une inclinaison soigneusement calibrée afin de **faciliter l'écoulement naturel des eaux** vers leur point de déversement.
- ✓ **Composition** : L'ouvrage sera réalisé en **béton armé**, dosé à **300 kg/m³**, assurant une solidité optimale face aux conditions environnementales.
- ✓ **Dimensions** :
 - **Largeur totale** : **25 centimètres**, garantissant une capacité suffisante de drainage ;
 - **Largeur utile** : **5 centimètres**, optimisant l'écoulement hydraulique ;
 - **Épaisseur des murets** : **10 centimètres**, offrant une bonne résistance structurelle ;

- **Implantation** : le canal sera **coulé dans une fouille de 10 centimètres de profondeur** par rapport au niveau naturel du sol ;
- **Hauteur minimale** : La hauteur du canal, mesurée par rapport au terrain naturel, devra être **d'au moins 15 centimètres**, afin de garantir une évacuation efficace et d'éviter toute obstruction.
