**EVALUATION DES IMPACTS ENVIRONNEMENTAUX ET SOCIAUX  
DANS L'ESPACE URBAIN, FACE AUX CHANGEMENTS CLIMATIQUES:  
CAS DES INONDATIONS DE SEPTEMBRE 2009 A OUAGADOUGOU**

**MEMOIRE POUR L'OBTENTION DU  
MASTER EN INGENIERIE DE L'EAU ET DE L'ENVIRONNEMENT  
OPTION : ENVIRONNEMENT**

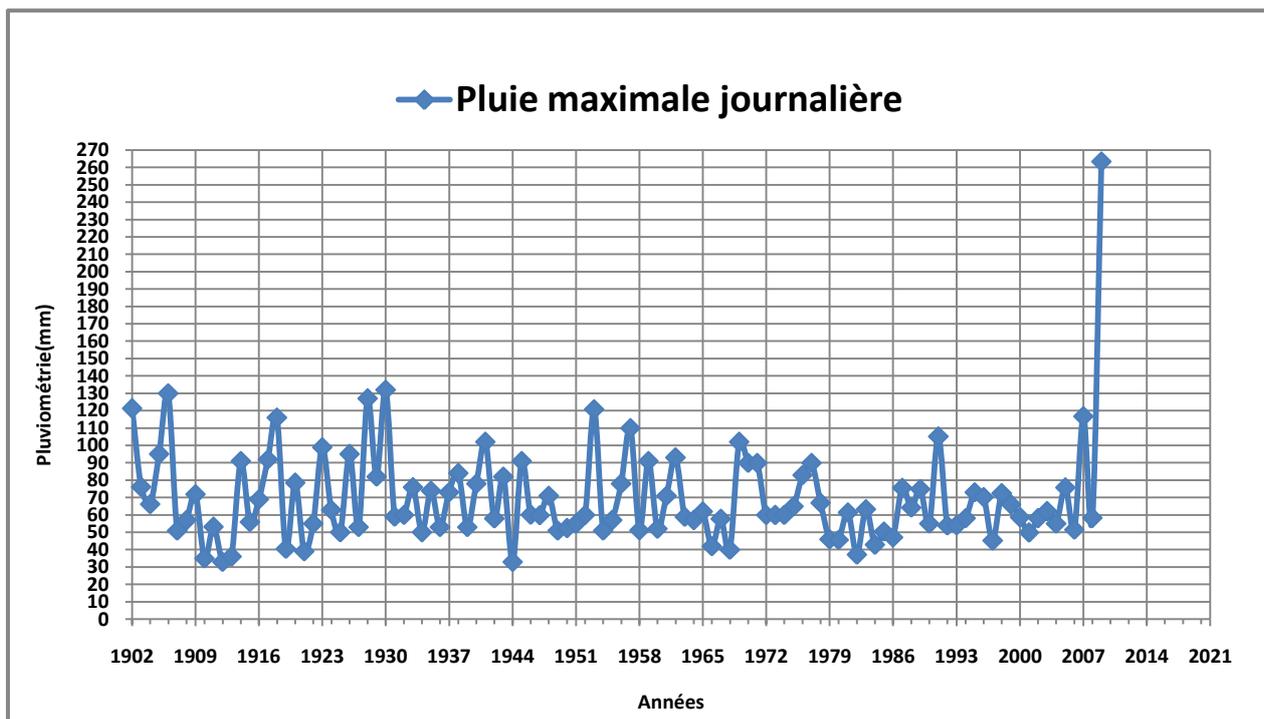
Graphique 1: Evolution de pluies maximales journalières

Nous allons voir à travers le graphique 1 ci-dessous en quoi l'évolution des pluies maximales journalières tombées depuis les années 1902 jusqu'à l'année 2009 peut nous permettre de faire un lien avec les phénomènes du changement climatique.

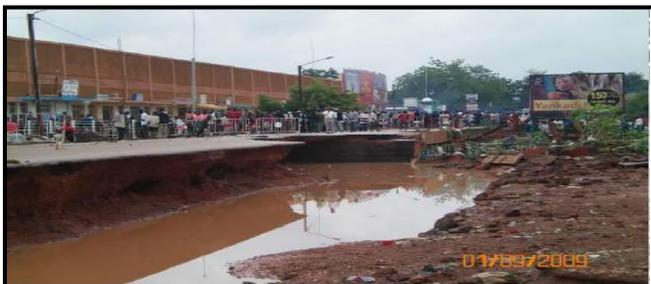
Photo 1:Etat d'une route dégradée

A travers la photo1 ci-dessus, l'état de la route montre comment le sol a subi des dommages. Les érosions de talus, ont dégradé la composition du sol, mettant en ruine les organismes du milieu. Les eaux de pluies ont entraîné les affouillements des culées au niveau des ponts laissant ainsi les creux qui ont constitué les points de regroupement des déchets emportés par les eaux.

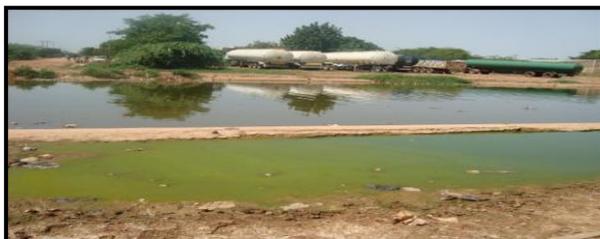
Photo 3: Collecteur endommagé

Sur la photo 3, ce collecteur montre l'état de sa dégradation, les eaux se trouvent de part et d'autre et même à son intérieur provoquant ainsi son dysfonctionnement dont la conséquence est la dégradation de l'environnement. En effet, ces eaux sont composées des polluants chimiques qui ont été entraînées par les eaux usées industrielles qui à leurs passages vont détruire les organismes vivants sur ce milieu à l'exemple des gastéropodes ou pendant leurs infiltrations dans le sol. Les dégâts sur ces canaux pour la plupart ont entraîné l'érosion des sols par l'effet des inondations. Les faits sont énumérés au *tableau 6 annexe VIII*.

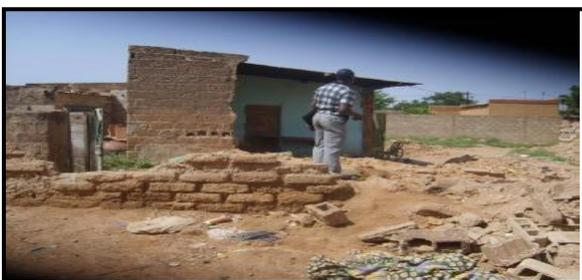
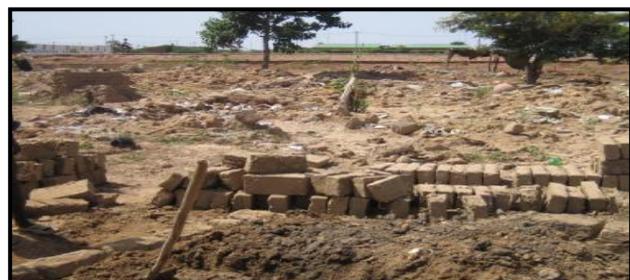
**Photo 8:Logement en matériau précaire détruits**

A Ouagadougou 24 271 ménages ont été affectés, soit 9 % des ménages de la ville, information reçue du *MHU*. En terme d'effet sur l'habitat, ce sont 32 260 constructions qui se sont écroulées soit environ 79 % des constructions écroulées dans tout le territoire burkinabè. La majorité des logements détruits par les inondations est localisée dans les zones non loties inondées (67 % des sinistrés). De plus, 99 % des constructions sinistrées et écroulées ont été construites en banco, une construction en terre sans amélioration, ni protection. L'arrondissement de Boulmiougou est le seul à avoir enregistré 41,3 % et 42 % respectivement le nombre de ménages sinistrés et le nombre de constructions écroulées, information de *la mairie centrale et du MHU*. **La photo 8** montre l'état de destruction des habitats construits en matériaux précaires.

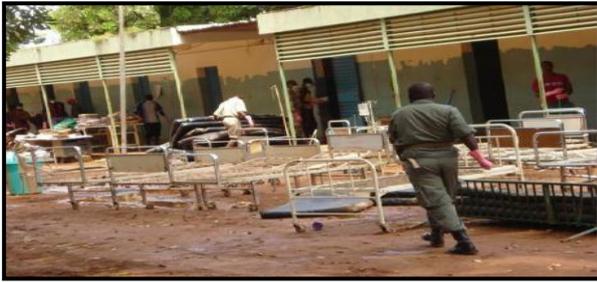
**Photo 9: Situation au CHU YO**

Le secteur de la santé a été fortement touché par l'inondation du 1<sup>er</sup> septembre. Plusieurs services ont été affectés à des degrés divers, aussi bien au niveau des soins que de l'administration. Au niveau des services de soins, ce sont les équipements biomédicaux, le matériel hospitalier et les consommables biomédicaux qui sont touchés. Pour les services administratifs, ce sont les ordinateurs, le mobilier de bureau et les consommables bureautiques qui sont affectés. Selon les informations reçues lors des entretiens avec le *Directeur des Services Généraux du Centre Hospitalier Universitaire Yalgado Ouédraogo (CHU YO)*, il ressort que la fonctionnalité des services affectés de cet hôpital a été totalement ou partiellement remise en cause. Ainsi, le degré d'affection des services est compris entre 75 % et 100 %. Les structures de santé de la Direction Régionale de la Santé (DRS) du centre, notamment la maternité Pogbi et le CSPS du secteur 3 ont été respectivement affectées à 100 % et 80 %. Les autres CSPS de la DRS

touchées ont été également affectées à 80 %. Les dégâts enregistrés dans les autres structures, voire *tableau10 en annexe VIII* et quelques effets sur les photos 9 et 10 ci-dessous.

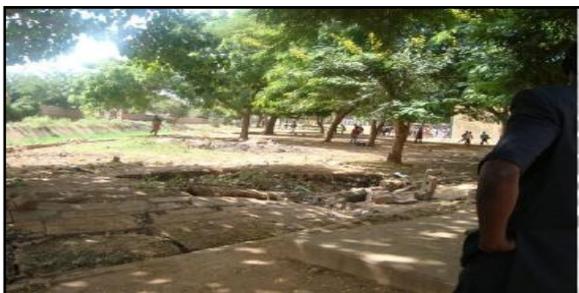
**Photo 11: Le mur d'un établissement**

Le secteur de l'éducation a été touché suite à la pluie diluvienne survenue le 1<sup>er</sup> septembre 2009. Plusieurs bâtiments se sont écroulés ou ont subi des dommages importants comme les murs fendillés ou les toits emportés dus aux vents violents ou aux eaux qui sont montées à des niveaux jamais égalés. Les équipements de certaines écoles se sont totalement détériorés sous les gravas des bâtiments écroulés. De même, les fournitures scolaires généralement conservées dans les magasins des écoles pour être distribuées gratuitement aux élèves ont été détériorées par les eaux. Une partie des vivres des magasins de la direction chargée de la gestion des cantines scolaires des écoles de la ville a été touché par les eaux. Les écoles ont servi de lieux d'hébergement pour les sinistrés aux premières heures de la catastrophe, cela a occasionné la destruction du matériel et du mobilier des classes occupées et un état d'insalubrité des lieux. Les photos 11 et 12 ci-dessous font état de destruction d'un mur et du mobilier scolaire détruits lors des inondations.

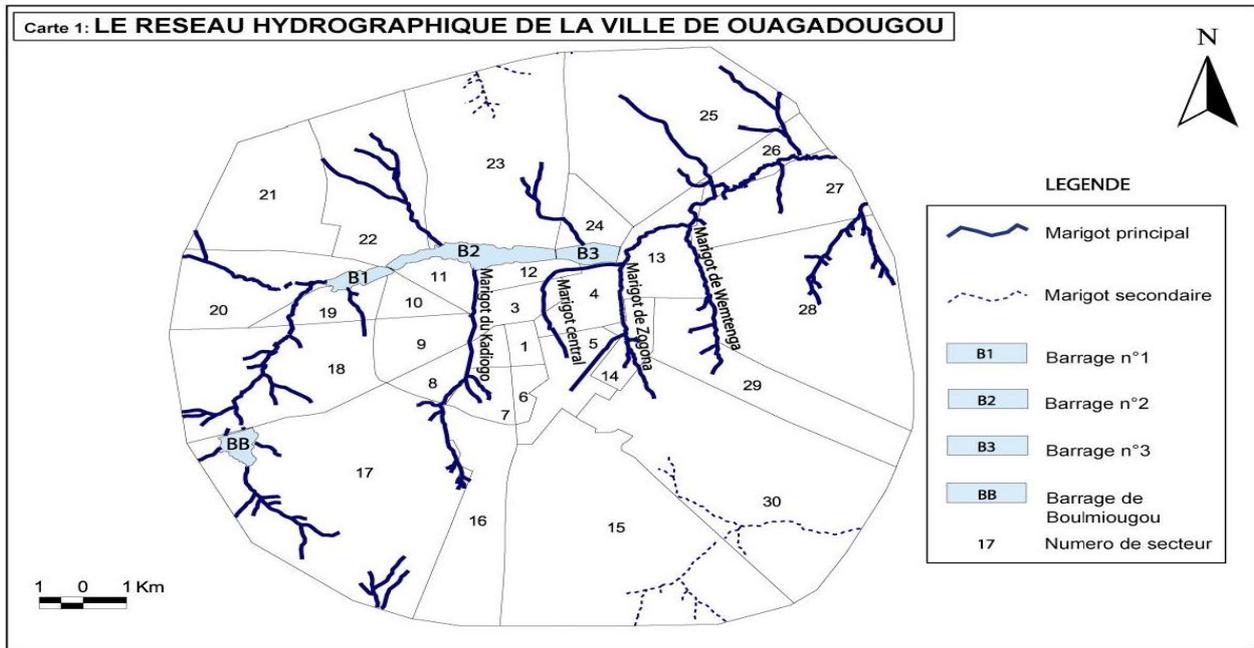
Carte 2: Le réseau hydrographique de la ville de Ouagadougou.  
Source :base de données IRD par KAFANDO 2005

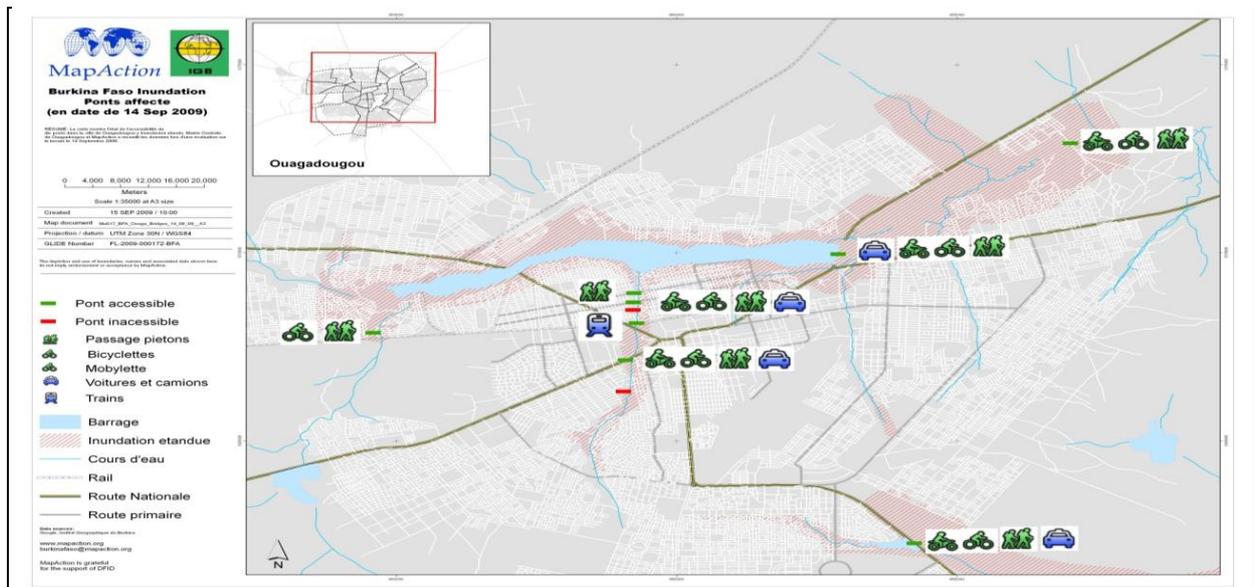
Carte 3 : Cartographie de l'étendue de l'inondation et répartition des ponts endommagés dans la commune de Ouagadougou.

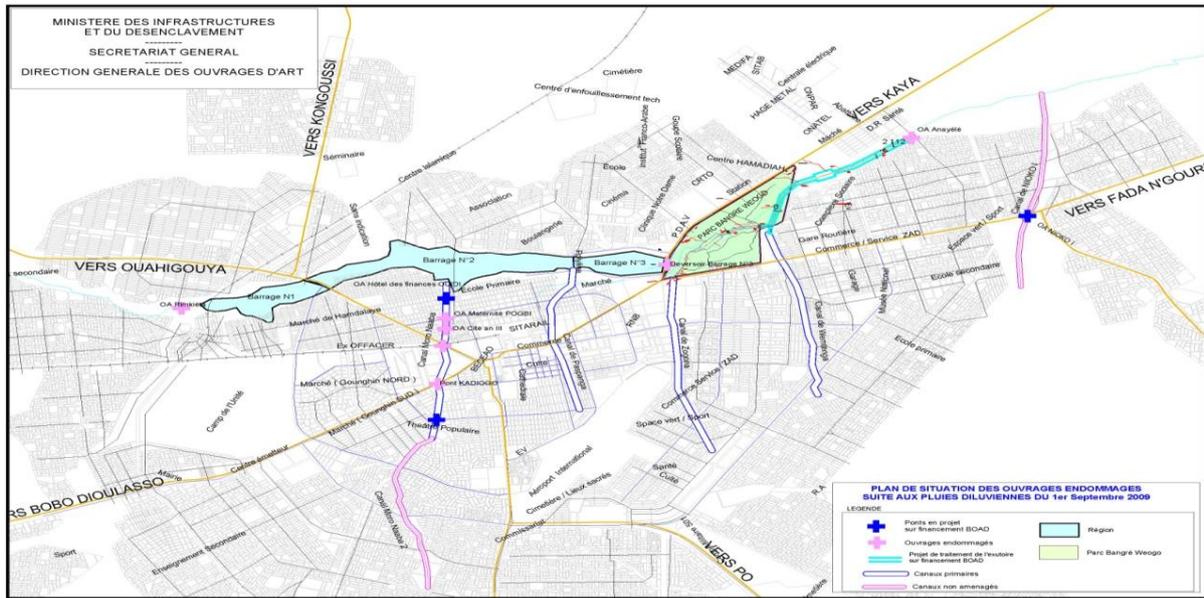
Carte 4 : localisation des ouvrages endommagés

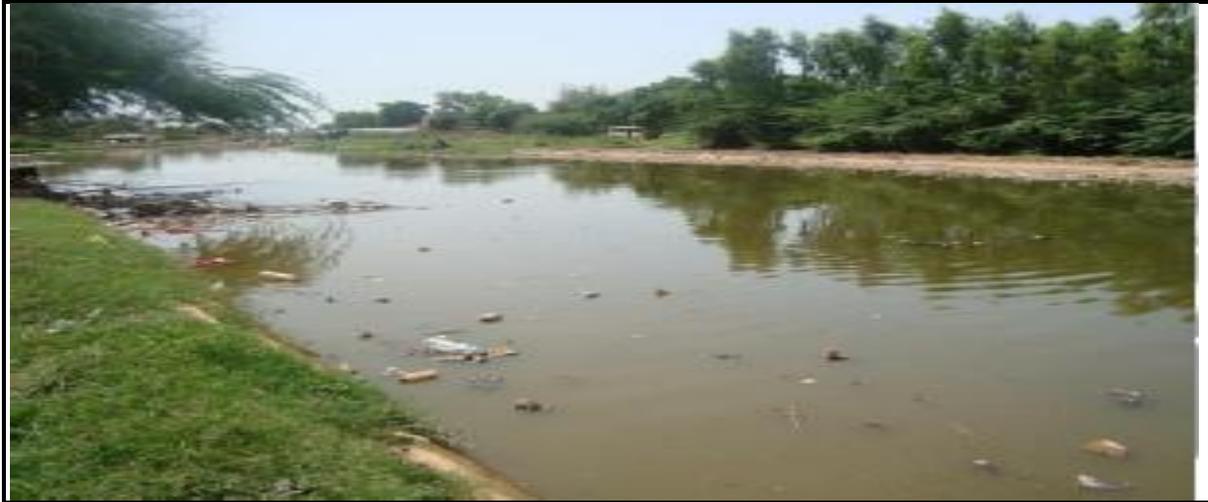
**Photo 5:**Dépôt dans le canal de déchets emportés par les eaux
