**MEMOIRE POUR L'OBTENTION DU MASTER EN
INGENIERIE DE L'EAU ET DE L'ENVIRONNEMENT
OPTION : EAU**

**Analyse diagnostique du périmètre
rizicole de Louda dans la région du
Centre - Nord (au Burkina Faso)**

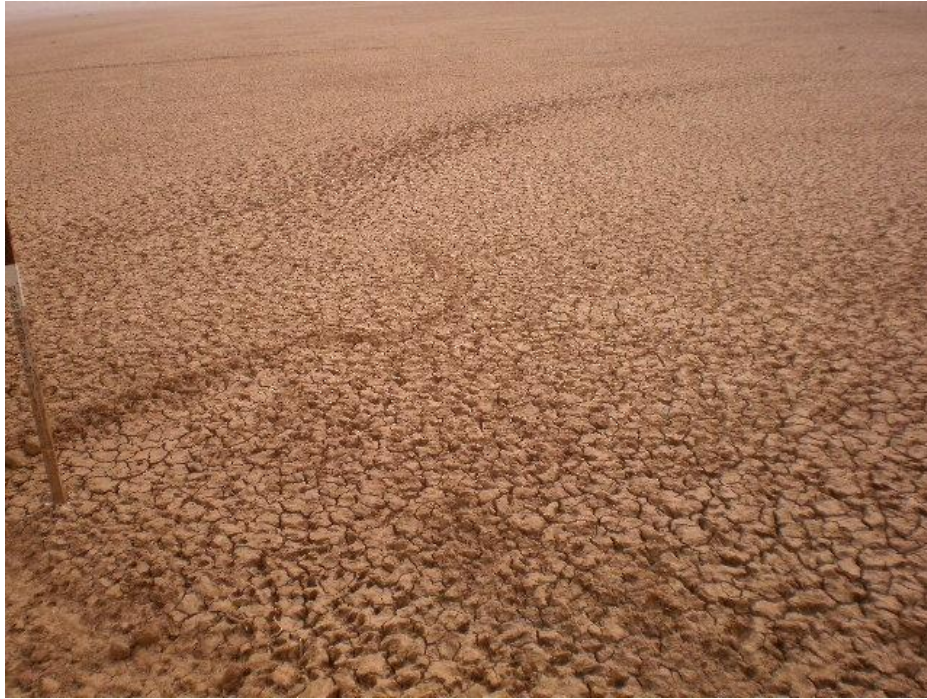
Actuellement, la retenue n'arrive même plus à satisfaire une saison culturale et pire celle de la saison pluvieuse. Une étude de diagnostic faite en 2001 a révélé que la retenue tarit complètement dans le mois de février. Lors d'un entretien avec un membre du bureau de la coopérative, celui-ci a affirmé qu'en 2009, l'eau n'a pas suffi pour l'irrigation et que déjà avant le mois de décembre la retenue avait également tari. La digue de protection, longue de 200 m, est tombée après une forte pluie survenue en 2001 et la vanne de la prise d'eau est devenue à tourner car elle est frappée par le vieillissement. Il faut également noter que le barrage est très ensablé. L'entretien a également révélé que la pluie du 1^{er} septembre 2009 a fait déborder la vase à telle enseigne que l'eau de la retenue est passée sur la digue. La conséquence de cet événement fut nécessairement l'ensablement de la partie amont du périmètre rizicole et l'inondation de la partie aval (voir figure 8).

Figure 8 : Etat du tarissement de barrage de Louda

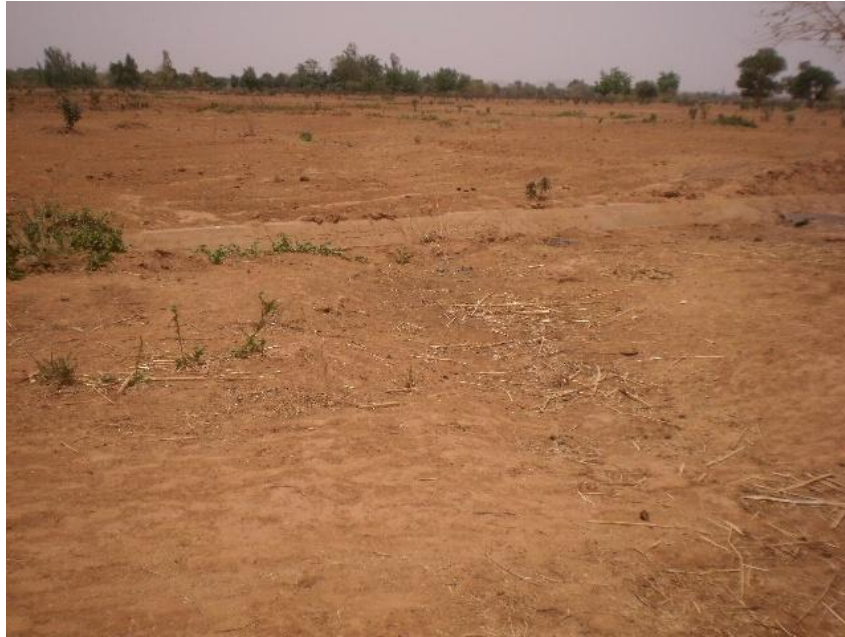
Les eaux provenant de la retenue et du marigot de Kaya arrivent également sur le périmètre et y provoquent de inondation et par conséquent la destruction de la culture.

Figure 9 : Ensablement dû à l'écoulement d'eau en absence de colature de ceinture

Même si les paysans sont mentionnés, les problèmes d'inondation et d'ensablement ne leur incombent pas directement mais plutôt principalement à l'absence de la colature de ceinture et du canal d'évacuation dont les dimensions sont devenues trop petites contrairement à la période d'antan à cause de l'ensablement de ceux-ci.

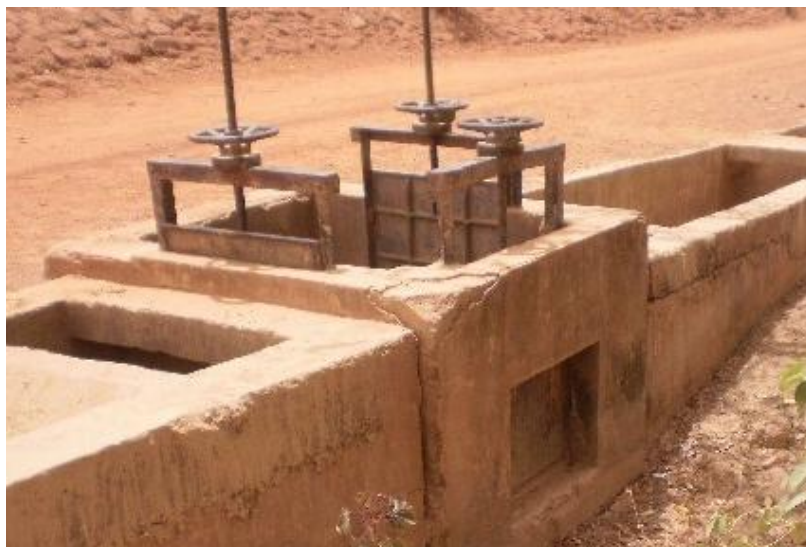
Figure 10 : Le bac de répartition

La prise d'eau sur le barrage : elle comprend trois parties essentielles à savoir la tour de prise, la conduite et le bac de répartition. Le bac de répartition présente trois (3) vannes en acier dont deux (2) donnent sur les canaux primaires (figure 10).

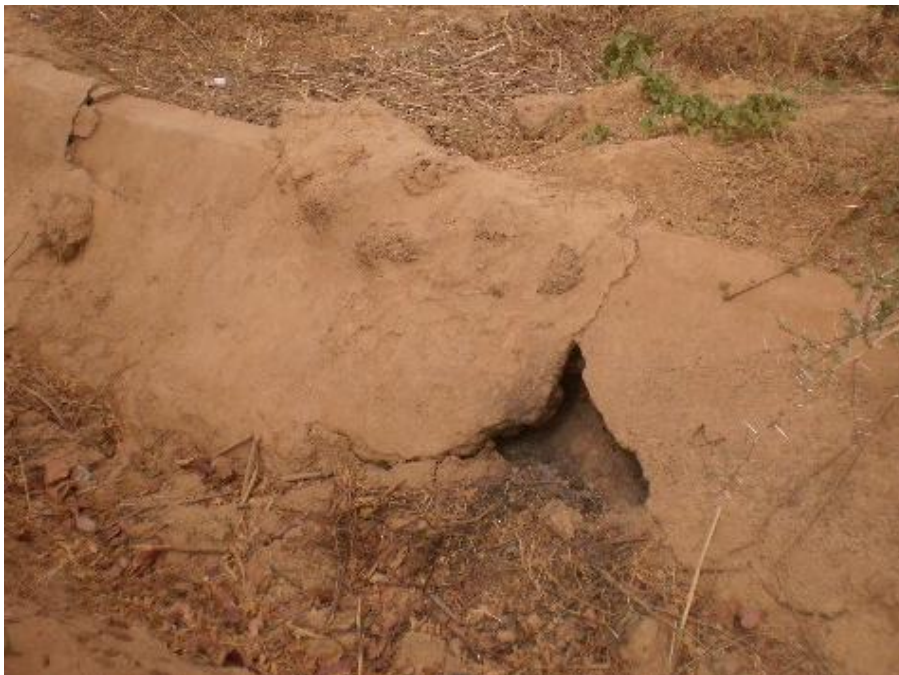
Présentement, les canaux primaires présentent des dysfonctionnements car provoqués par les activités humaines, la présence de gravier dans ces canaux et autres. L'efficacité du réseau est donc en baisse car l'eau coule désormais dans les trous situés à tort et travers dans les canaux (figure 11)

Figure 11 : Etat de dysfonctionnement du canal primaire

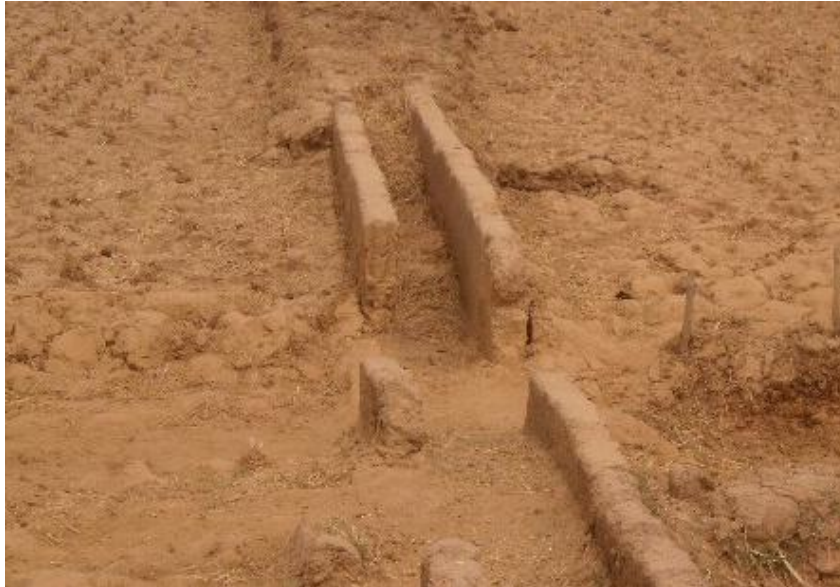
Les canaux secondaires : sur le périmètre, il a été prévu un canal secondaire par sous périmètre. Cependant, ces canaux ne sont pas fonctionnels pour des raisons diverses parmi lesquelles nous citerons le vieillissement, l'ensablement et les activités anthropiques. En effet, les canaux secondaires sont enfouis dans le sol pour certains, d'autres ont été endommagé par les paysans eux-mêmes en vue de pouvoir avoir accès à l'eau et certains autres sont qui ne transportaient pratiquement plus l'eau pour l'irrigation sont très vite atteints par le vieillissement (figure 12).

Figure 12: Etat d'un canal secondaire

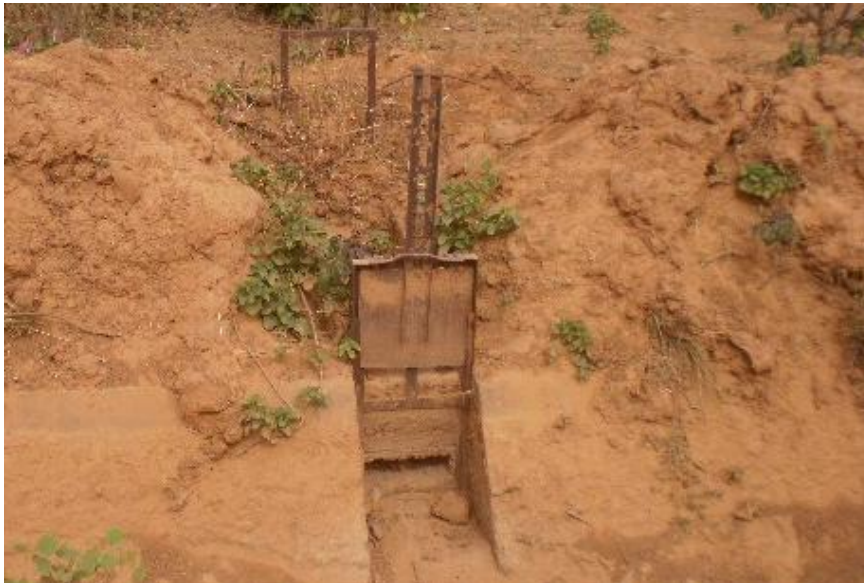
Les ouvrages sur les canaux secondaires : ces ouvrages les prises tout-ou-rien (constituées de vannettes) et les chutes placées après chaque prise. Il est important de noter que ces vannettes ne tiennent plus le coup car très vieillissant.

Figure 13 : Etat des prises tout-ou-rien
