**MEMOIRE DE FIN D'ETUDE D'INGENIEUR
DE L'EQUIPEMENT RURAL**

Présenté par :
Moustapha NDIAYE

**STRATEGIES D'ECONOMIE DE L'EAU POTABLE
DANS LES GRANDS ENSEMBLES
ADMINISTRATIFS : Cas du Groupe EIER-
ETSHER**

juin, 2006

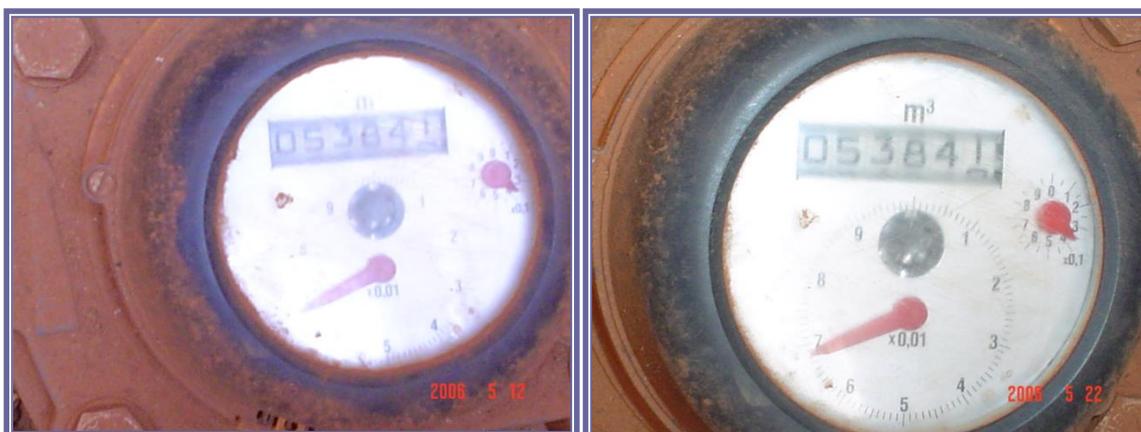
Photo 1 : Compteur au 12 et au 22 mai 2006

Il apparaît clairement sur ces photos que durant dix (10) jours l'index du compteur n'a pas changé. En fait c'est l'index du mois de février qui est resté toujours inchangé.

D'après les services de l'ONEA et de l'école, il y a eu plusieurs réparations de ce compteur. Ces interventions peuvent être causes de défaillances secondaires du compteur.

Il est donc urgent de procéder à la réparation ou au changement du compteur et à la mise en place de compteurs divisionnaires couvrant tout le réseau et permettant une meilleure lisibilité des consommations des différents utilisateurs.

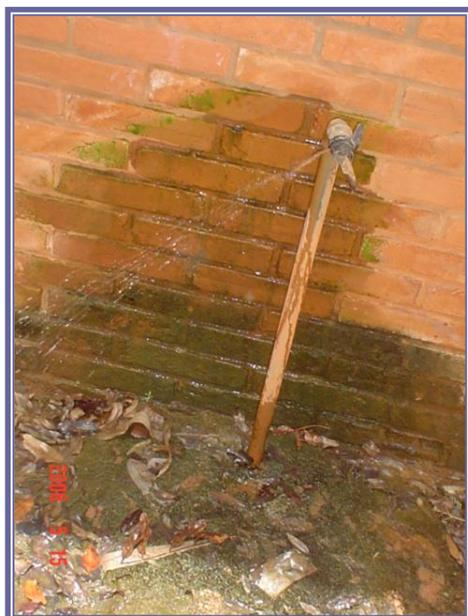
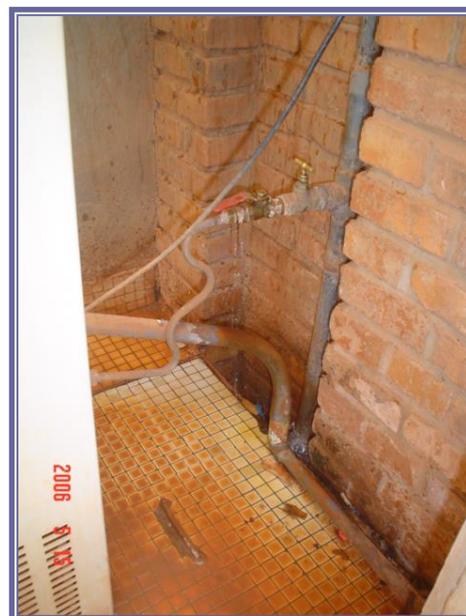
Photo 2 : Fuites sur robinet d'arrosage sur borne fontaine à eau fraîche

- D'une part beaucoup de fuites ont été observées au niveau des robinets d'arrosage dans la cours et des bornes fontaines comme le montrent ces photos :

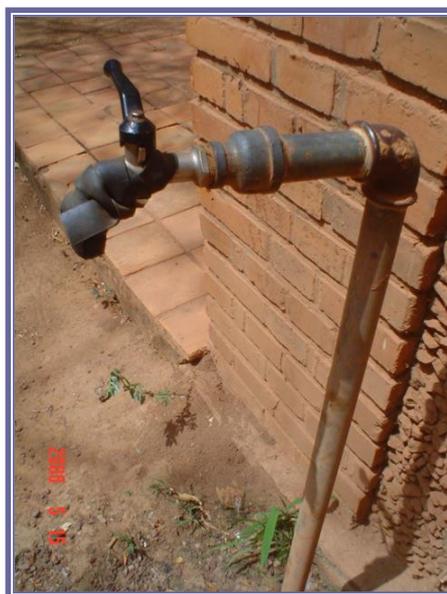
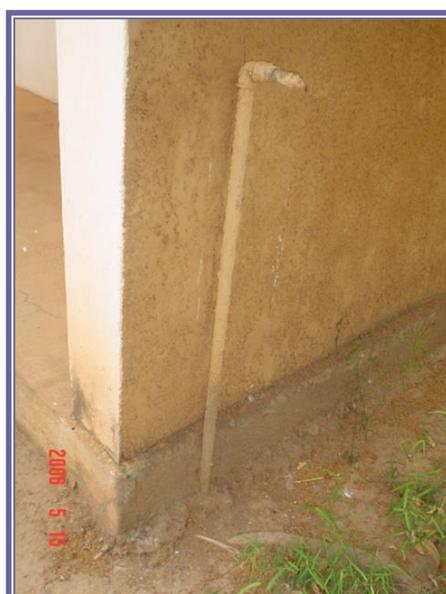
Photo 3 : Robinets d'arrosage non fonctionnels

- D'autre part, beaucoup de ces robinets d'arrosage ne sont pas fonctionnels :

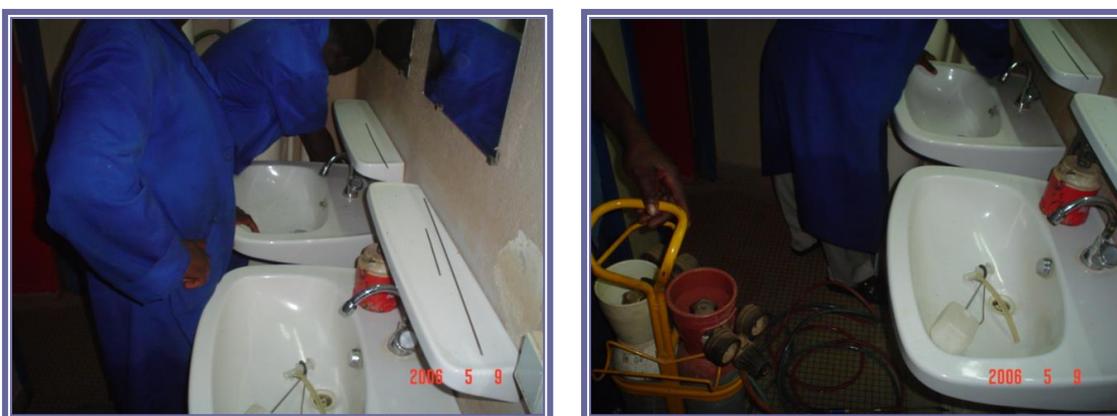
Photo 4 : Intervention sur les conduites du réseau intérieur

Les tuyauteries sont vétustes et les lavabos petits et ce, surtout au niveau de BT5. Le service technique intervient pour les réparations suivant les demandes formulées par les uns et les autres. Ceci fait que les interventions sont nombreuses et affectent donc le réseau.

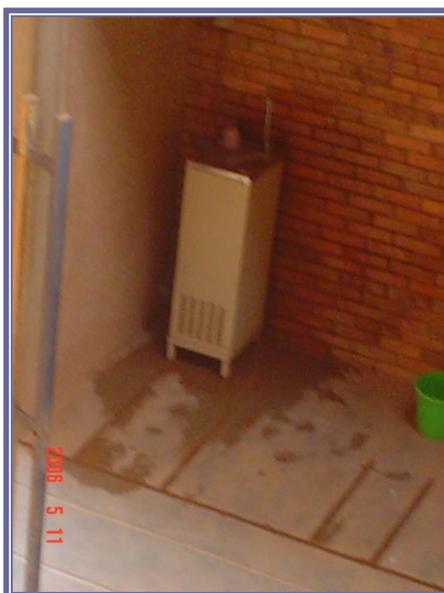
Photo 5 : BF avec fortes fuites à l'utilisation

Il a été aussi noté des bornes fontaines à eau fraîche non fonctionnels ou avec de fortes fuites à l'utilisation.

Une forte fuite est constatée à la borne fontaine à eau fraîche de BT2 quand on appuie sur le levier (qui est hors d'usage et remplacé par un bout de clé) au moment de l'utilisation.

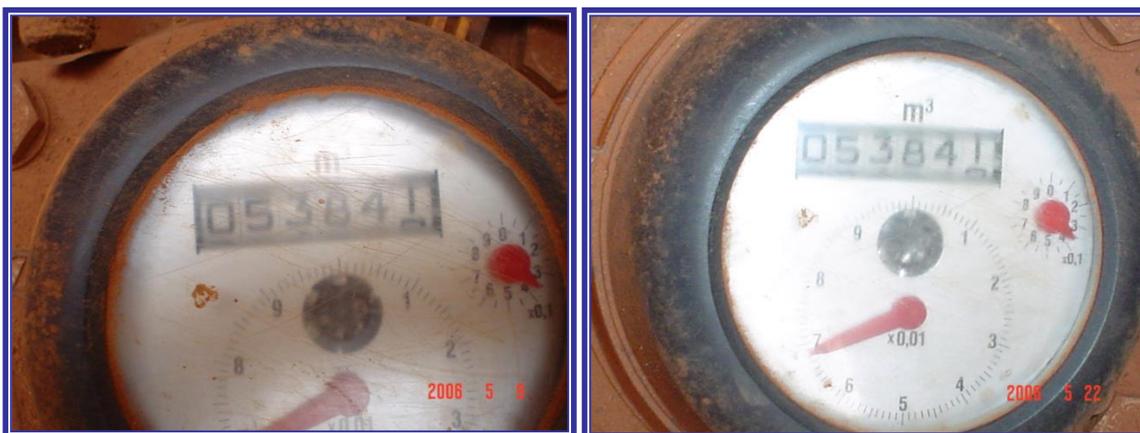
Photo 7 : Compteur au 09 mai 2006 au 22 mai 2006

Jusqu'à la fin de l'étude, ce compteur n'était pas fonctionnel. Ceci a entravé le suivi des consommations horaires du site sur ce réseau.

Nous voyons dès lors l'inconvénient mentionné plus haut car la présence d'autres compteurs (divisionnaires) aurait permis d'effectuer cette opération de suivi des consommations.

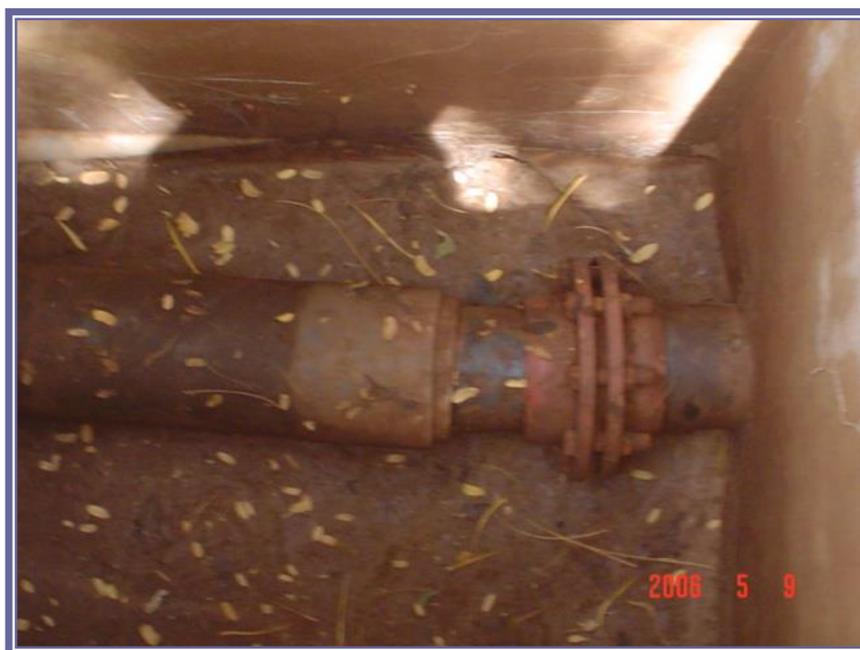
Photo 8: Etat d'un regard

Les réseaux des deux sites sont en PVC qui a une longue durée de vie (25 à 30 ans). Cependant, vu les années de pose, cette durée de vie est atteinte.

Les inspections effectuées au niveau des regards ont permis de constater cette vétusté comme en témoigne ces photos :

Il sera alors nécessaire de remplacer toute conduite dont l'état de vétusté et, suivant son positionnement et la nature du terrain qu'elle traverse, fait qu'elle soit sujet à des fuites.

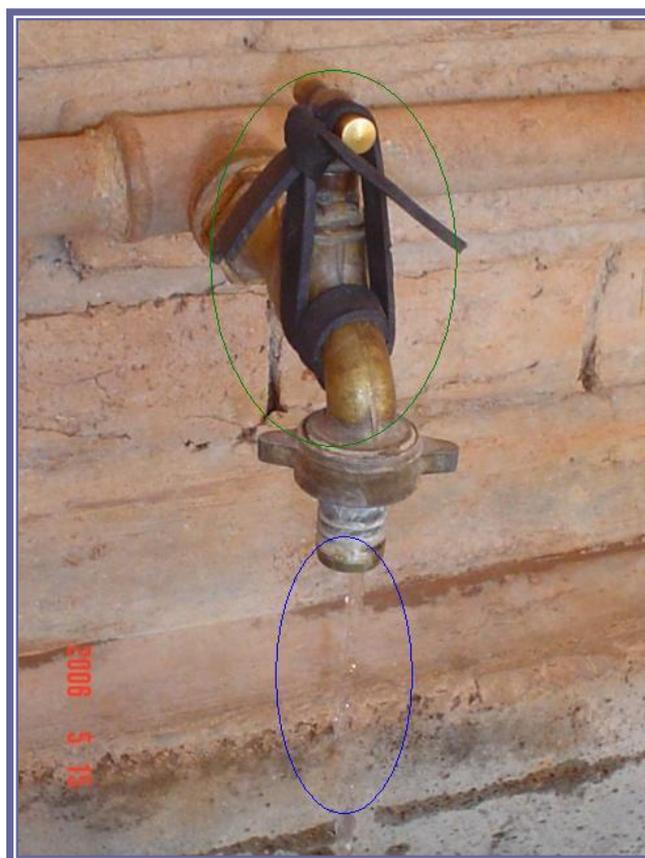
Photo 10 : Fuites sur robinet classique à joint

Les fuites sur les robinets sont souvent dues à la défectuosité de ces joints.

Il y a donc deux enjeux : la réhabilitation et l'économie d'eau. Cela pourra certainement passer par les robinets à disques céramiques et la pose de matériel économique en eau (*retrofitting*).

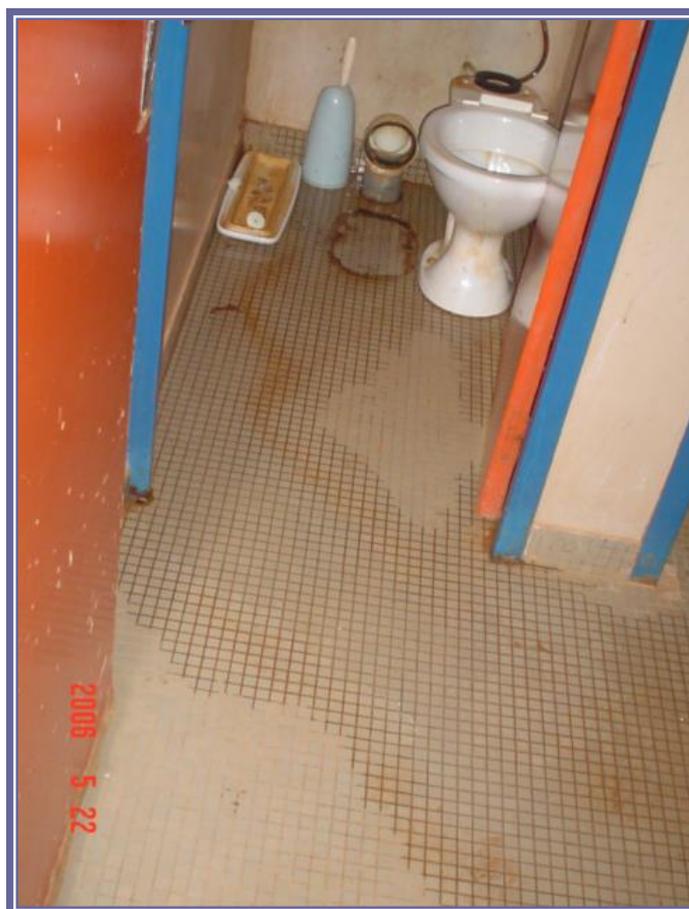
Photo 11 : WC défectueux

D'autre part les mécanismes des chasses des WC sont souvent défectueux occasionnant ainsi de beaucoup de fuites.

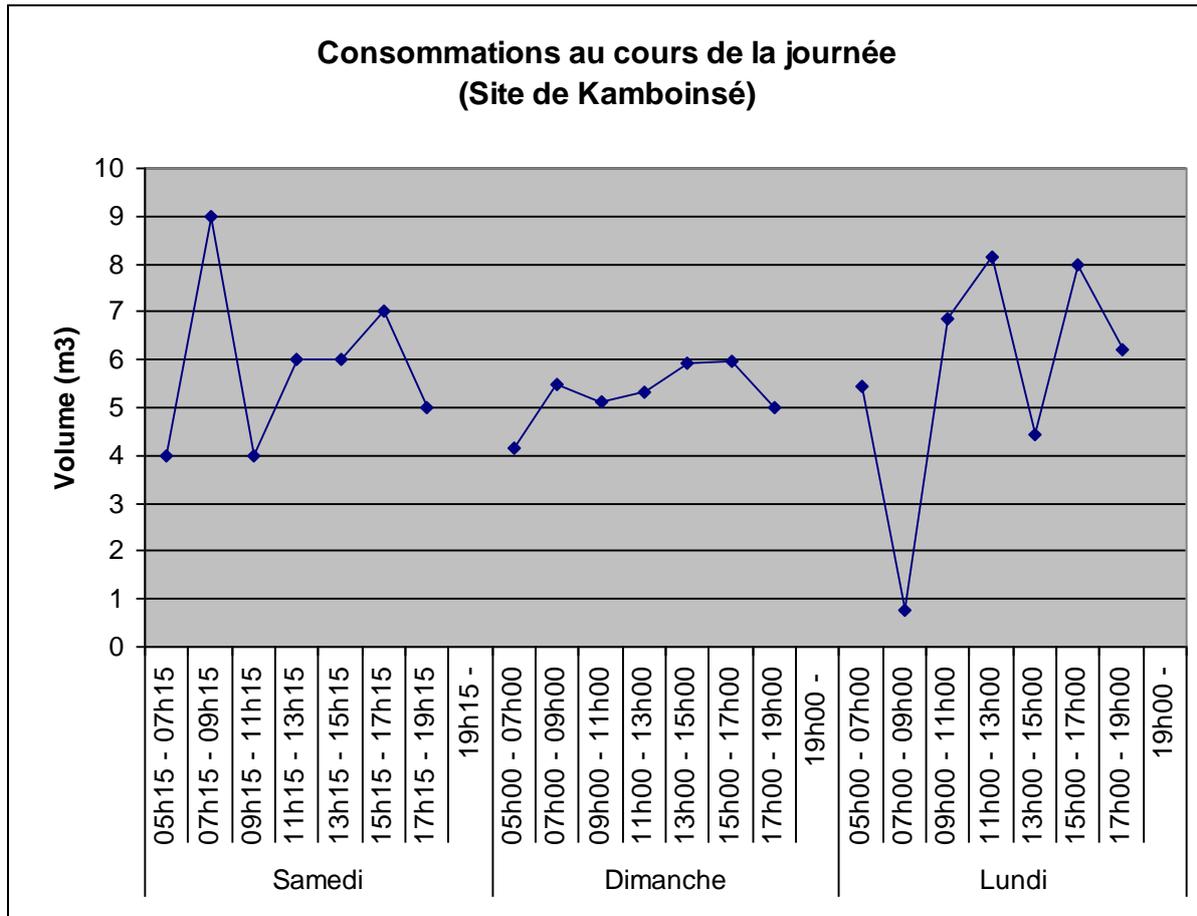
Figure 10 : Suivi de la consommation sur différents jours (la journée)

Les variations de la consommation sont plus régulières le jour de férié chômé. Par contre, elles sont très importantes pour le lundi (jour de travail).

La courbe du dimanche, jour férié et chômé, est visiblement intermédiaire avec une variation beaucoup plus régulière. Sa consommation est pratiquement égale à celle du samedi et en dessous de celle du lundi. Ceci est logique d'autant plus que la plupart du personnel ne travaille pas ce jour et que donc, à l'exception du nettoyage, ce sont seulement les étudiants qui consomment l'eau.

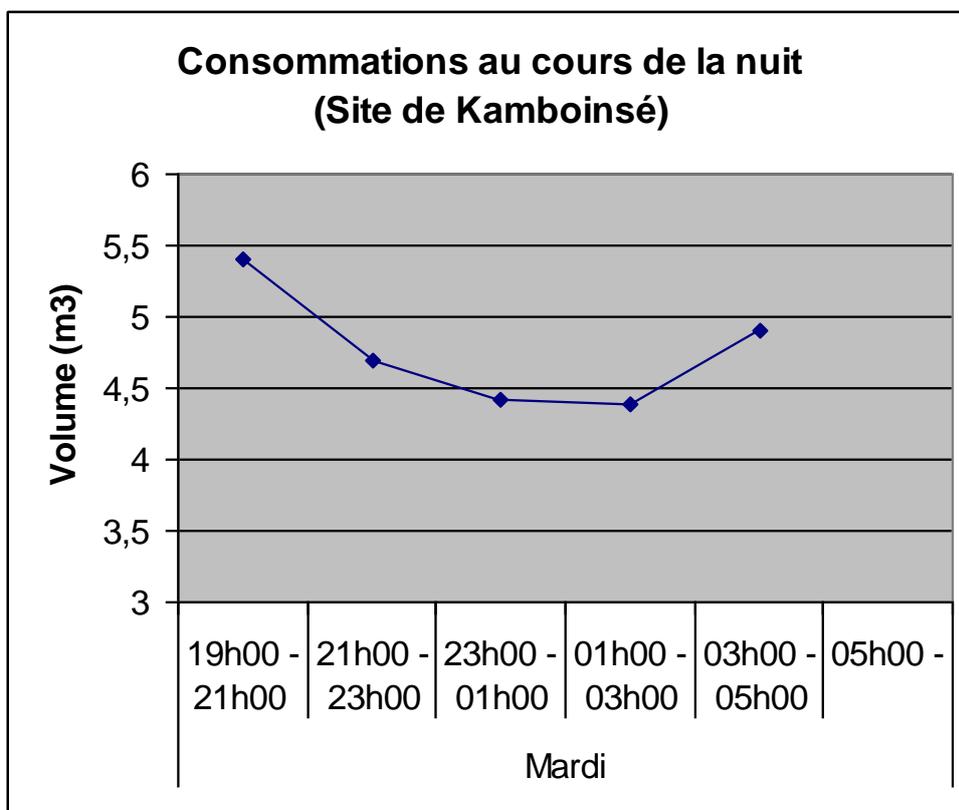
Figure 11 : Consommations au cours de la nuit

L'allure de cette courbe décrit parfaitement qualitativement de manière logique l'évolution de la consommation au cours de la nuit. Seulement, les valeurs de 4,42 m³ de 23h à 01h et 4,39 m³ de 01h à 03h et 4,9 m³ entre 03h et 05h ne peuvent s'expliquer par de simples consommations. Ces valeurs s'expliquent certes par les nombreuses fuites observées dans les installations intérieures mais laissent aussi présager l'existence de fuites souterraines dans le réseau primaire.

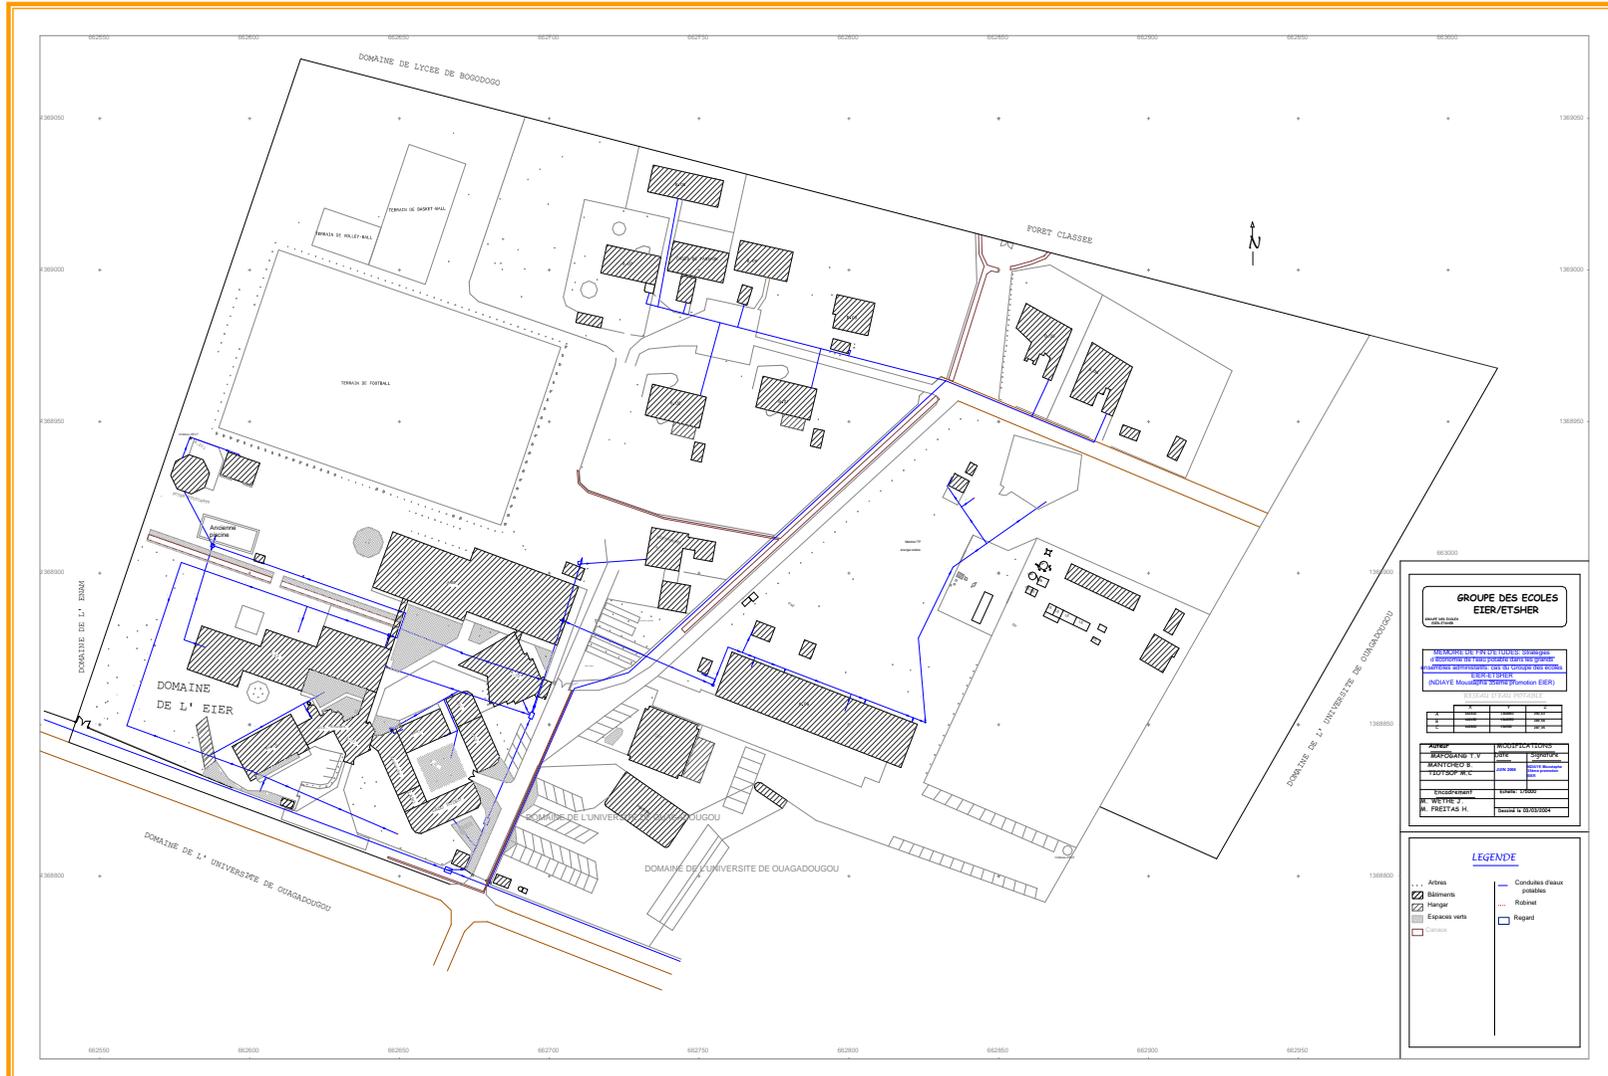
Annexe 1 : Plan du réseau du site de Ouagadougou

RESEAU EAU POTABLE DU SITE DE OUAGADOUGOU

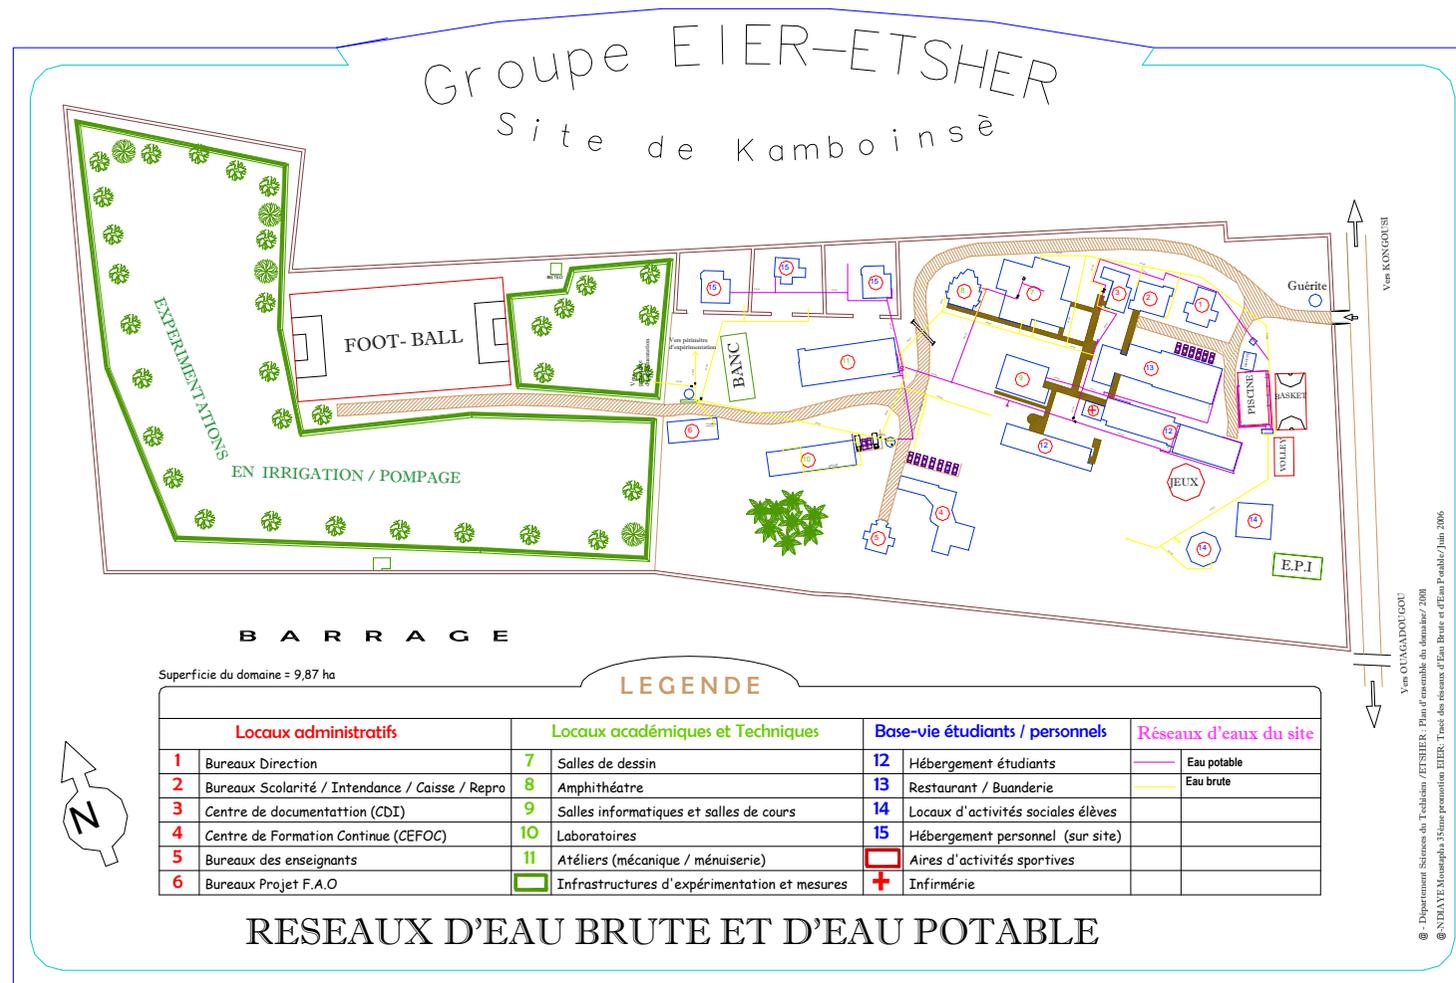
Annexe 2 : Plan du réseau du site de Kamboinsé

RESEAUX EAU BRUTE ET EAU POTABLE DU SITE DE KAMBOINSE
