Institut International d'Ingénierie de l'Eau et de l'Environnement
International Institute for Water and Environmental Engineering

**Rapport de Stage de fin de formation
En vue de l'obtention d'un DESS**

**DRAINAGE DES EAUX SUPERFICIELLES DE DEUX
PERIMETRES IRRIGUES DE BANDA CST (TCHAD) :
DIAGNOSTIC DU RESEAU EXISTANT ET PROPOSITION
DES CONDITIONS D'AMELIORATION**

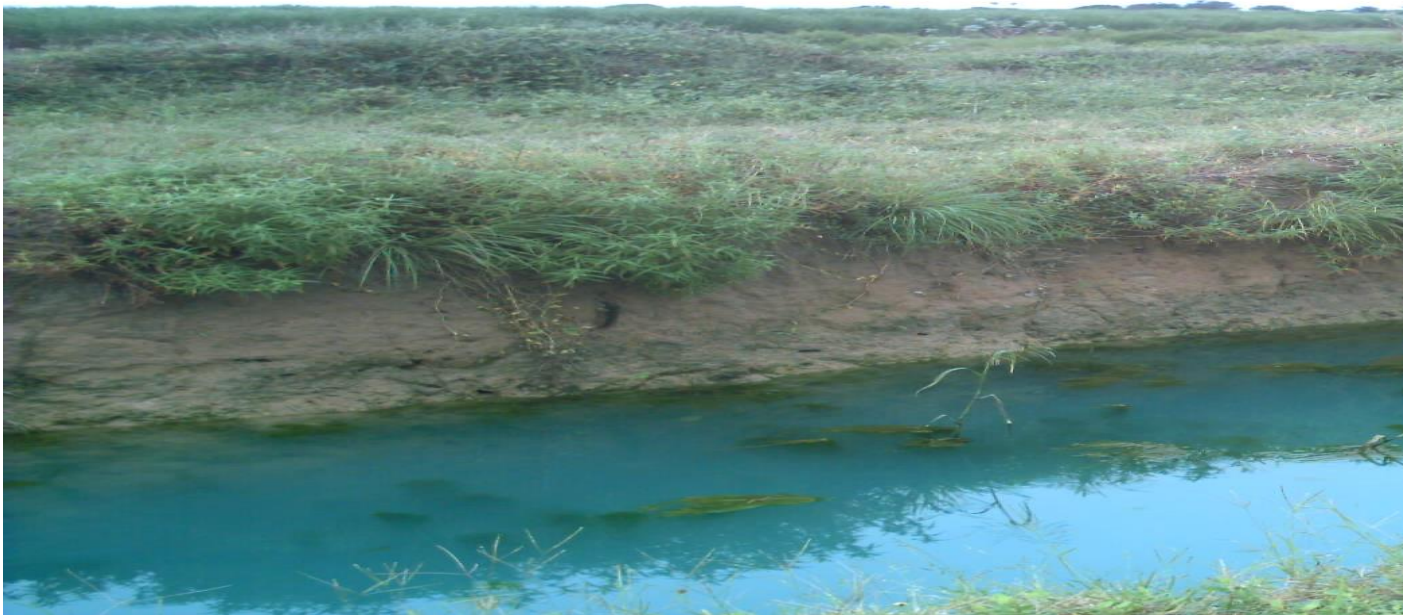
Au niveau de ce collecteur qui draine les eaux des pivots 1, 6 et 9, on a observé des enherbements des berges et du radier ainsi que des éboulements par endroits freinant la vitesse d'écoulement de l'eau vers l'émissaire. Des essais de débits avant et après les pluies ont permis de conclure que l'eau coule mais à faible vitesse donc faible débit dans le collecteur. Les relevés piézométriques sur les pivots concernés ont montré une descente régulière de la nappe depuis que la fréquence des pluies a diminué.

Photo2 : stagnation des eaux des collecteurs

En somme au niveau du périmètre I, des travaux de sarclage des collecteurs et des drains pistes centrales et secondaires doivent être effectués. Aussi des collecteurs doivent être curés, car les éboulements réguliers à ce niveau bloquent le passage de l'eau. Le curage doit concerné aussi les ouvrages de franchissement avec la précaution de ne provoquer la contre pente. On a noté l'instabilité des collecteurs qui est dû à leurs formes rectangulaires. Ces collecteurs sont également sous- dimensionnés. La forme trapézoïdale serait un atout de stabilité afin d'éviter les phénomènes incessants d'éboulement. Il faut également noter que les berges de ces canaux principaux demandent de protection. Enfin il y a nécessité de protéger les collecteurs des eaux extérieures par la conception des diguettes tout le long des collecteurs.

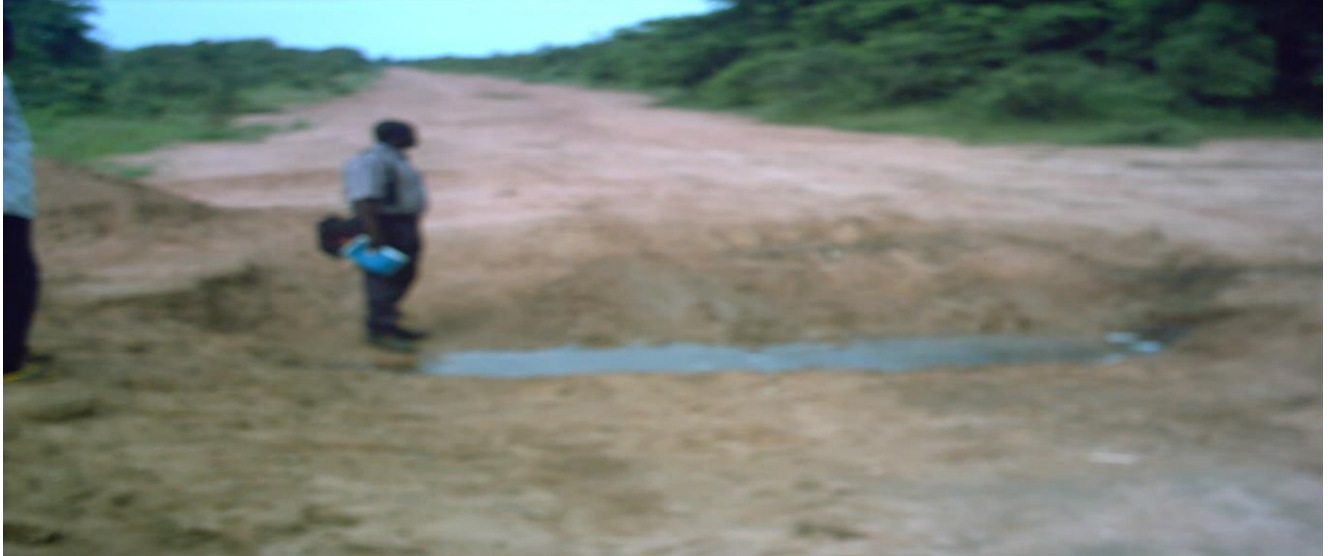
Au niveau de ce collecteur on a observé des éboulements par endroits occasionnés par les eaux ruisselantes venant des champs environnants. A la sortie de la piste AB du pivot 15, il

n'y a pas de continuité pour le drain qui doit se jeter dans le collecteur. Il faudrait donc à ce niveau un ouvrage buse pour permettre le bon passage des engins. L'écoulement se fait normalement dans ce collecteur.

Photo 3 : Zone nécessitant une buse

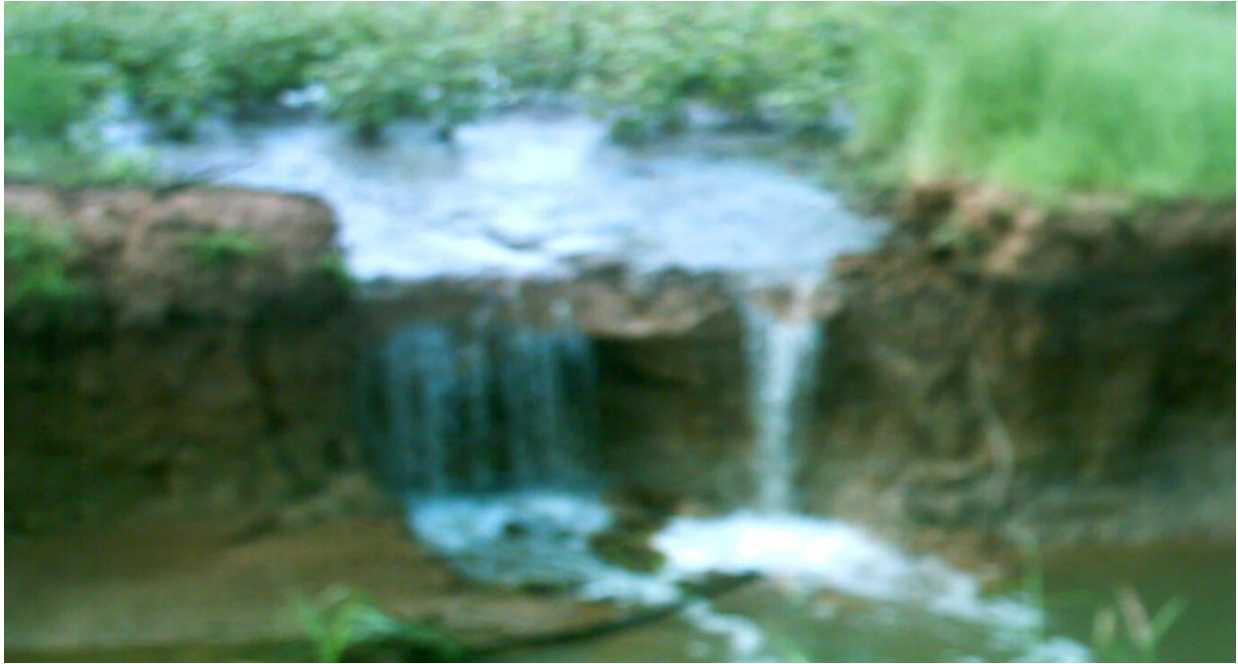
Au niveau de ce collecteur, des travaux de sarclages doivent être effectués afin de permettre l'écoulement sans peine de l'eau. Il y a des éboulements et d'envasement dans ce collecteur surtout entre le pivot 28 et G27 se traduisant par une vitesse d'écoulement faible de l'eau.

Photo 4 : le collecteur 6 recevant les eaux sauvages

En somme le réseau de drainage des eaux nécessite des entretiens notamment des sarclages, des curages. Le renforcement de la capacité du réseau par la création de nouveaux collecteurs, notamment entre le pivot 19 et 33 puis entre le pivot 31 et 28.

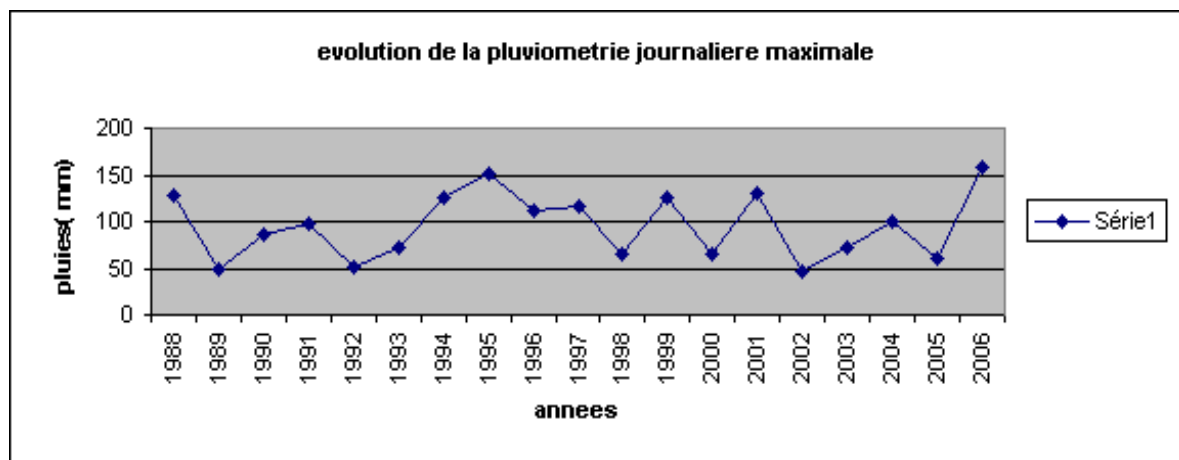
Figure 2 :

Le tableau des pluies journalières montre que les années 2006 et 1995 ont des jours les plus pluvieux.

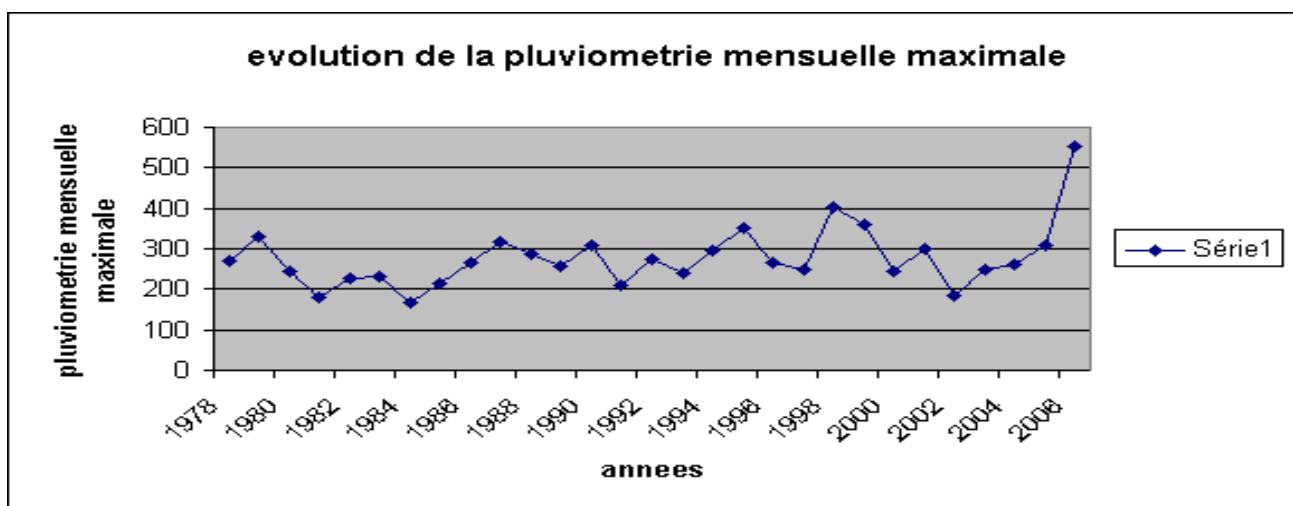
L'analyse des pluies mensuelles maximales révèle un maximum en 2006(551,5 mm) suivi de l'année 1998(402,4 mm).

Figure 3 : évolution de la pluviométrie mensuelle maximale.
