Etude diagnostique de l'état des canalisations d'AEP pour une meilleure gestion de la qualité de l'eau potable à Abidjan : cas de la commune d'Abobo

MEMOIRE POUR L'OBTENTION DU
MASTER EN INGENIERIE DE L'EAU ET DE L'ENVIRONNEMENT
OPTION : EAU ET ASSAINISSEMENT

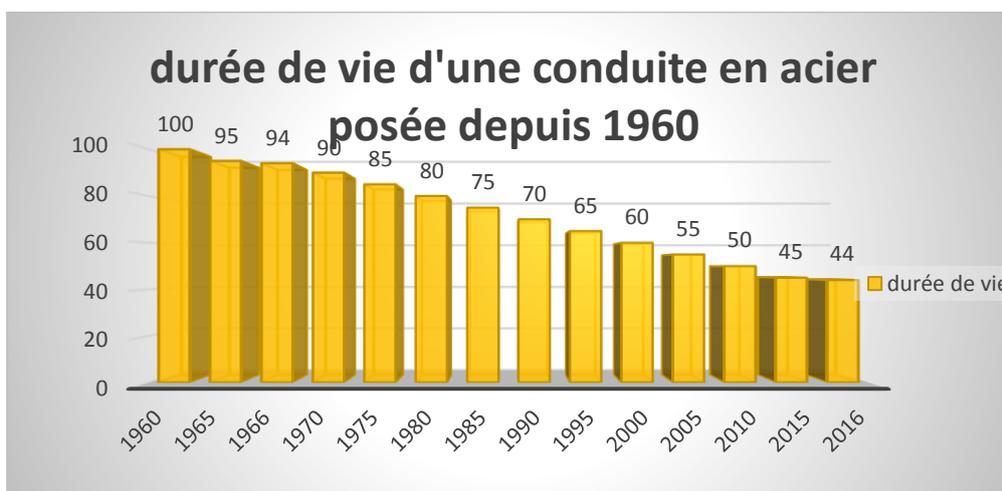
Figure 17: durée de vie d'une conduite en acier posée depuis 1960

Les vitesses de corrosion relevées dans la littérature est fonction de la température, du pH et de la nature du sol. La prise en compte de tous ces paramètres nous renseigne sur La vitesse de corrosion de la fonte et de l'acier. En effet, pour une conduite en acier la vitesse de corrosion est évaluée à environ 5 mm/an (GRAS J. M 1995) tandis que selon (Ductile Iron Pipes Research Association 2013) celle d'une conduite en fonte est évaluée à 0,31 mm/an. Partant de ces valeurs, et sachant que la longueur maximale d'une conduite posée sans raccordement est de 6m environ, le temps de corrosion de toute la conduite sera de 19354 ans pour la fonte et de 400 ans pour l'acier. L'impact de la corrosion s'avère dès lors négligeable dans la prise de décision pour un éventuel remplacement de la conduite.
