## **ANALYSE DES DEFAILLANCES SUR LE RESEAU DE DISTRIBUTION 15 kV DU POSTE DE OUAGA 2**

MÉMOIRE POUR L'OBTENTION DU DIPLÔME D'INGENIEUR 2IE AVEC GRADE DE  
MASTER EN GENIE ELECTRIQUE ET ENERGETIQUE  
SPÉCIALITÉ : RESEAUX ELECTRIQUES

-----  
Présenté et soutenu publiquement le 30/06/2020 par  
**Zan Omar Gomez N'DAYE (N° 2014 0167)**

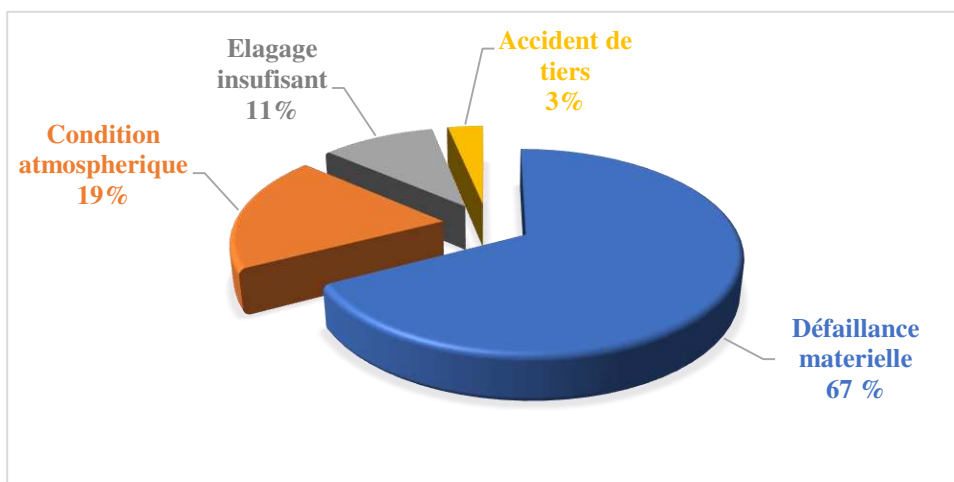
FIGURE 21 : Répartition des défaillances par origine à l'année 2018

Avec une proportion de 67%, les défaillances matérielles sont les principales causes des incidents HTA en 2018 ; Les conditions atmosphériques en deuxième position avec 19 % et les chutes d'arbres sur les conducteurs représentent 11%.

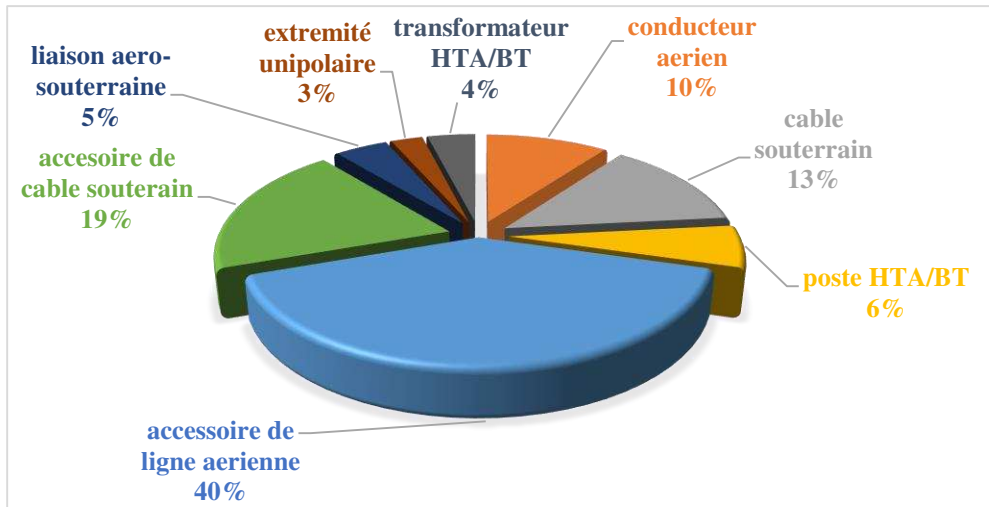
FIGURE 22 : Répartition des défaillances matérielles par type d'ouvrage

Sur 41 défauts souterrains on note 30 comme défaillances matérielles soit 73% et 11 pour accident de tiers soit 27 %.

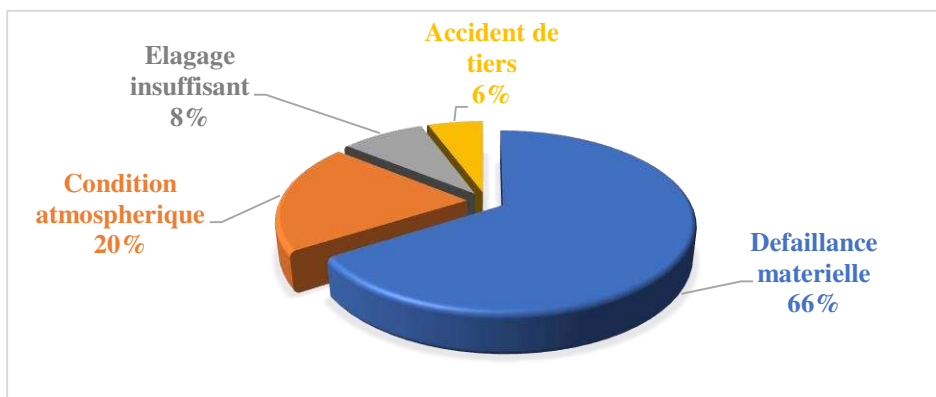
FIGURE 23 : Répartition des défaillances par origine à l'année 2019

Les défaillances matérielles restent toujours le principal facteur d'interruption de fourniture d'électricité, Ensuite les conditions atmosphériques, la présence d'arbre à proximité des conducteurs et en dernière position les accidents de tiers.

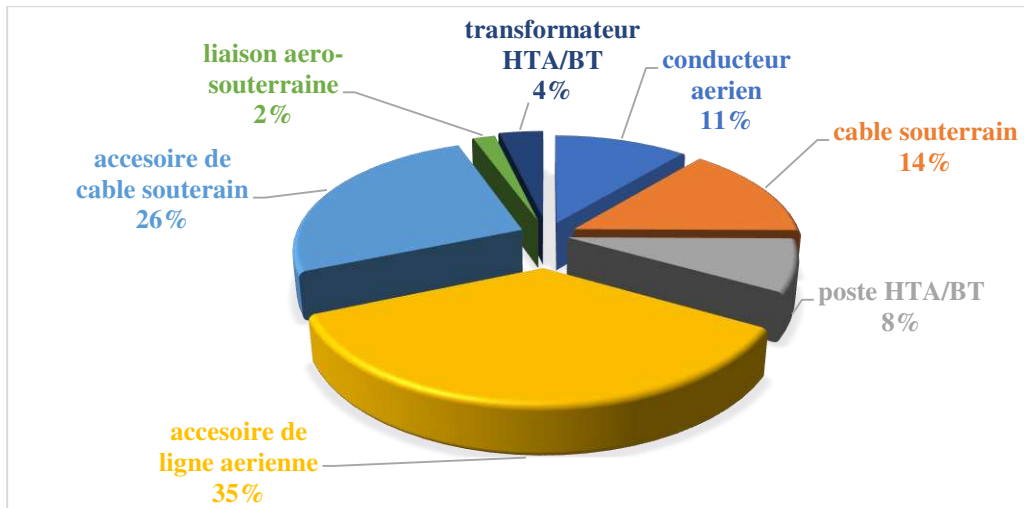
FIGURE 24 : Répartition des défaillances matérielles par type d'ouvrage

Sur 37 défauts souterrains on note 23 comme défaillances matérielles soit 52% et 14 pour accident de tiers soit 37%.

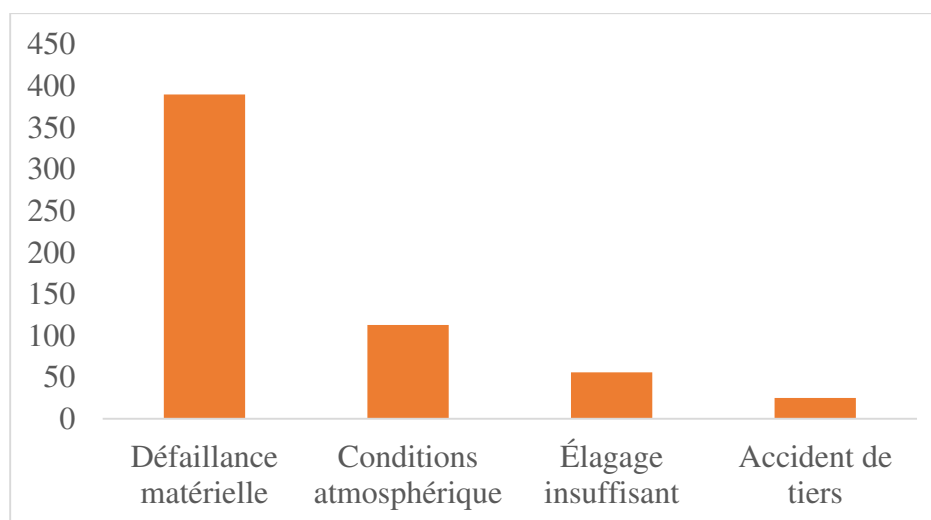
FIGURE 26 : Bilan global de la répartition des défaillances par origine

Les analyses montrent que la défektivité matérielle (67%) représente le premier facteur d'incident sur le réseau de distribution 15 kV du poste Ouaga 2. Bien que les départs 15 kV de Ouaga 2 soient majoritairement aérien on constate qu'il y a autant de pannes en aérien qu'en souterrain. Les pannes au niveau du réseau aérien sont en grande partie dû aux accessoires (isolateurs, attache, cosse, parafoudre, IACM).

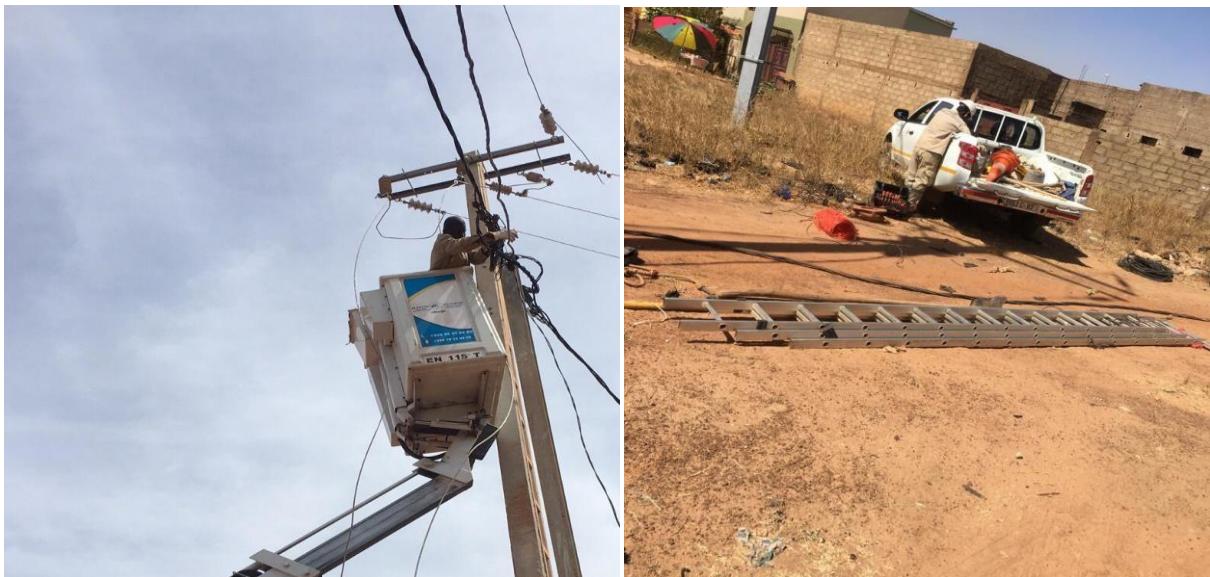
FIGURE 30 : Illustration des travaux de maintenance à la SONABEL

Ce type de maintenance est appliqué lorsqu'il y a arrêt du système électrique sur incident. Il s'agit de dépanner, réparer ou changer définitive les éléments défectueux. Exemple : parafoudre grillées, isolateurs cassés, fusibles grillés, réparation de conducteur, remplacement de transformateurs défectueux, ouverture intempestive d'un disjoncteur.
