Etude sur l'eau et  
l'assainissement à  
Kindia, Guinée

Rapport de diagnostic – état  
des lieux de la situation  
existante

*Février 2009*

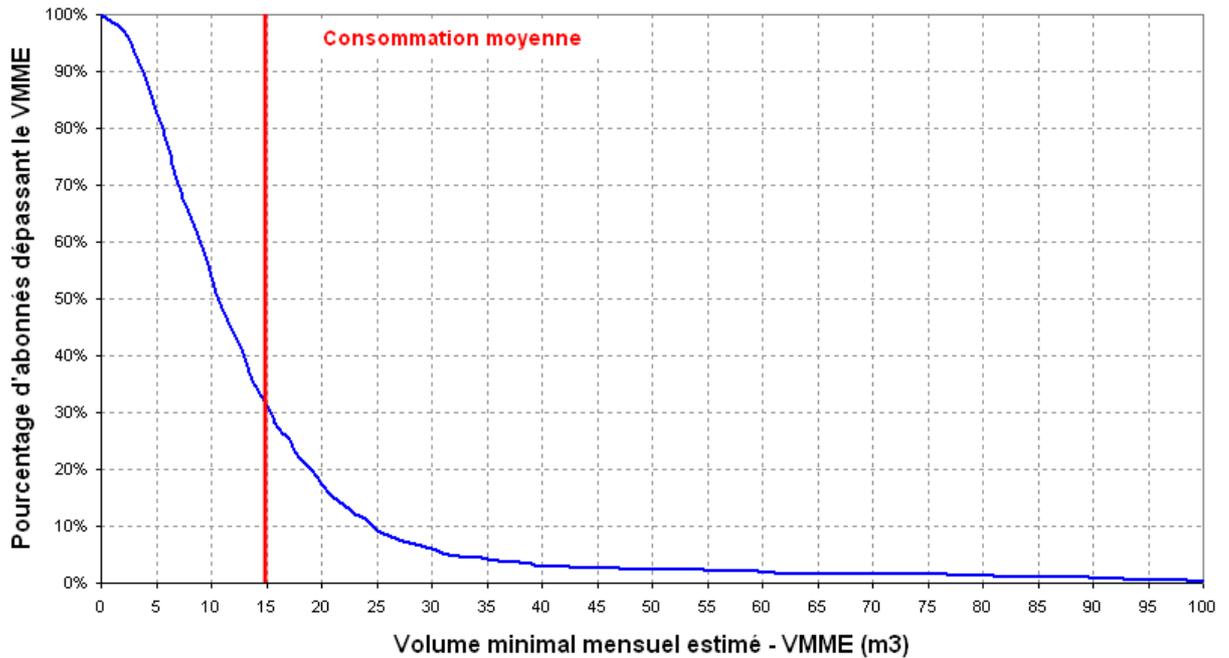
Figure 9 : Courbe classée de consommation – abonnés au compteur

On voit clairement qu'une grande partie des usagers (46%), ne consomme pas les 10m<sup>3</sup>/mois minimaux facturés par la SEG. Il est possible que ce rapport entre qualité de la prestation et facturation ait un impact sur l'attitude des usagers vis-à-vis de l'exploitant.

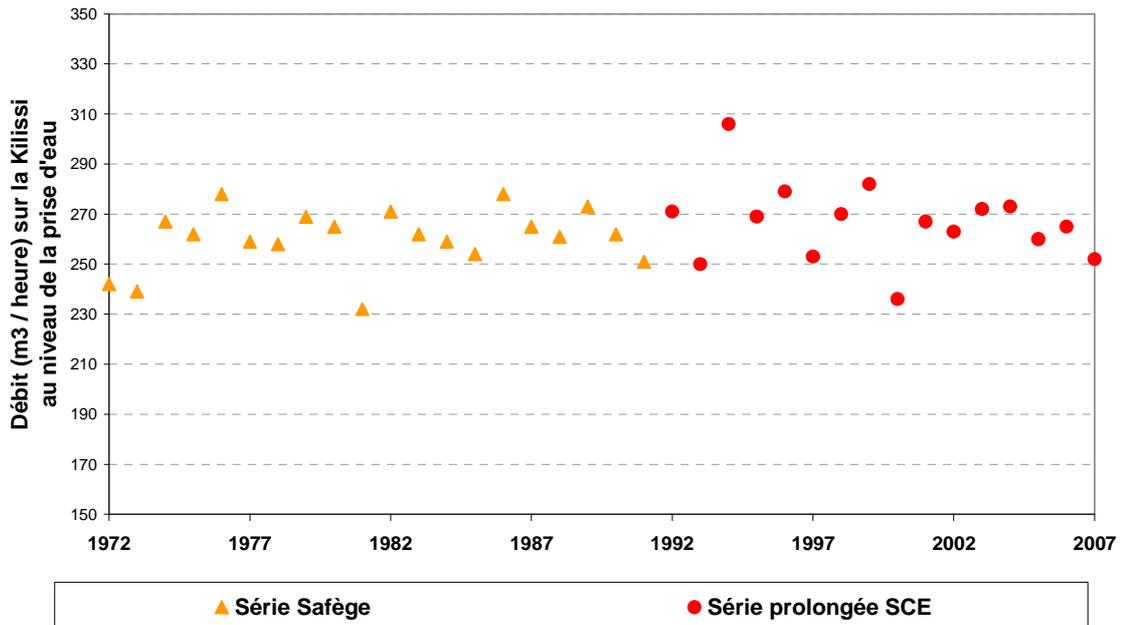
Figure 15 : Série reconstituée des débits d'étiage depuis 1972

Le diagramme ci-dessus montre que pour l'ensemble de la série de débits d'étiage reconstitués (35 ans), l'écart entre le débit de la rivière et la capacité nominale de la station est régulièrement très limité (entre 30 et 70m³/h). Cet écart se restreint si l'on admet la nécessité d'un débit de réserve.

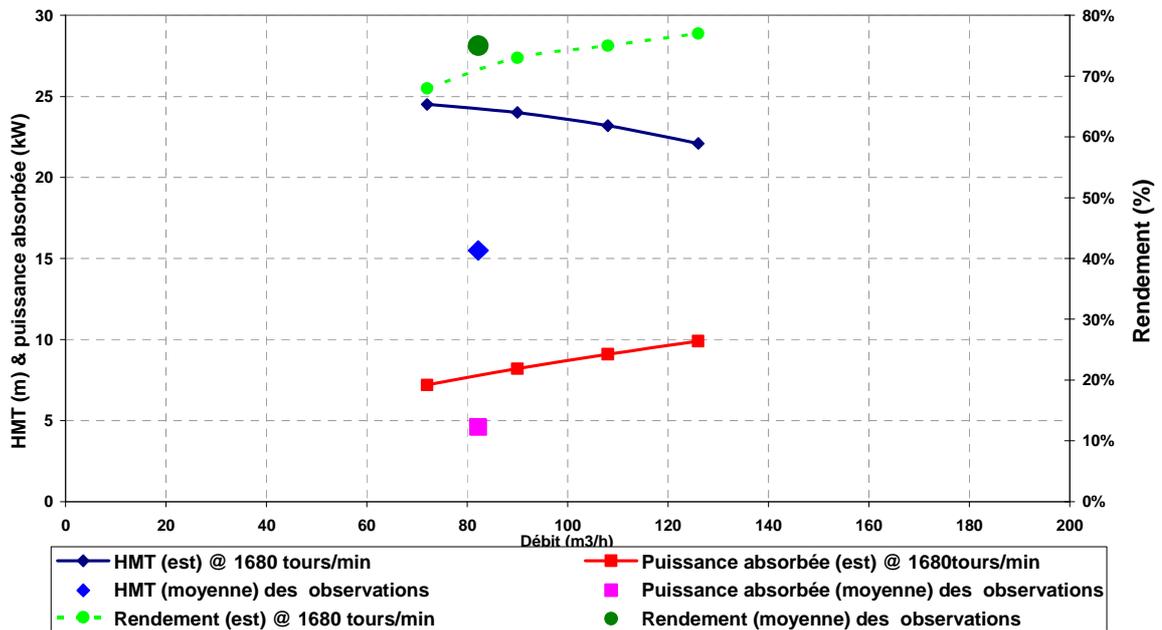
Figure 18 : Courbe caractéristique d'une pompe d'exhaure et point de fonctionnement observé

Les informations techniques du constructeur (retrouvées sur Internet) combinées aux mesures effectuées par le spécialiste électromécanicien de la SEG, ont permis de construire la courbe caractéristique de fonctionnement présentée ci-dessus :

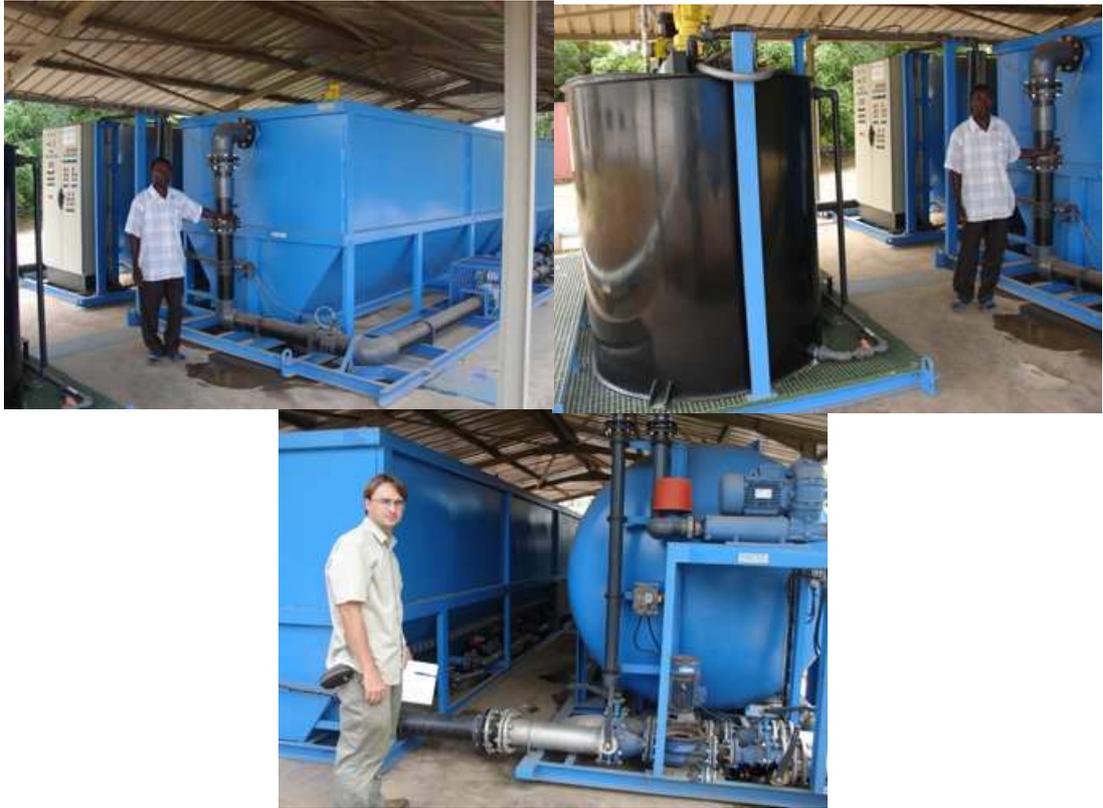
Figure 22 : Photos des équipements composants de la filière compacte de traitement « Opalium ». décanteur et armoire électrique de commande, bâches de préparation de réactif, décanteur (à gauche) filtre (à droite)

La filtration est assurée par deux filtres sous pression fonctionnant simultanément. Les filtres sont de forme cylindrique à axe horizontal avec une longueur de 6m et un diamètre de 2m. Comme dans la première filière, il n'y a aucune marge de manœuvre pour maintenir le débit de production en cas de panne ou de maintenance d'un équipement (décanteur, filtre, bûche de préparation des réactifs) en l'absence de moteur de secours.

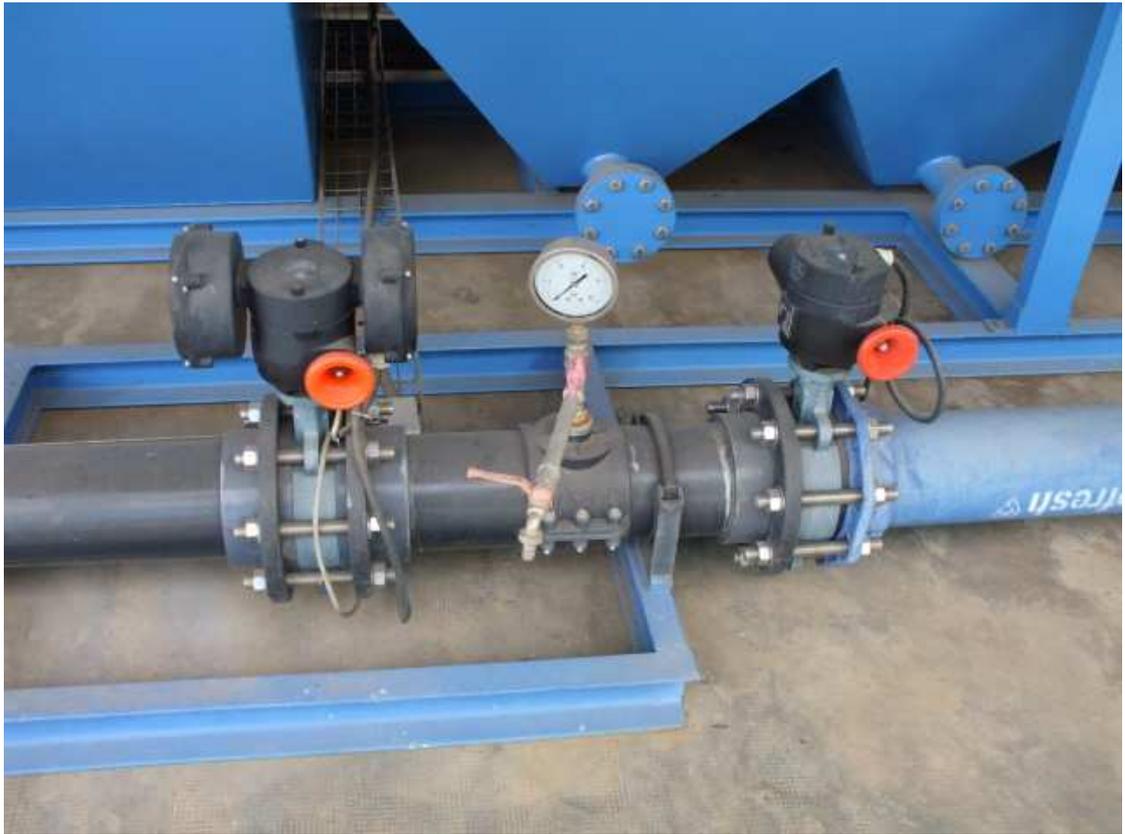
Figure 23 : Vannes de contrôle à l'entrée de la filière Opalium

Le premier organe (à droite sur la photo) est une vanne guillotine automatisée contrôlée par des flotteurs dans le dernier compartiment du décanteur. Cette vanne fonctionne avec deux positions possibles : complètement ouverte ou complètement fermée. Son rôle est d'éviter que le décanteur ne déborde si les surpresseurs n'arrivent pas à faire passer le débit entrant par les filtres. Donc, si le niveau dans la bache d'alimentation des surpresseurs atteint le niveau du flotteur concerné, la vanne se ferme complètement automatiquement.

Le deuxième organe (à gauche sur la photo) est la vanne « brise charge » manuellement réglable. Elle est doit être ajustée en fonction des indications du débitmètre d'eau brute pour assurer un débit d'entrée correspondant à la capacité de la filière.

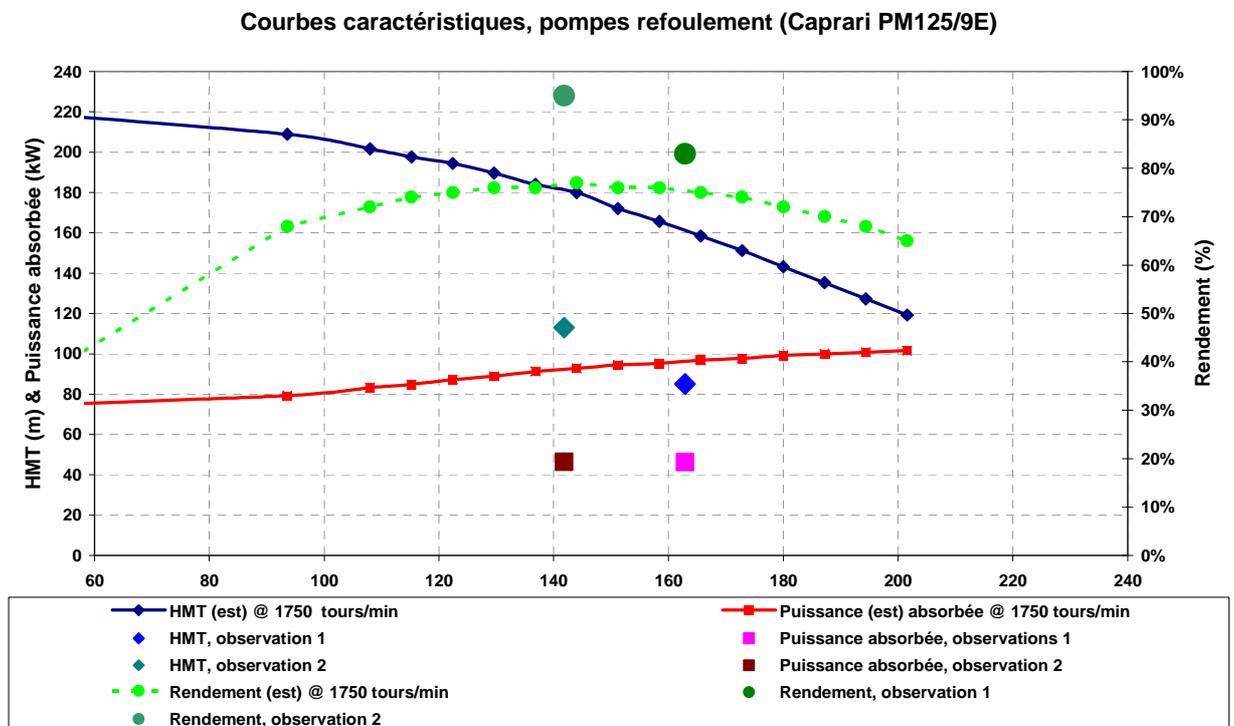
Figure 28 : Courbe caractéristique d'une pompe de refoulement et points de fonctionnement observés

On note que les points de fonctionnement observés ne correspondent pas exactement aux courbes publiées par le constructeur. Des défauts de précision dans les mesures effectuées (étalonnage des manomètres, étalonnage du compteur, mauvaise appréciation de la vitesse du moteur, etc.) pourraient expliquer ce désaccord.

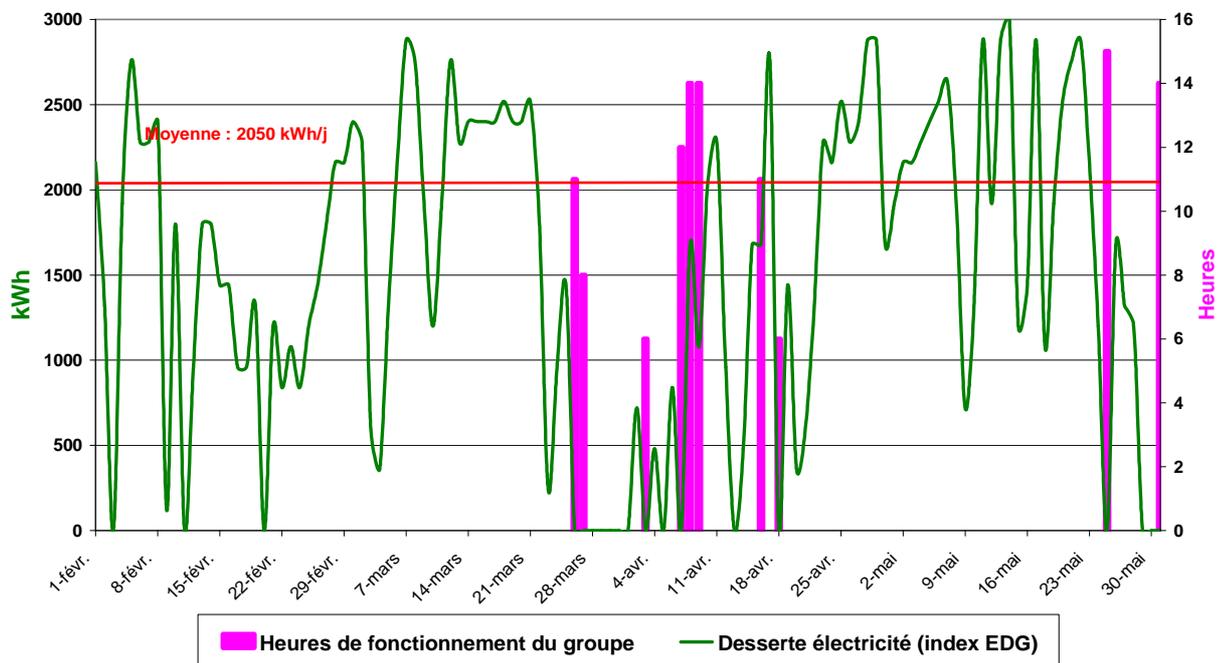
Figure 30 : Alimentation en énergie de la station entre le 1<sup>er</sup> février et le 30 mai 2008

En plus de cette situation globalement inacceptable, il faut souligner l'instabilité de l'alimentation qui impacte directement la production de la station. Ce problème est illustré sur les deux graphiques suivants qui, pour la période du 1er février au 31 mai 2008, présentent respectivement les conditions d'alimentation de la station en énergie et les heures de fonctionnement enregistrées :

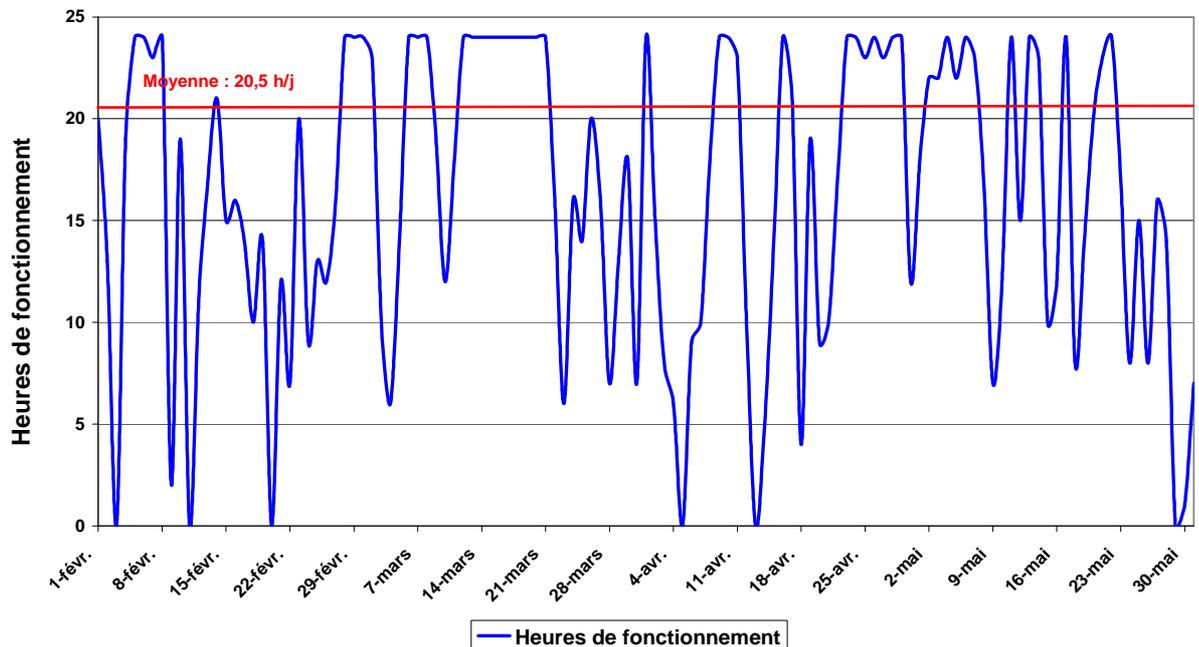
Figure 31 : Durée journalière de fonctionnement de la station entre le 1<sup>er</sup> février et le 30 mai 2008

Au regard de ces données et des coûts énergétiques au m<sup>3</sup> par mode de production indiqués plus haut (EDG : 542 GNF/m<sup>3</sup>, groupe électrogène : 2380 GNF/m<sup>3</sup>), **le coût moyen de l'alimentation en énergie nécessaire au refoulement est de 629 GNF/m<sup>3</sup>.**

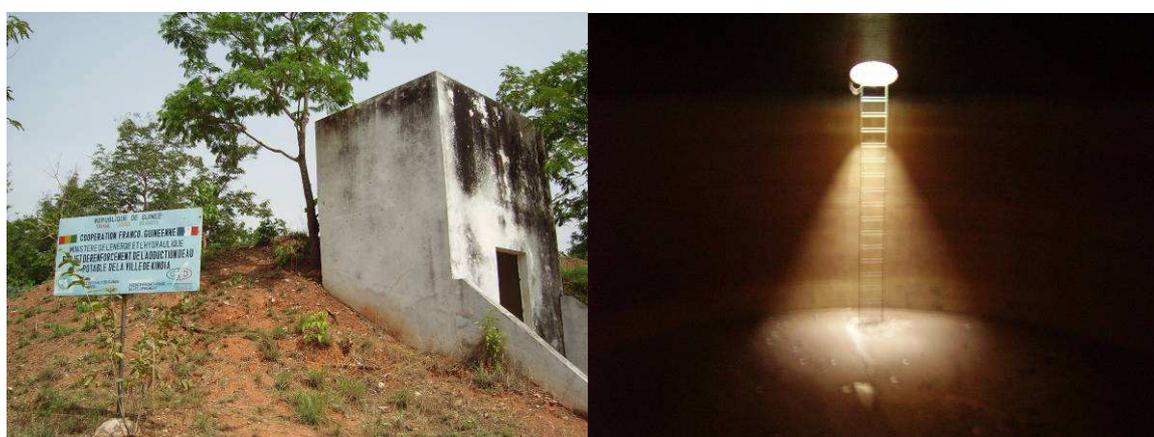
Figure 32 : Vue extérieure et intérieure des réservoirs

Les ouvrages ayant été réhabilités en 2006 par l'AFD, leur génie civil est aujourd'hui en bon état. Néanmoins, des actes de vandalisme ont fortement dégradé leurs équipements :

L'hygiène des cuves est ainsi fortement mise en péril par les apports extérieurs, de même que la qualité de l'eau rémanente. Les réservoirs ne sont donc plus utilisés (ils sont by-passés) depuis plusieurs mois.

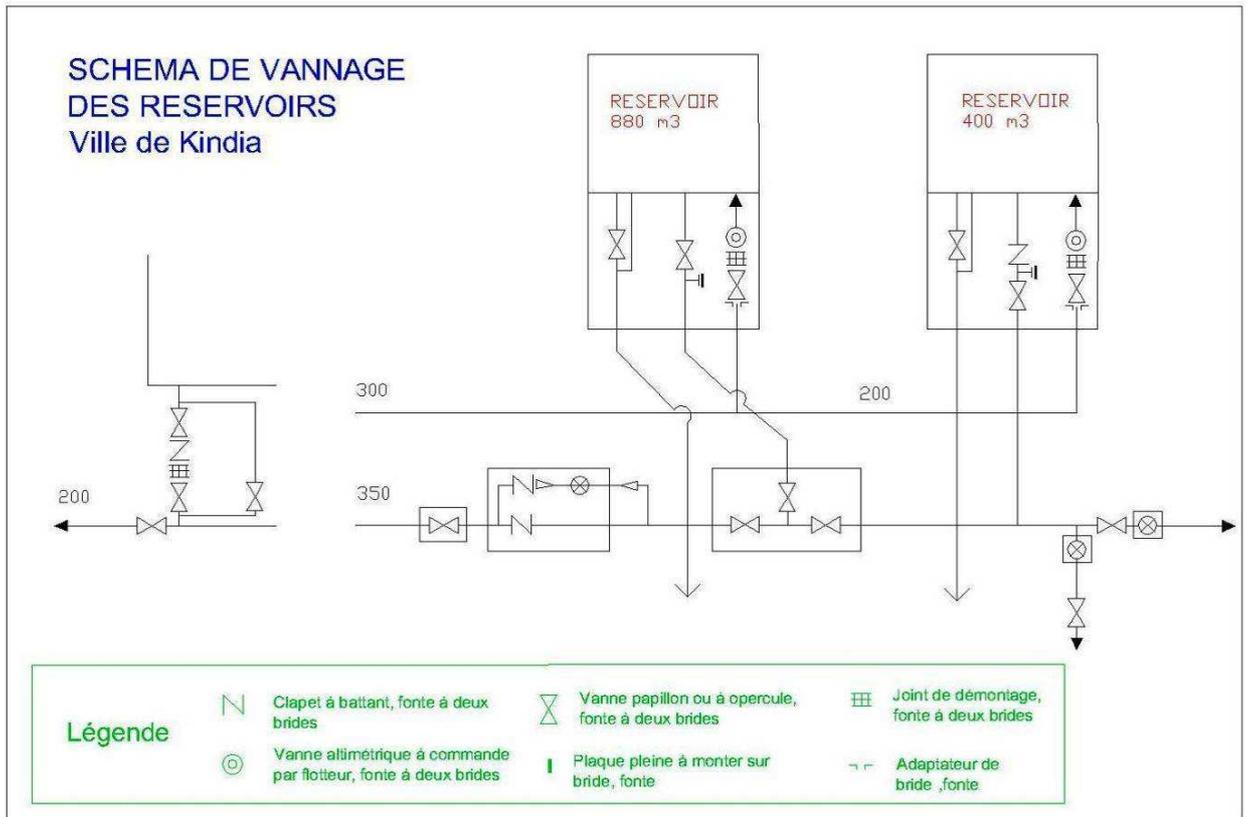
Figure 33 : Schéma des vannes et compteurs présents en sortie des réservoirs

Les compteurs installés en sortie des réservoirs sont hors service et en tout état de cause mal placés pour fournir des mesures fiables (la distance minimale entre les organes hydrauliques n'est pas respectée).

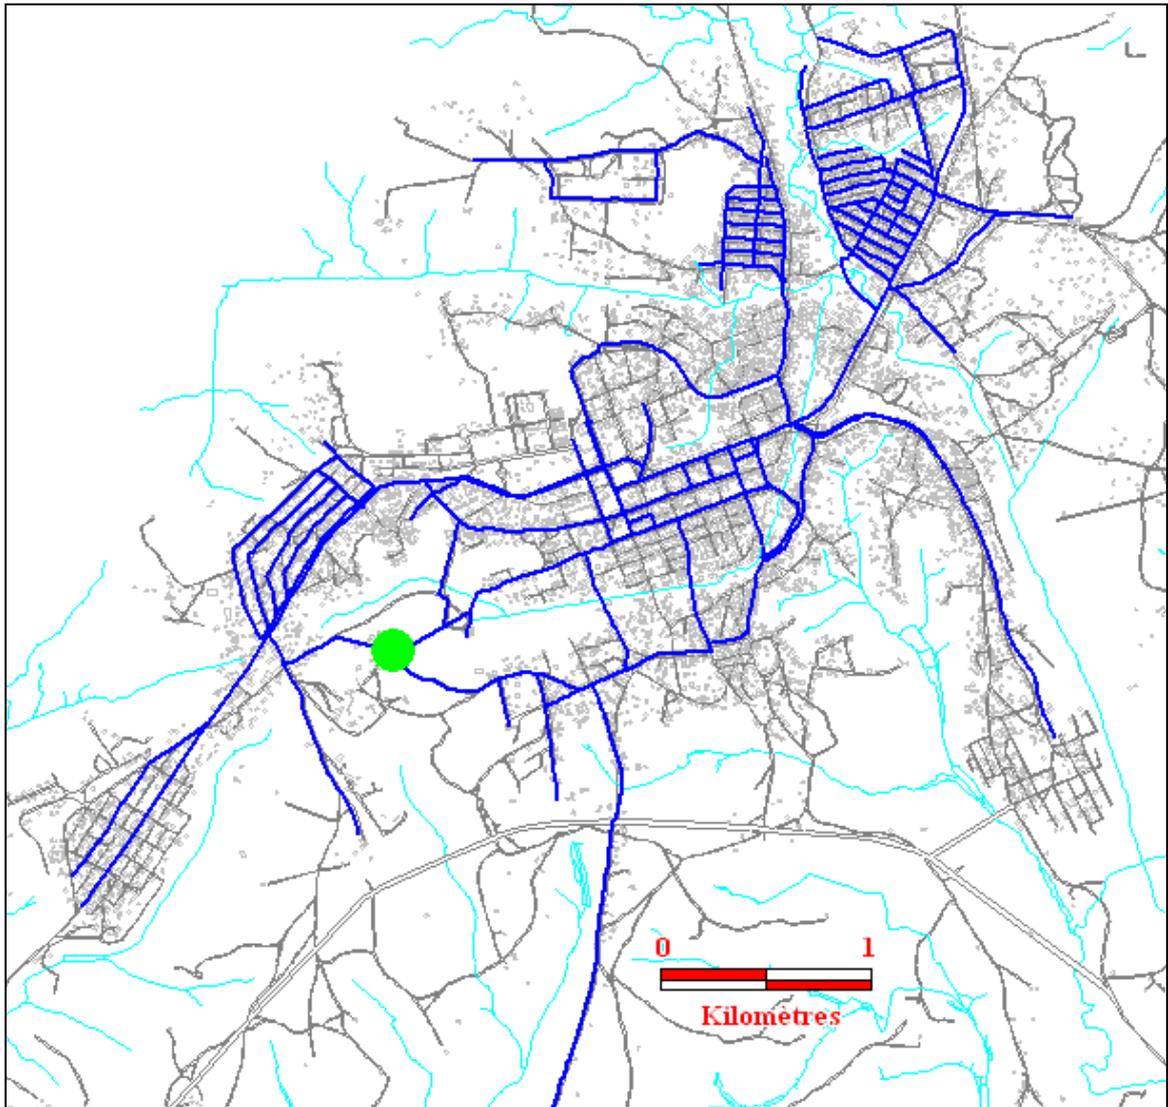
Figure 34 : Plan général du réseau d'alimentation en eau potable de Kindia

La cote élevée de certains quartiers (Gangan, Kénendé, Koliady...) complique la distribution vers ces zones car les canalisations sont rarement en charge et la pression est fréquemment insuffisante pour les desservir correctement. En revanche de quartiers comme Sarakoléah et Manquepas par lesquels transitent régulièrement les flux auront une alimentation plus aisée et régulière.

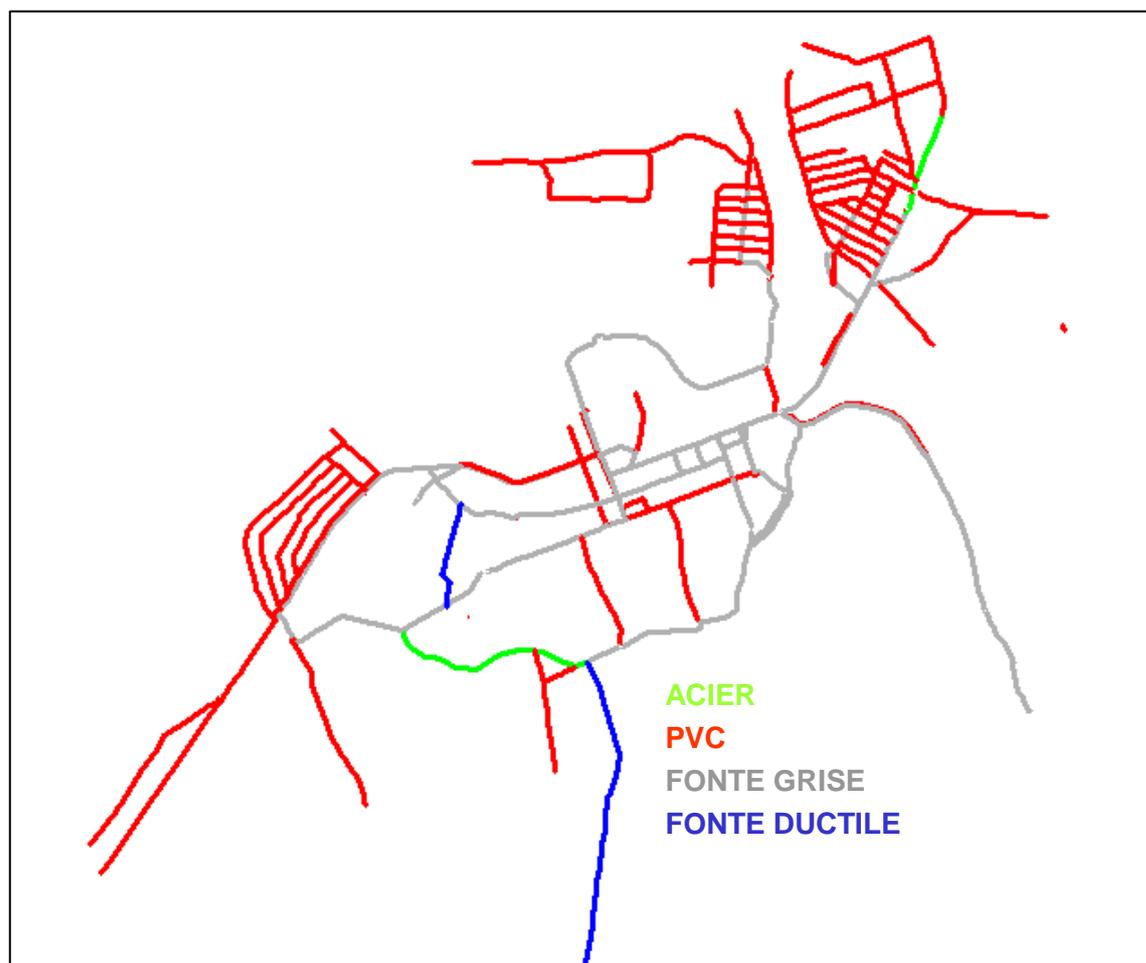
Figure 35 : Matériaux des conduites du réseau

Le réseau le plus ancien est en fonte grise (matériau résistant), le reste du réseau de distribution (arcs de grand boucle au Nord, Ouest et Sud de la ville) est de moindre qualité à cause des conduites vieillissantes et de matériaux moins adaptés.

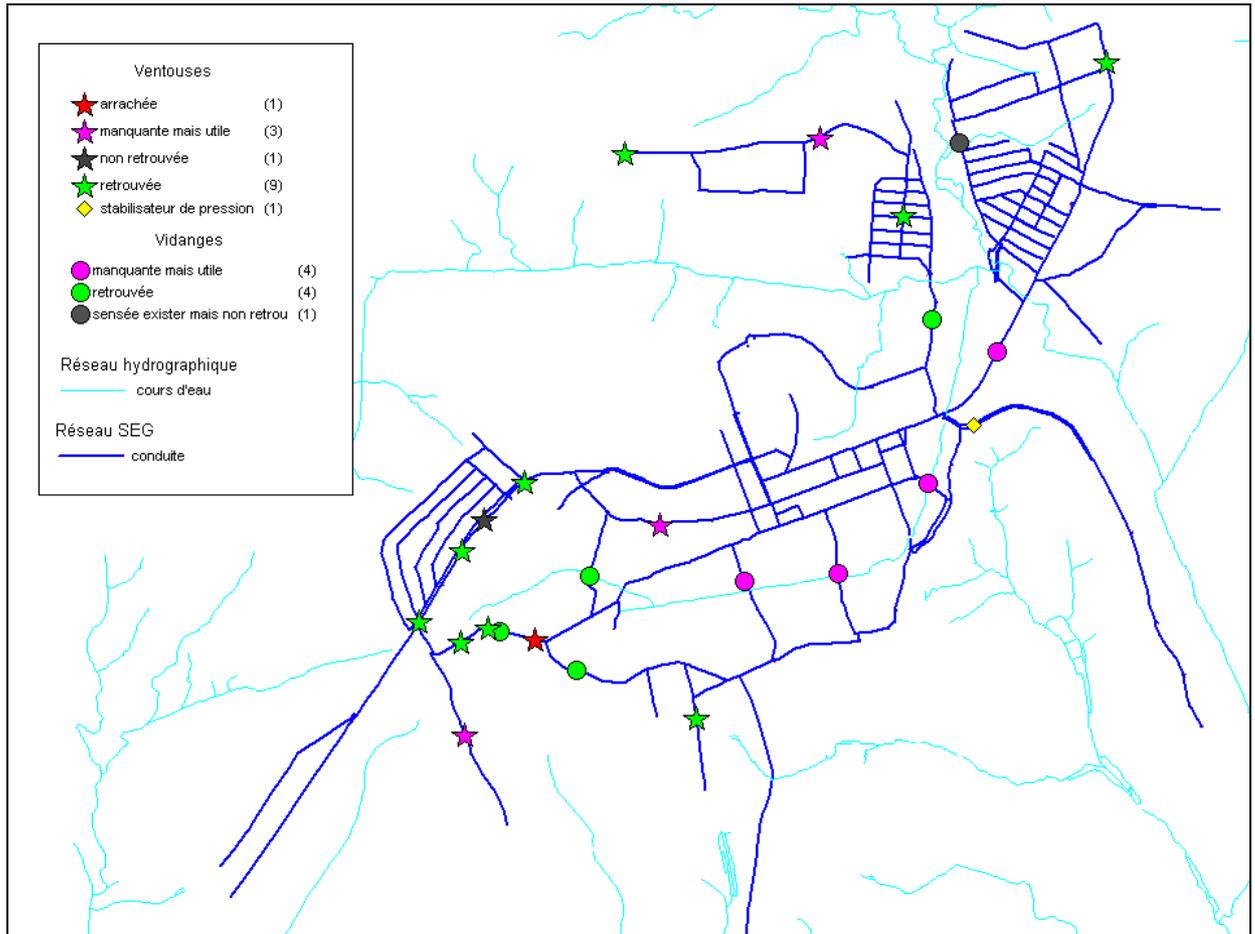
Figure 38 : Cartographie des ventouses et vidanges

Lors de la phase diagnostic, une majorité de ces équipements a été retrouvée, cependant certains n'ont pas encore été localisés ou bien sont difficiles d'accès (situés sous le bitume ou des caniveaux, trappe bloquée). D'autres part, certaines purges et ventouses non présentes actuellement seraient sans doute nécessaires pour sécuriser le fonctionnement du réseau

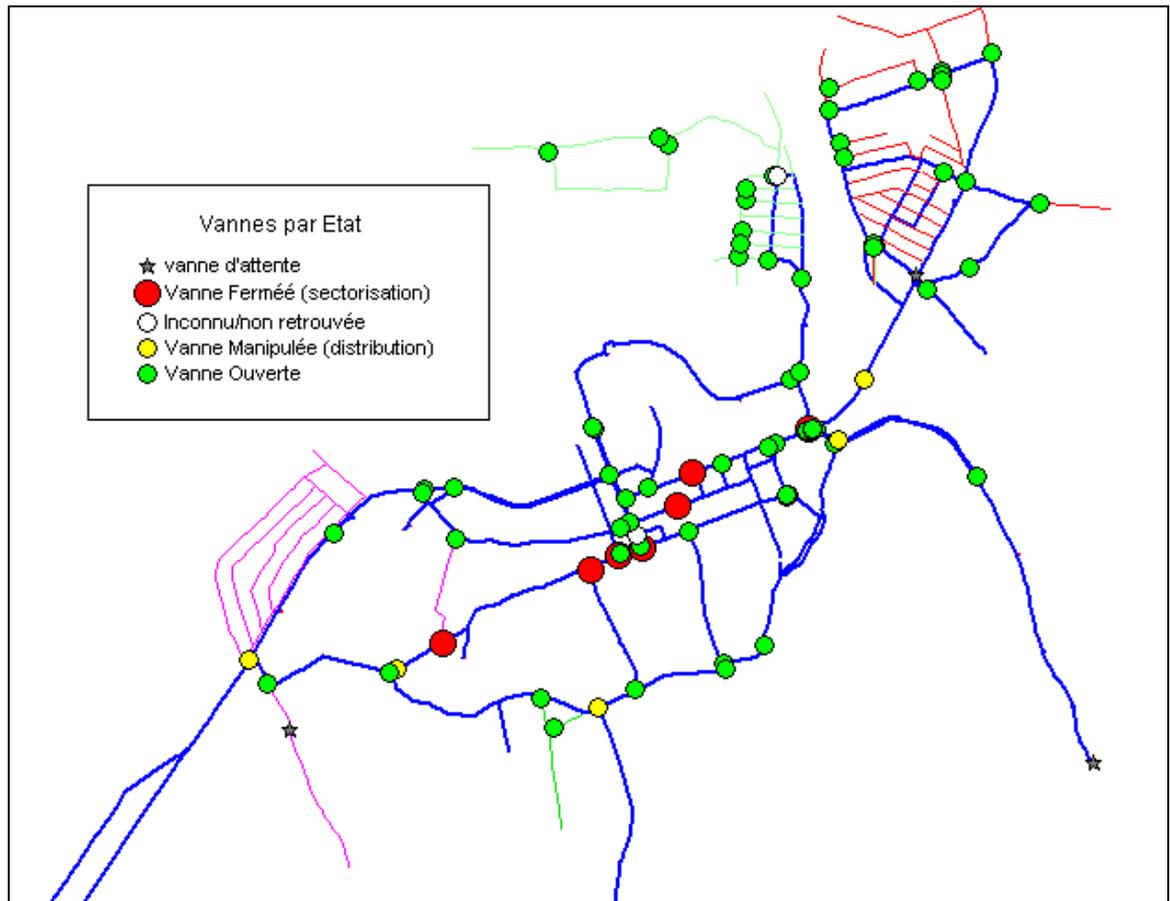
Figure 39 : Cartographie des vannes du réseau de Kindia

De nombreuses vannes, notamment celles de sectorisation, ne présentent pas un accès satisfaisant : chambre de regard dégradée ou disparue, bouche à clé manquante, localisation sous le bitume, dans un caniveau ou encore exposition en pleine nature.

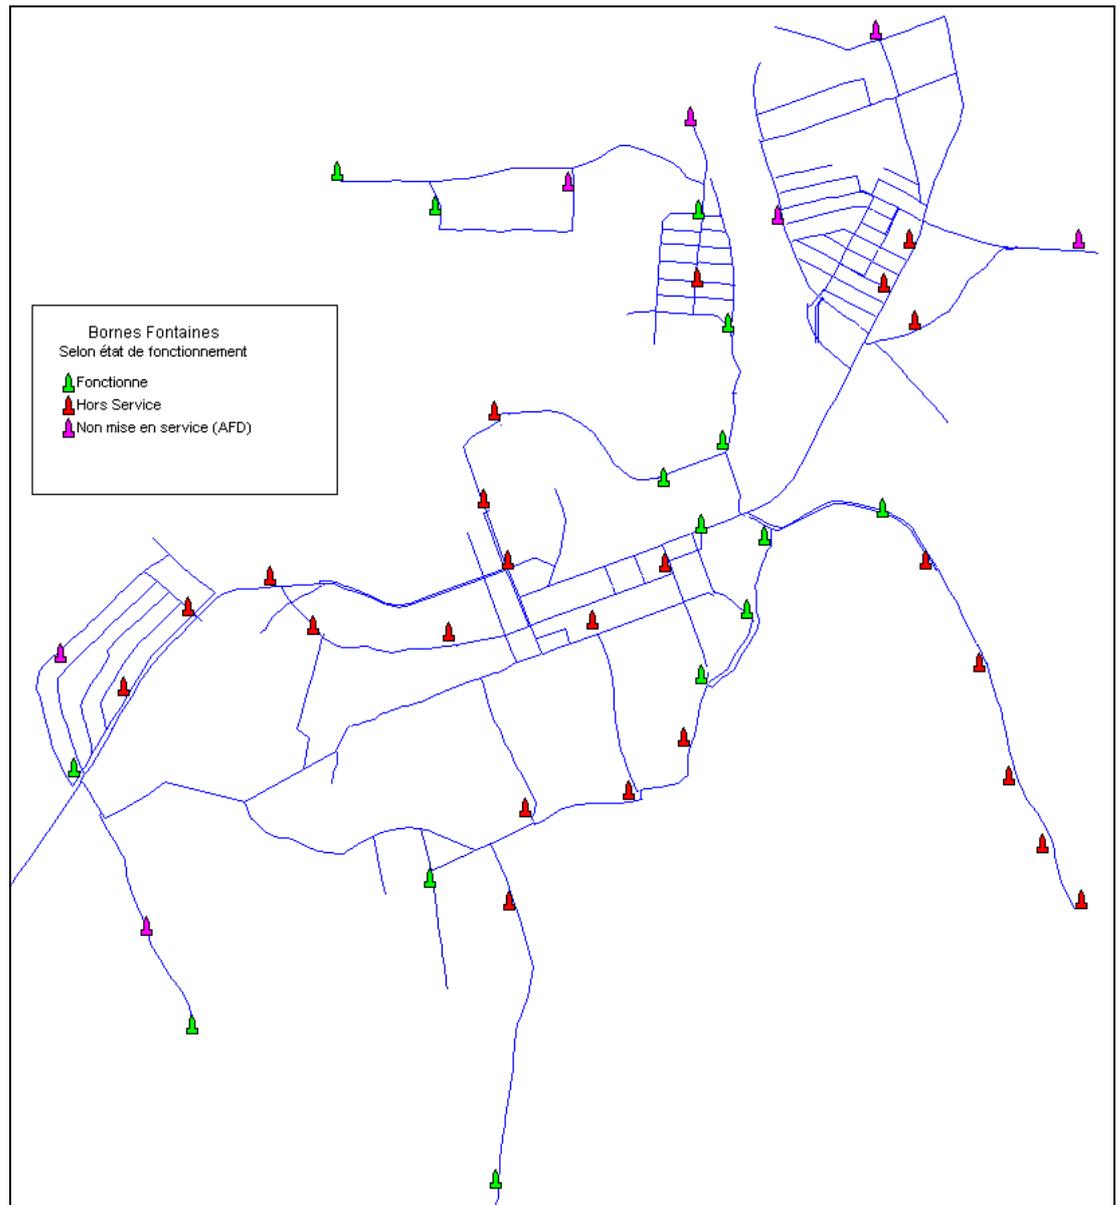
Figure 41 : Emplacement des bornes-fontaines

- **16 sont opérationnelles :**
  - Celles installées (par les Italiens) en 1975: la base du génie civil est dans un état relativement correct (quelques fissures) mais la robinetterie initiale a généralement disparu. Moins de la moitié possède un compteur, dont le fonctionnement n'est pas assuré.
  - Les ouvrages réalisés par l'AFD en 2007 : le génie civil est en bon état, le compteur est enfermé dans un placard et les têtes des robinets sont souvent gardées par le gérant
- **23 sont hors service :** le génie civil est soit sévèrement dégradé, soit enlevé, et la majorité de la robinetterie a disparu

- 7 bornes fontaines réalisées par l'AFD n'ont pas encore été mises en service, et les robinets non même pas été installés, pour deux raisons :
  - Soit l'eau n'est que trop rarement distribuée à la borne-fontaine pour assurer un service efficace. C'est notamment le cas pour les bornes-fontaines les plus éloignées des réservoirs notamment
  - Soit la caution pour l'ouverture de la BF n'a pas été versée.

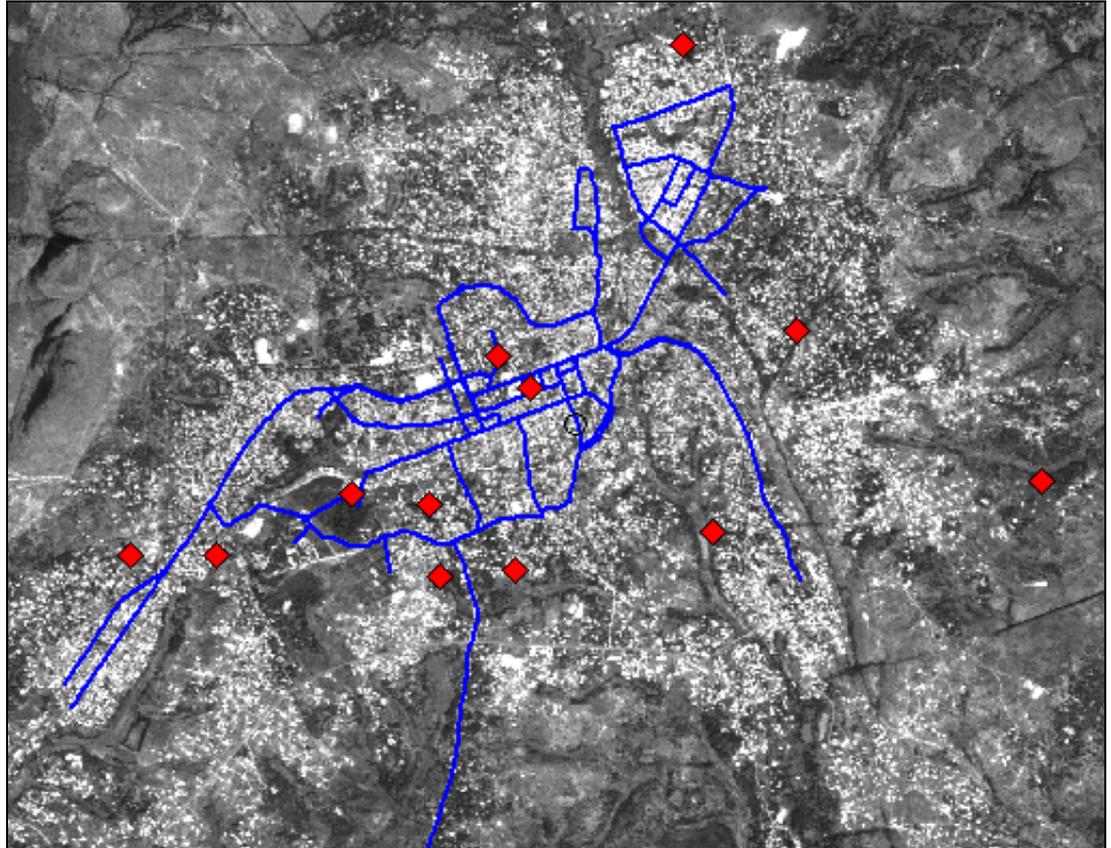
Figure 49 : Emplacement des sources aménagées de Kindia

- seul un tiers des sources existantes est très fréquenté.
- Pour 40% d'entre elles, l'utilisation dépend de la saison (stress hydrique en saison sèche) et les usages se limitent à la lessive et la toilette.
- Deux sont très peu utilisées à cause de la dégradation avancée du génie civil et de la qualité médiocre de l'eau.
- Enfin, deux sources ne sont plus fonctionnelles depuis la destruction des équipements.

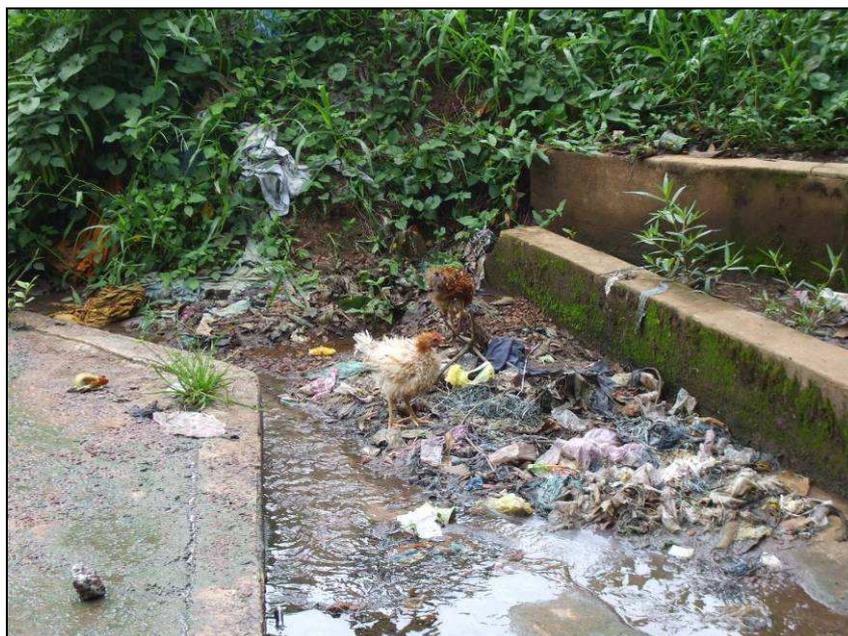
Figure 54 : Environnement immédiat de la source Sorya (quartier de Sinania)

Alors que l'étude CERE préconisait en 2006 la réhabilitation de 70 % des ouvrages afin de préserver l'eau contre la contamination lors de son prélèvement, la totalité des ouvrages nécessitera probablement une révision sérieuse afin d'assurer une desserte en eau de qualité.

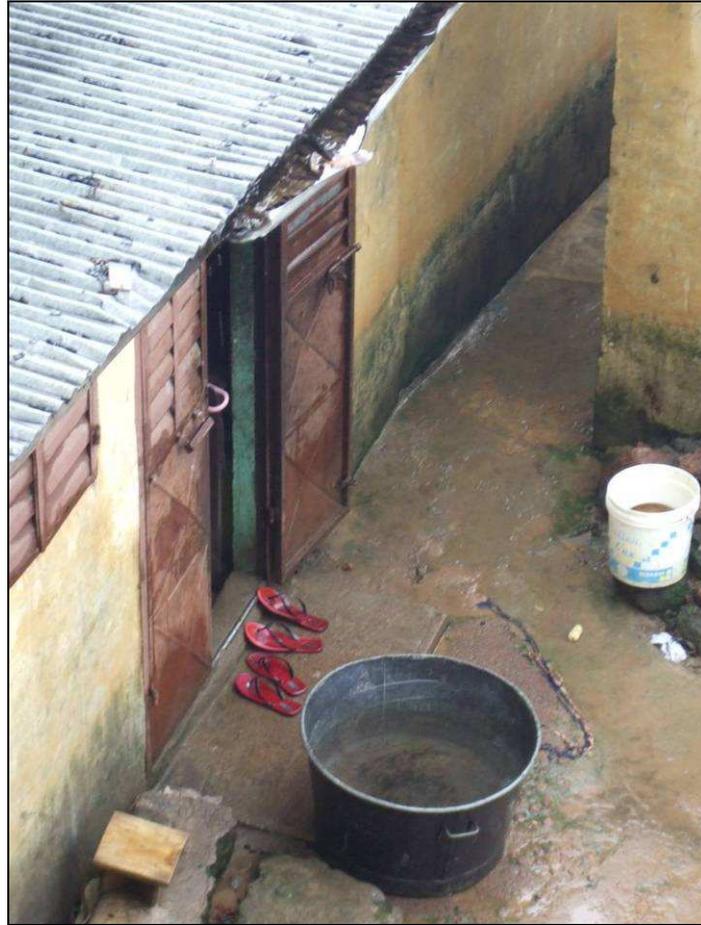
L'eau de pluie est généralement déconseillée pour la boisson, cependant l'étude CREPA a révélé en 2007 que dans les quartiers ne disposant pas de réseau ou de forage, les populations l'utilisent pour la cuisine et la boisson afin de réduire la corvée d'eau. Dans les quartiers de Kenende, Gangan, Féréfou 2, Sambaya, Dar es Salam, Bamban et Filigbé, en moyenne 52 % des ménages interviewés s'approvisionnent largement au puits pour la boisson et la cuisine.

Figure 56 : Système de récupération de l'eau de pluie (bassine) à Yéolé

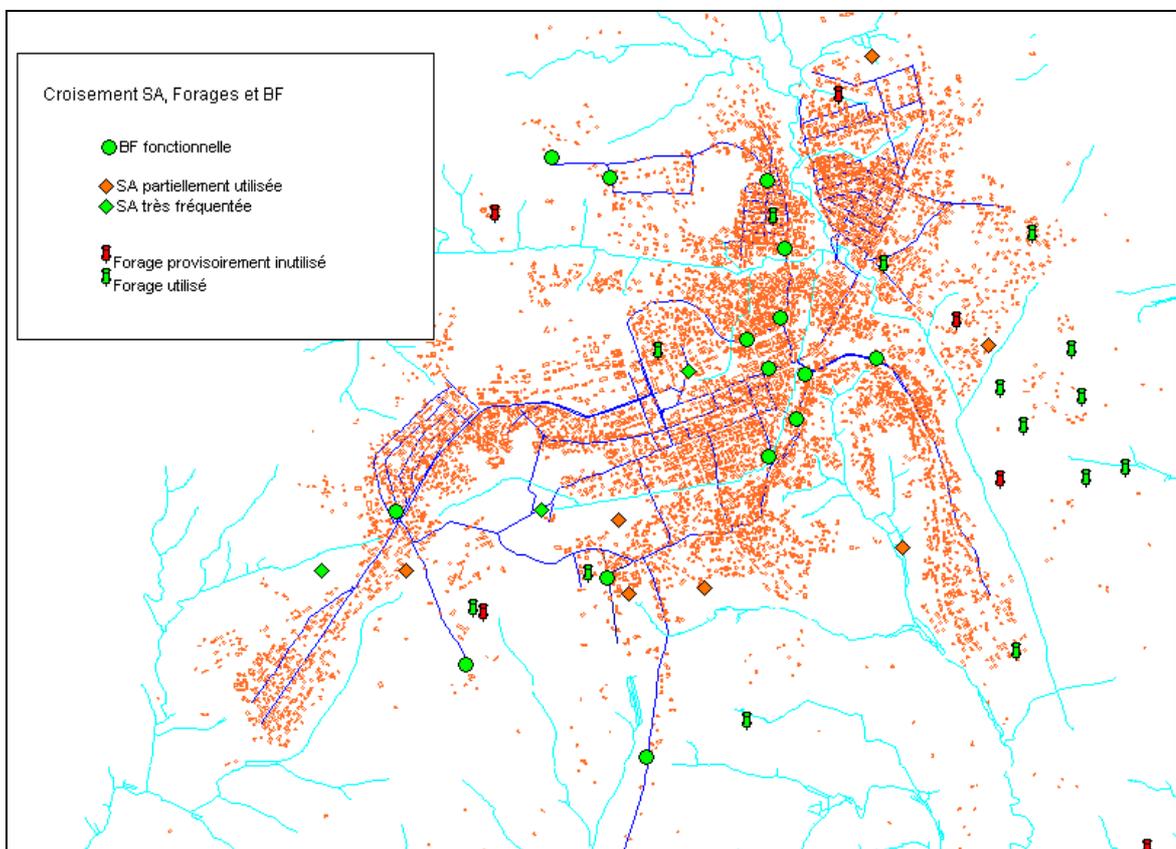
L'absence de fond de plan à jour, de connaissance précise de la population, et les dysfonctionnements observés des différents modes d'approvisionnement, empêchent de conclure précisément sur un taux de desserte de la population. Toutefois, la carte ci-après donne un aperçu des différents modes d'accès à l'eau présents sur la zone urbaine de Kindia, et de leur implantation.

Figure 57 : Couverture croisée des réseau, bornes fontaines, forages et

*sources aménagées.*

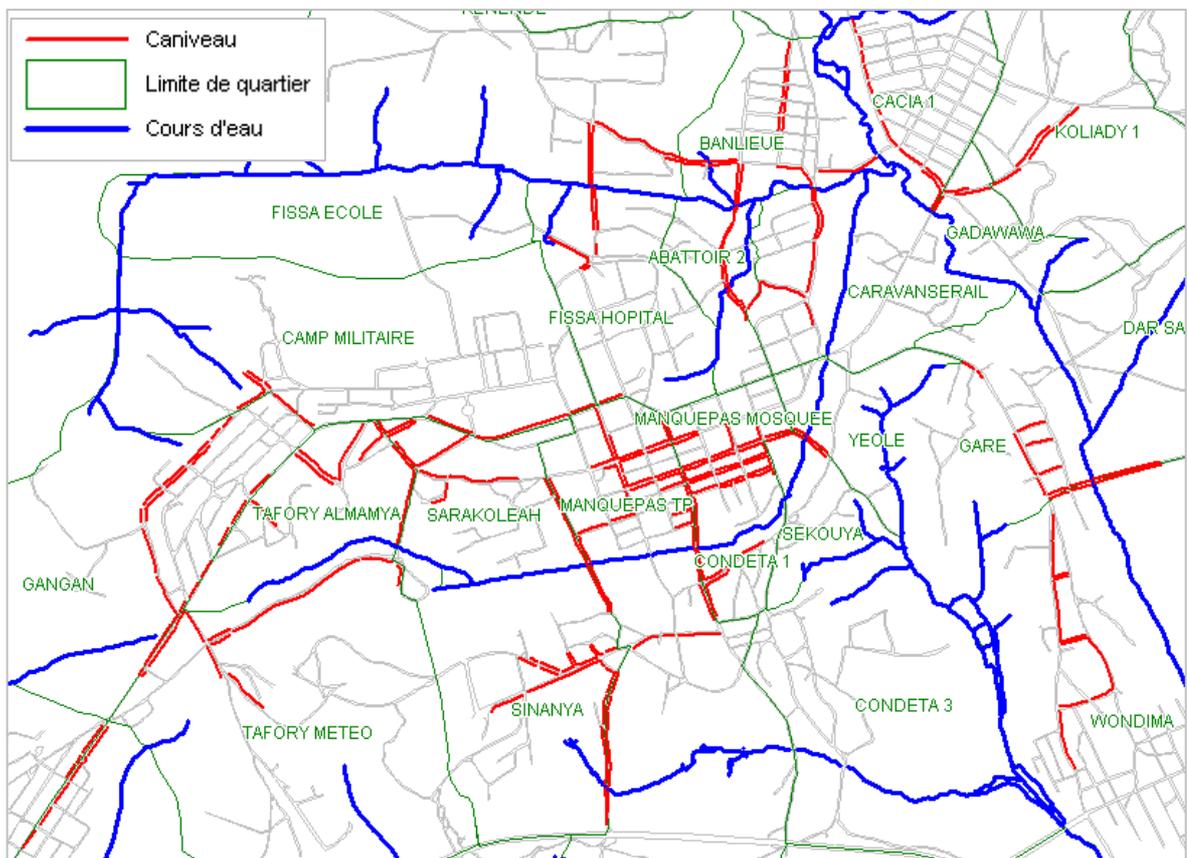
Bien que ce réseau soit dense (notamment en centre ville, dans le quartier Manquepas), il n'existe pas de plan de récolement. Ainsi, dans le cadre de l'étude, le groupement a reconstitué une cartographie de ce réseau, représentée ci-après.

Figure 58 : Cartographie des caniveaux existants de Kindia

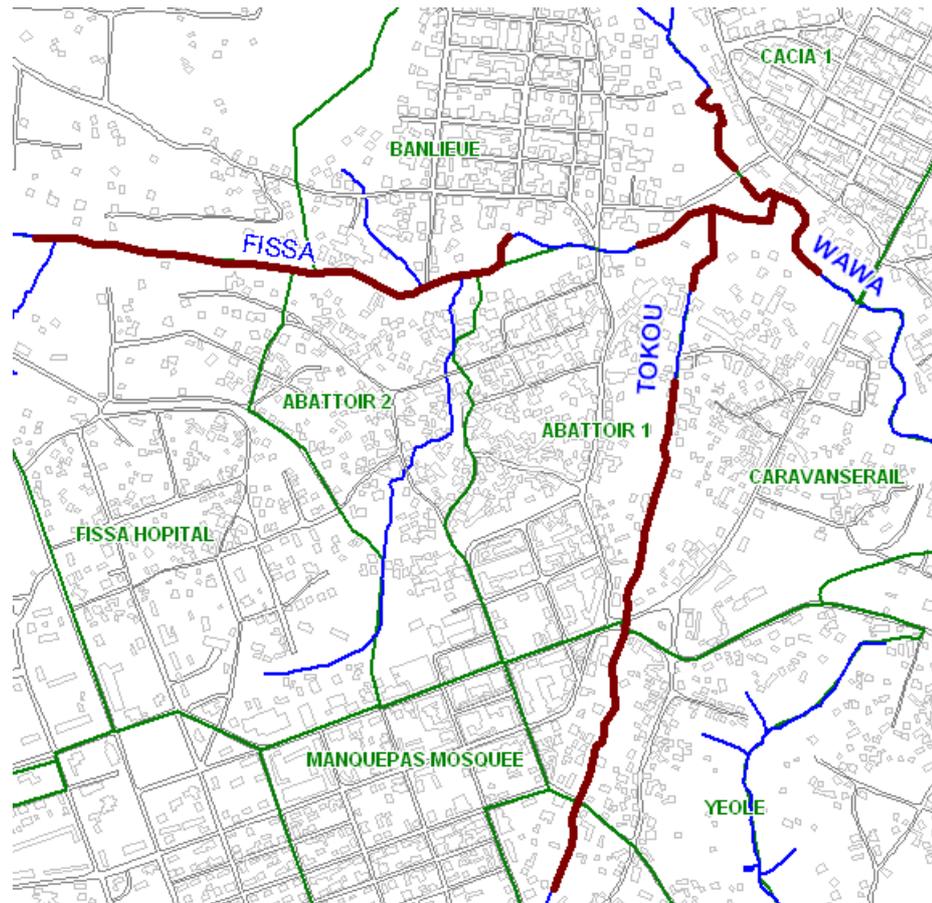
Figure 59 : Zones où l'encombrement du lit fait obstacle à l'écoulement des cours d'eau
